# Øvre Nordstranda 5A

VALDERØYA

REKKEHUS · TILSTANDSRAPPORT

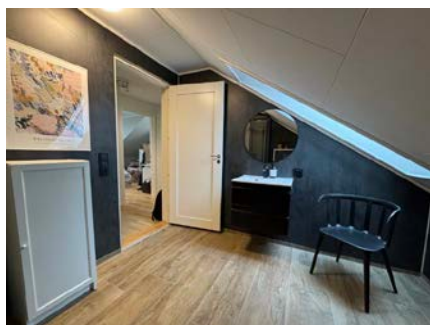
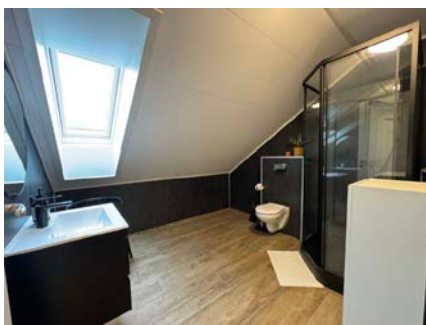
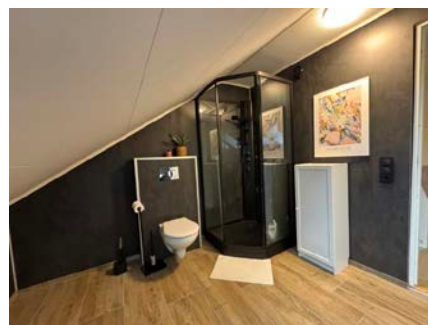
Bad fra 2021 med fliser på gulv, våtromsplater på vegger og himlingsplater i tak. Innredning med nedfelt servant, vegghengt toalett og dusjkabinett. Varmer i gulv.

Den for lave høydeforskjellen reduserer sikkerheten mot vanninntrengning ved dør og øker risikoen for fuktskader i tilstøtende konstruksjoner.

Forholdet kan gi økt risiko for fuktpåvirkning i tilstøtende konstruksjoner og skade på bunn av platene ved direkte vannpåvirkning. Dagens bruk med dusjkabinett begrenser skadeomfanget.

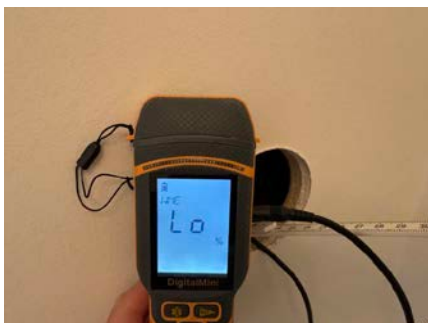
Fuktmåling i eksisterende hulltaking fra trapperom bak dusjsone, det er målt 6 vektprosent som tilsvarer tørt treverk.

Det bør innhentes dokumentasjon på utførelsen av membranarbeidet om mulig. Manglende dokumentasjon og ukjent utførelse medfører økt risiko for fuktskader i vegg og gulv, da eventuelle feil eller mangler ikke kan utelukkes.

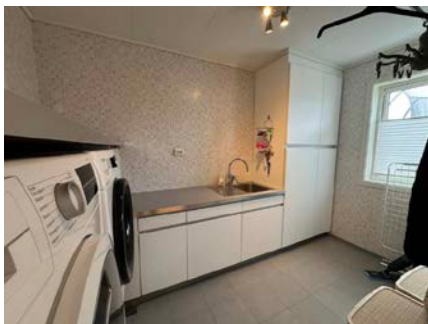
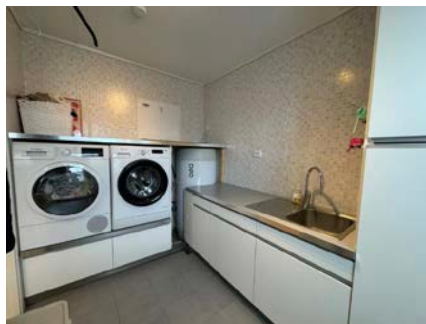
Vaskerom med fliser på gulv med varmekabel, våtromstapet på vegger og himlingsplater i tak. Innredning med servant og opplegg for vaskemaskin.

Det er registrert enkelte sprekker i våtromstapeten, som kan gi økt risiko for fuktinntrengning.

Sprekkene kan medføre risiko for fuktinntrengning og skade på underliggende konstruksjoner.

Flislagt gulv med varmekabler. Målt fall fra sluk til dør er 13 mm over ca. 1,6 m. Fallet vurderes som tilfredsstillende ved dagens bruk, men oppfyller ikke kravene som gjaldt ved etablering av våtrommet, hvor det ikke er 1:100 fall. Det er også registrert hullrom under enkelte fliser, men ikke riss i fuger eller løse fliser.

Den for lave høydeforskjellen reduserer sikkerheten mot vanninntrengning ved dør og øker risikoen for fuktskader i tilstøtende konstruksjoner.

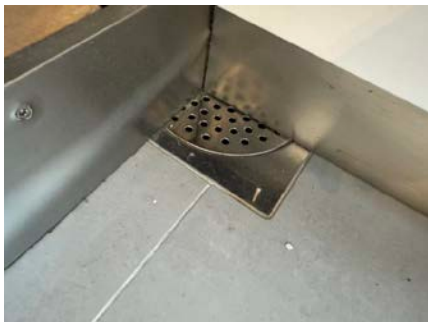
Det er registrert enkelte sprekker i våtromstapeten, som kan gi økt fuktbelastning og usikker framtidig funksjon som følge av alder. Det er også observert manglende tetting rundt avløpsrør til servant.

Økt risiko for fuktinntrengning og følgeskader i underliggende konstruksjoner, samt usikker framtidig funksjon. Bør overvåkes jevnlig og veggene bør ikke utsettes for direkte vann påkjenning. Det bør tettes rundt avløpsrør til servant

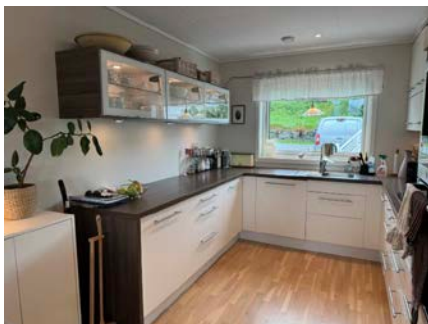
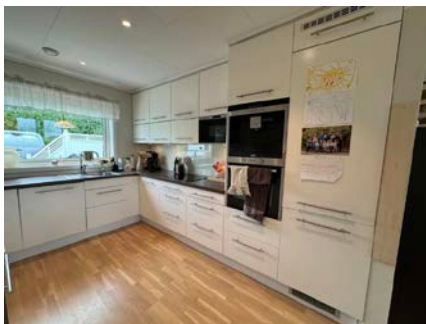
Kjøkkeninnredning fra byggeår med hvite slette fronter og laminat benkeplate. Integrerte hvitevarer: kjøøl/frysenskap, bakerovn, kaffemaskin, micro, platetopp og oppvaskmaskin.

Det er observert noe slitasje på front til oppvaskmaskin og i underkant av benkeplate. Det er ikke påvist lekkasjesikring ved oppvaskmaskin.

Ingen umiddelbar konsekvens, men tiltak på sikt bør påregnes. Det anbefales å montere lekkasjesikring ved oppvaskmaskin.

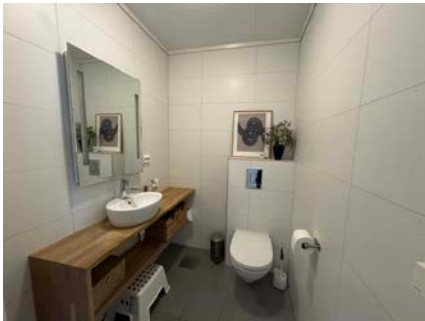
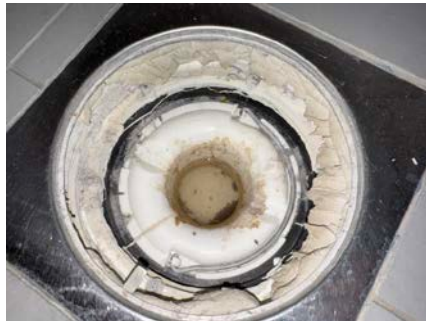
Toalettrom med flis på gulv og vegger. Himlingsplater i tak. Innredning med servant og vegghengt toalett. Varmekabler i gulv.

Manglende dokumentert tettesjikt og fravær av påviste dreneringshull medfører økt risiko for skjult lekkasje og fuktskade i tilstøtende konstruksjoner.
