# Storjord E6 6918

RENOVERINGSOBJEKT - STORJORD I TYSFJORD

Befaringsdato: 20.03.2025

# Tilstandsrapport

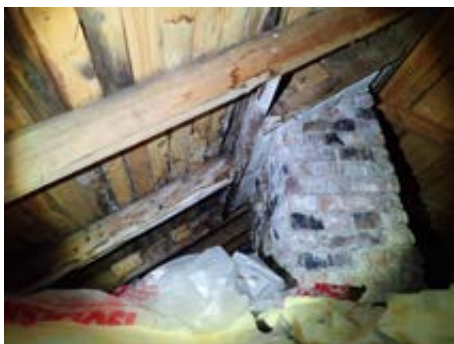
## TG 3 Takkonstruksjon/Loft

Fukt og råteskader i konstruksjon og trobord

Råteskadet konstruksjon og trobord må skiftes.

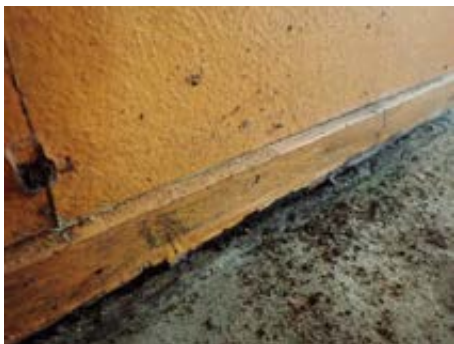
Fuktskadet vegg

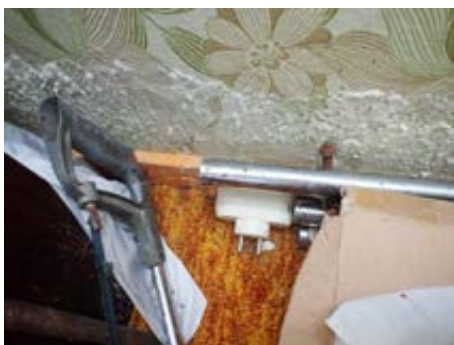
Muggsopp på vegg

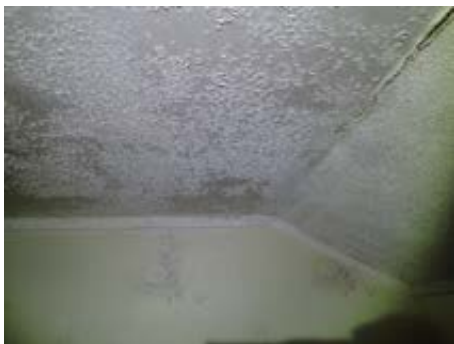
Fuktskader i tak

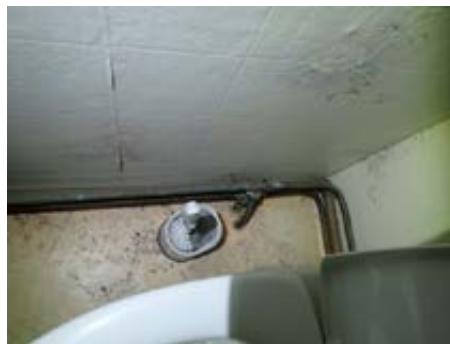
Mangelfull tetting rundt vannrør.

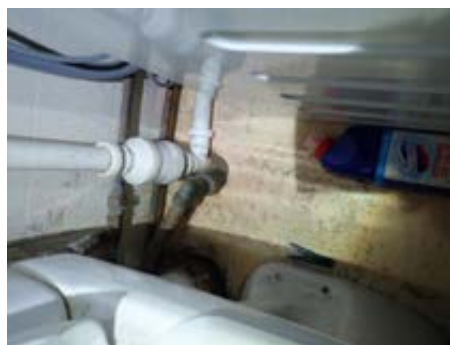
Mangelfull tetting rundt vann og avløpsrør. Gjelder også rundt avløp fra wc

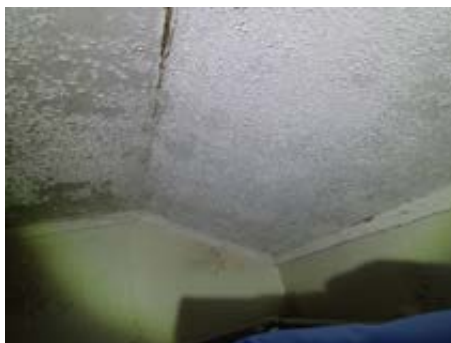
Store fuktskader i takplatene

Det anbefales å etablere bedre ventilasjon. Dette har stor betydning i forhold til fuktpåkjenning. Mekanisk ventilasjon er å foretrekke fordi den normalt trekker fuktig luft effektivt ut.

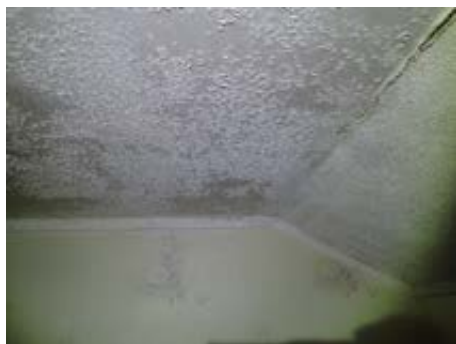
Store fuktskader i takplatene

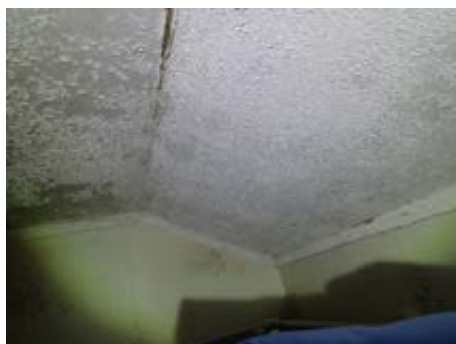
Badet generelt fremstår med skader i gulv, vegger og tak.  
Omfattende renovering er nødvendig

Fuktskadet baderomstak.

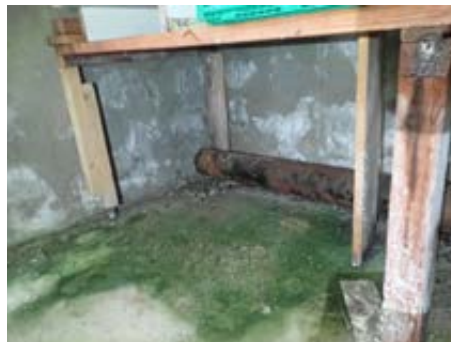
Råteskader i plassbygget benk

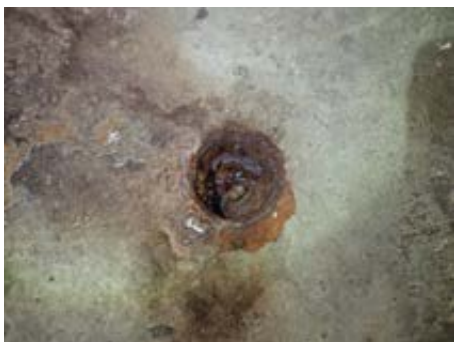
Rustet Jernsluk. Ingen membran

Ved renovering av vaskerommet må det etableres ny sluk med avløpsrør.

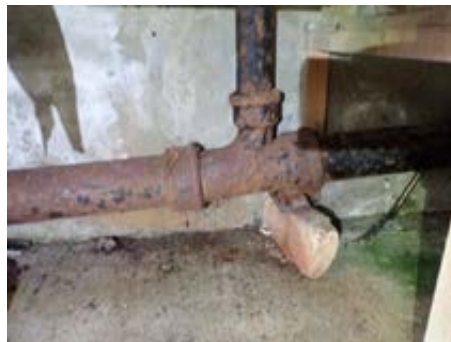
Rust i avløpsrør

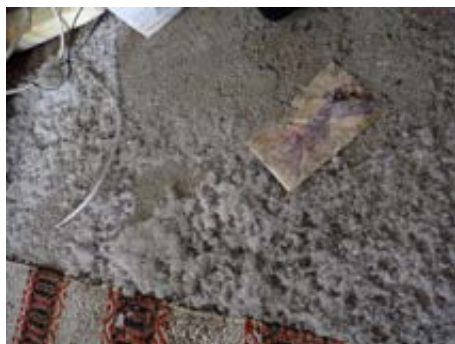
Saltutslag/muggsopp på gulv i trapperom.

På grunn av byggeår er det i dette tilfelle en generell betraktning at både eventuell utvendig fuktsikring og drensledning har en relativt høy slitasjegrad og utbedring/utskifting bør påregnes.

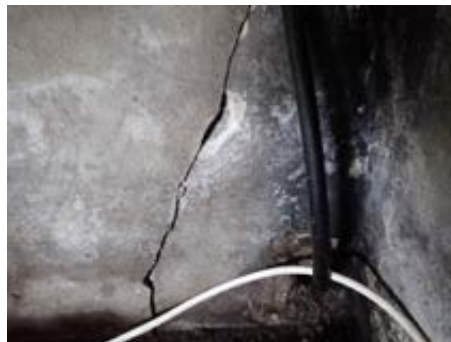
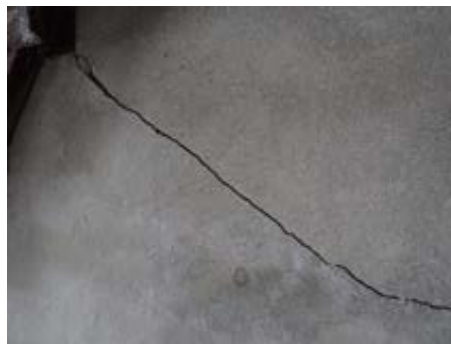
Sprekk i grunnmuren

På grunn av de observerte sprekkdannelser må det påregnes reparasjonsarbeider. Årsak er ukjent, og før større reparasjonsarbeider skjer anbefales det søkt kunnskap om grunnens stabilitet. Det kan være alt fra ubetydelig terreng svikt som nå er stabil, til at det er nødvendig med spesielle tiltak.
