Madlalia Terrasse 14

Enebolig med fantastisk utsikt til Hafrsfjord -
Meget etterspurt og populær beliggenhet

MADLALIA TERRASSE 14

Rapportdato: 6.2.2026 (Gyldig til 6.2.2027)

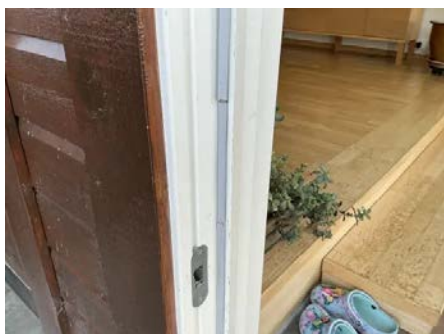
Skade på pakning til skyvedør. Trekk fra dør må påregnes.

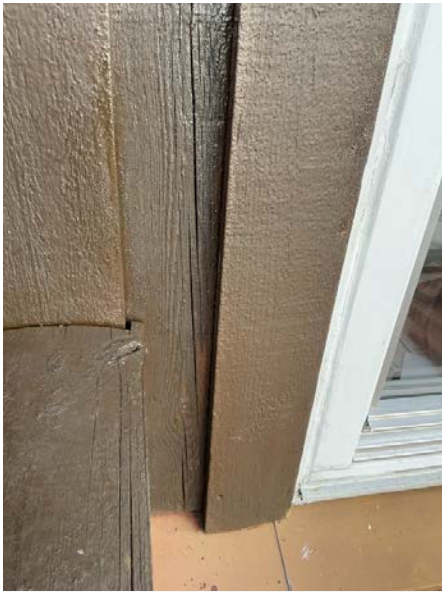
6.6 Yttervegger

Sprekker i noen klednings-bord.

Det registreres sprekker i fasadene
Noen steder er det liten avstand mellom ytterkledning og bakke TG 2. Lufting blir redusert vil gi redusert forventet brukstid på kledning. Dette øker risikoen for råte- og fuktskader på både kledning og bakvegg.
Lusing/musebånd i nedre kant av konstruksjon bak kledning observert ved stedvis sjekk.
Lusing/musebånd i nedre kant av konstruksjon er ikke montert bak hjørne-bord TG 2.

På grunn av alder og sprekker kan det ikke utelukkes at enkelte klednings-bord må bytters.
Det anbefales en avstand fra bakker til ytterkledning på 15 cm.
Det anbefales å etablere muse-tetting bak hele kledning.

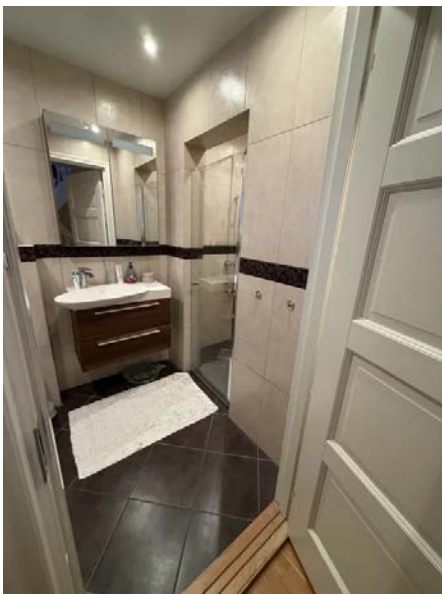
6.20 Våtrom: Bad 1 etasje

Høydeforskjell fra topp sluk-rist i dusj-sone til gulv ved ved terskel er målt til 14 mm. Anbefalt løsning 25 mm. Del av gulv er flatt uten fall. Ved annet lekkasjevann vil noe vann bli liggende på gulv. Registrert fall til sluk tilfredsstillende ikke anbefalte løsninger, men vurderes å være tilstrekkelig da vann ledes til sluk. Det registreres "bom" i noen gulvflis (mangelfull heft mot underlag). Fremstår ellers med normal slitasje alder tatt i betraktning.

Det anbefales regelmessig rengjøring av sluk for å forhindre at vannstand stiger opp til klemring. Bad er slutten av forventet brukstid. Det anbefales installere tett dusjkabinett for å unngå fuktbelastning fra fritt vann på gulv og vegger.

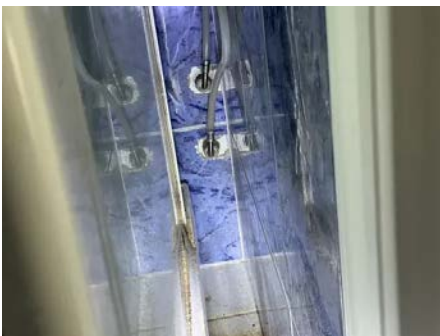
Mansjett er ikke etablert på gjennomføringer til vannkran.

Dør er plassert i våt-sone. Utførelse av foringer og listverk mot dør er ikke en fukt-sikker løsning. Synlig fukt-skade på list og foring til dør. Avtrekks-kanal er ført gjennom tak og opp på kaldloft. Diffusjons-sperre (plastfolie) er skjult i konstruksjon og er ikke tilgjengelig for kontroll. Man kan kun anta at diffusjonssperre (plastfolie) er etablert etter gjeldene anvisning.

TG 3 på grunn av det er liten høydeforskjell fra topp sluk til tettesjikt ved døråpning og det er risiko for at eventuelt lekkasjevann renner ut gjennom døråpning.

Det må påregnes å bytte dør-list/foring. Prisoverslag er kunn sjablongmessig og kun utbedring av fall på gulv ved dør. For renovering av bad vil prisoverslag være 200 000 - 500 000 kr.
