# Rolandsstien 41

TUSTNA

**Sydvendt frittliggende enebolig med  
frittstående garasje, sydvest terrasse med utsikt  
og gangavstand til buss/ferge**

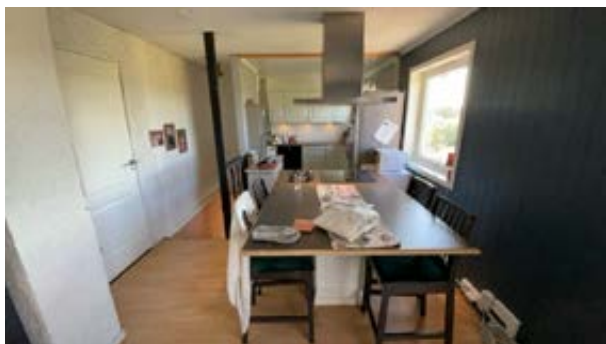
Kjøkken i hovedetasjen

- Påviste skader må utbedres.
- Det må påregnes lokal utbedring/utskiftning.

Løse dører må monteres, mindre skader utbedres.

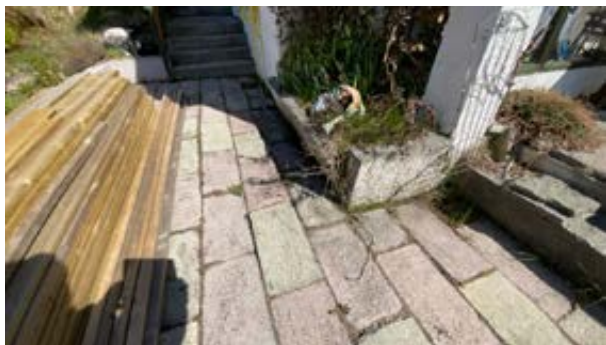
Skader sprekker på heller mm..
