# Hugins gate 7

## Enebolig med flott hage og stor garasje

Befaringsdato: 18.07.2025

Rapportdato: 27.08.2025

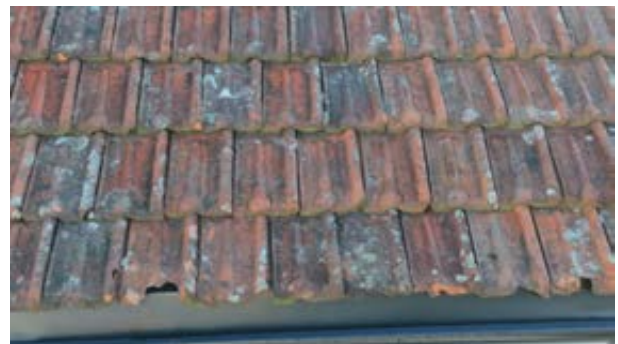
Forvitring i takstein.

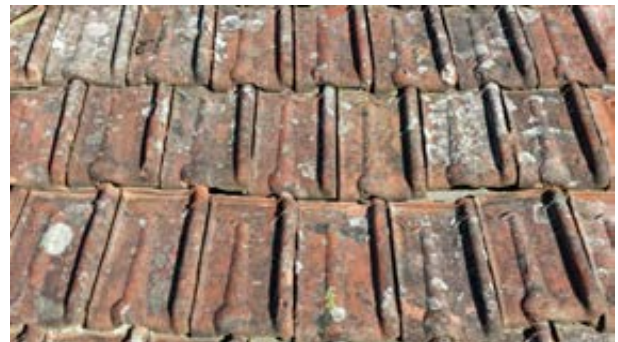
Løs takstein som følge av råte i underliggende leker.

Det er registrert betydelige skader på taksteinen i form av forvitring og det er løse steiner som tilsier råte i underliggende leker m.m.

- Når taktekking og undertak begynner å bli gamle, øker risikoen for lekkasjer, noe som kan føre til omfattende og kostbare reparasjoner av underliggende konstruksjoner dersom en ikke foretar tiltak på konstruksjonene før dette oppstår.
- Tidspunkt for utskiftning av undertak nærmer seg.
- Tidspunkt for utskiftning av taktekking nærmer seg.

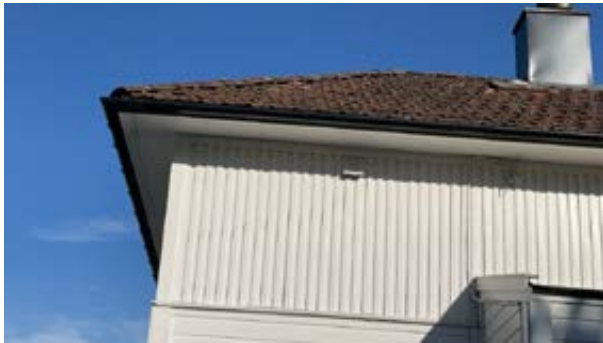
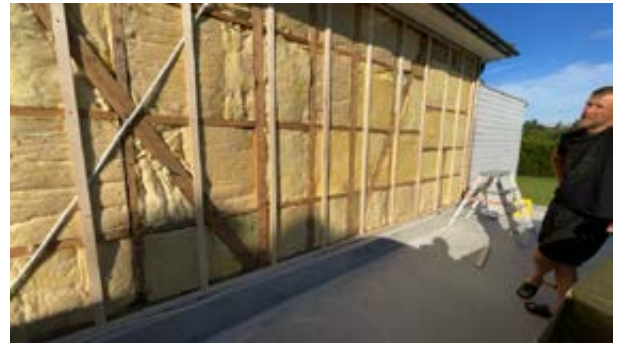
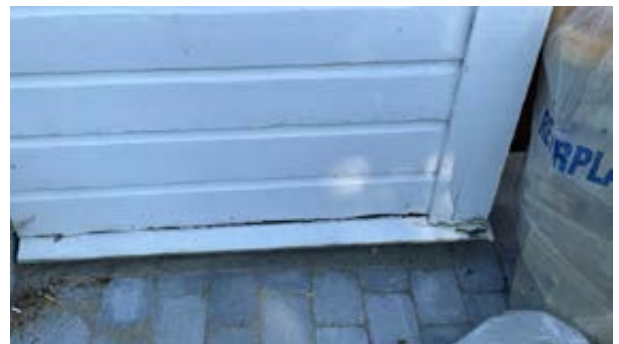
## TG 2 Veggkonstruksjon

- Det er påvist spredte råteskader i bordkledningen.

- Råteskader i bordkledningen kan fortsette å utvikle seg både i tilliggende bordkledning og til bakenforliggende veggkonstruksjon, dersom en ikke foretar tiltak.

Vegger er originale og uisolerte, dette fører til stort varmetap i boligen i den kalde delen av året. Oppgradering av yttervegger må påregnes.

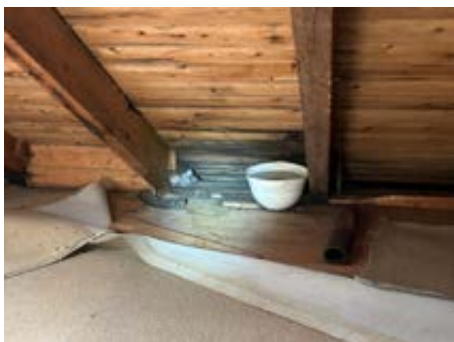
Spor etter fukt i undertak.

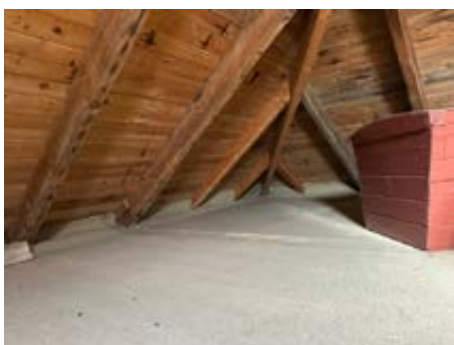
Spor etter treskadeinsekter.

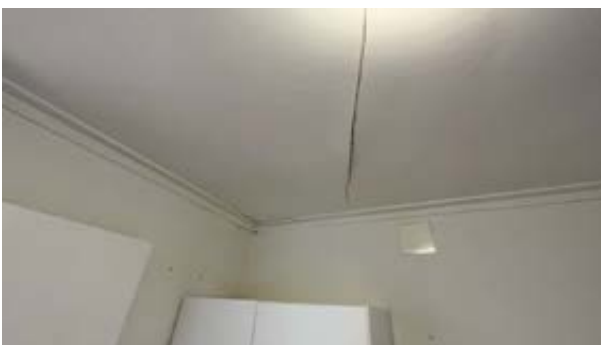
## TG 2 Rom Under Terreng

- Det er påvist indikasjoner på noe fuktgjennomtrenging i kjellergulv.

- Det påviste fuktnivå gir grunn til å overvåke konstruksjonen jevnlig for å se utvikling over tid, og eventuelt foreta tiltak for å unngå fuktskader.
