Gjerdegata 20

ULSTEINVIK

ULSTEINVIK - Stor og vesentlig oppgradert enebolig med sentral beliggenhet | Garasje | Utleiemulighet

Befaringsdato: 17.03.2025

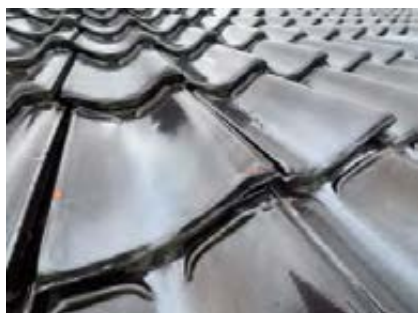
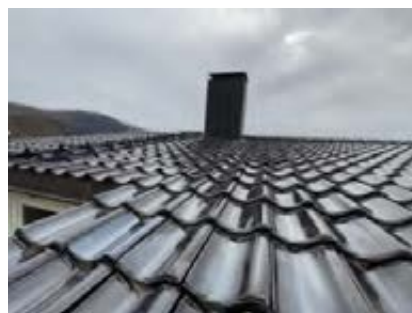
TG 2 Nedløp og beslag

Pipekledning og blykrans bærer preg av elde/slitasje i form av korrosjon og løst plastbelegg på pipekledning, og missfarging på blybeslag.

Pipeledning med plastbelagt tynnplate og blykrans i overgangen mot tak.

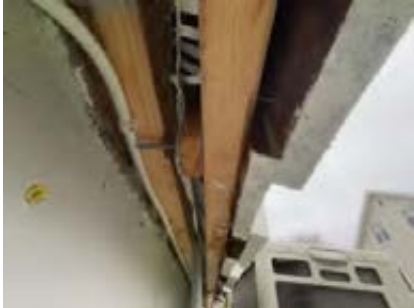
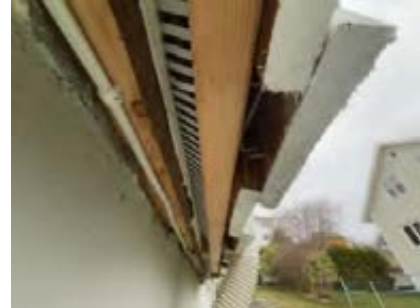
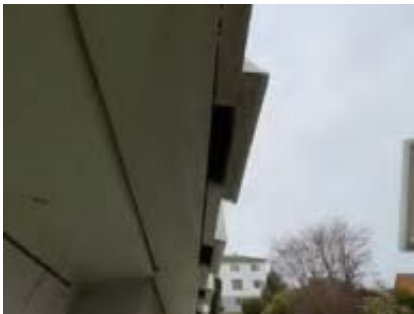
TG 2 Veggkonstruksjon - garasje

Det er påvist spredte råteskader i bordkledningen.

Garasjen har vegger av bindingsverkskonstruksjon fra byggeår, med utvendig stående malt bordkledning.

- Musebånd/lusing må etableres.
- Lokal utbedring bør foretas for å øke avstanden mellom terreng og bordkledning.
- Råteskadet trekledning må skiftes ut.
- Det bør foretas tiltak for å bedre lufting av kledningen.

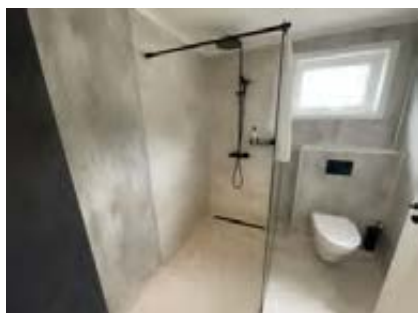
1.ETASJE > BAD

TG 2 Overflater Gulv

Det er påvist avvik i fallforhold til sluk i forhold til krav i foreskrift ved byggetidspunktet, men våtrommet fungerer med avviket da det er oppkant på ca. 30mm ved dør og ca. 40 mm høydeforskjell fra topp slukrenne til topp oppkant ved dør.

- Våtrommet fungerer med dette avviket.

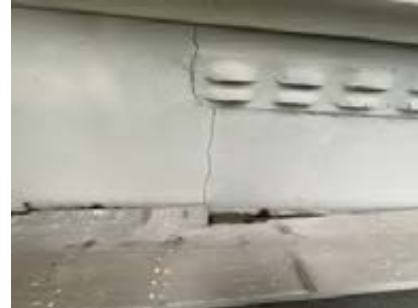
TG 2 Forstøtningsmurer

Boligen har en lav forstøtningsmur av skiferbelagt betong mot vest, med flettverksgjerde på topp. Forstøtningsmuren bærer preg av elde/slitasje og mindre sprekker. Den generelle slitasjegraden er ikke utover det en kan forvente alder tatt i betraktning, men det må påregnes vedlikehold.
