# Trysil-Knuts gate 37

**Attraktiv enebolig i rekke på Tjensvoll - Rolig og etterspurt beliggenhet**

Befaringsdato: 08.12.2025

Rapportdato: 19.12.2025

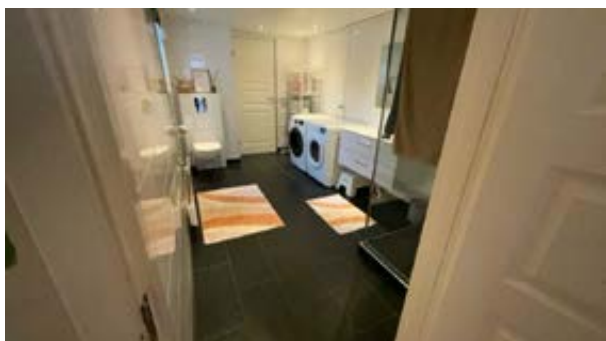
### 1. ETASJE > VASKEROM

#### TG 2 Overflater vegger og himling

Det bør skiftes ut sprukne fliser for å hindre fuktinntrengning i underliggende konstruksjoner, da dette kan føre til fuktskader over tid.

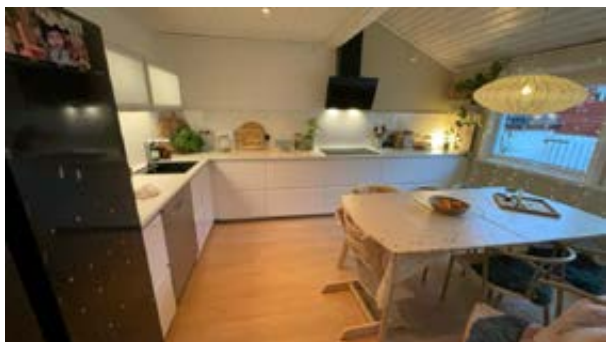
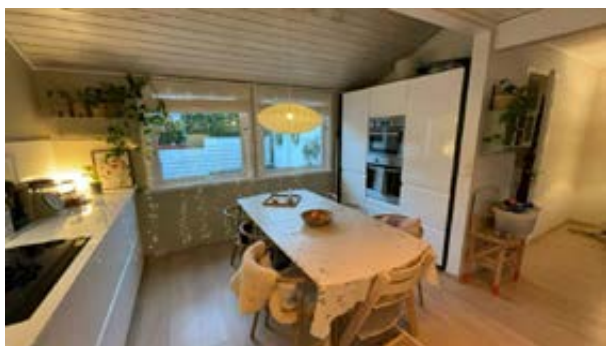
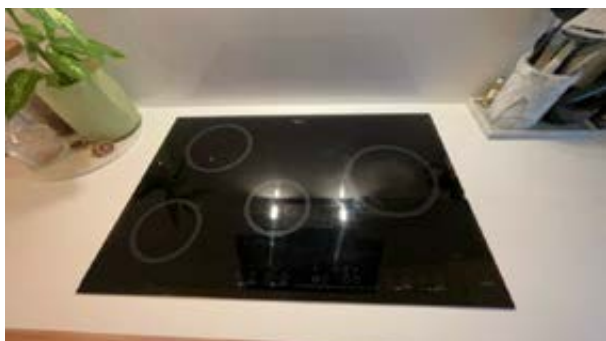
1. ETASJE > STUE/KJØKKEN

Mindre skade i platetopp.
