Hagane 19

Adresse	Hagane 19 6280 SØVIK
Prisantydning	Kr 3 550 000,-
Omkostninger	Kr 107 740,-
Totalpris	Kr 3 657 740,-
BRA-i/BRA Total	317/317 m ²
Eierform	Eiet
Boligtype	Enebolig
Byggeår	1953
Soverom	12
Etasje	3

Befaringsdato: 12.12.2025

Rapportdato: 21.01.2026

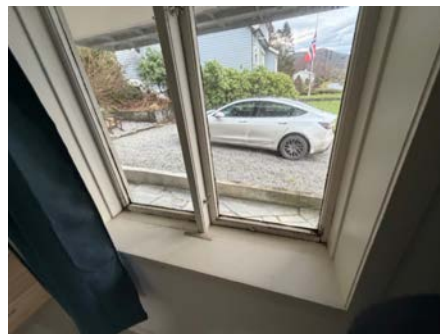
Vindu med 1-lags glass.

Vinduer med råteskader bør skiftes ut for å hindre videre forringelse og unngå følgeskader på omkringliggende konstruksjoner. Punkterte eller sprukne glassruter bør byttes for å sikre tilstrekkelig isolasjon og forhindre fuktinntrengning, som kan føre til ytterligere skader og økte vedlikeholdskostnader.

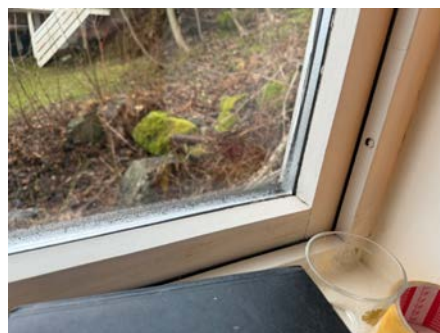
Vindu med innvendig kondensering.

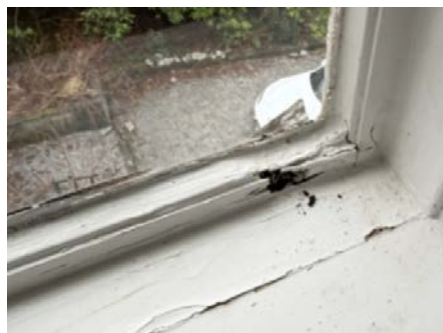
Vindu med gjennomgående råteskade.

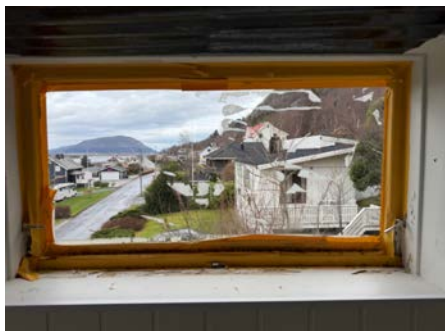
Vindu med fukt- og råteskader.

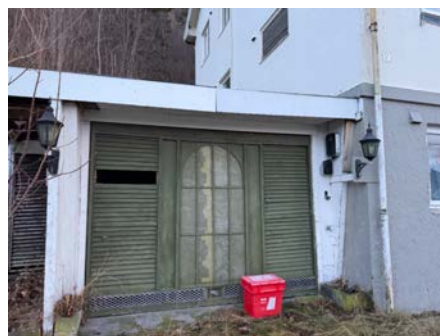
Garasjeport

Det er registrert omfattende fukt- og råteskader i garasjeport og vegg- og takkonstruksjon i garasje.

Vegg- og takkonstruksjon må rives eller utskiftes. Ytterligere undersøkelser må påregnes.

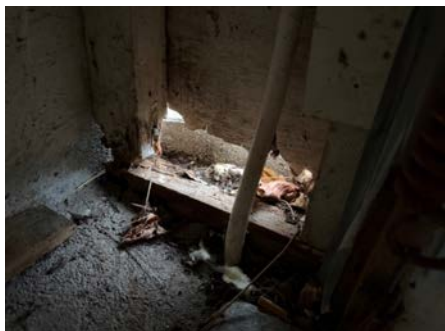
Råte i vegg i garasje

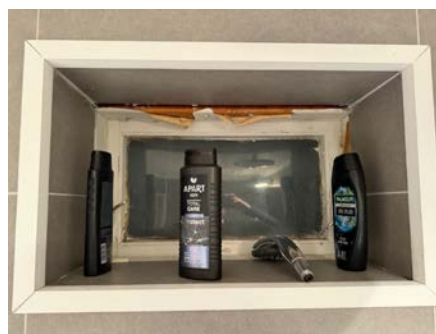
Vindu i dusjsone.

- Dersom det ikke gjøres tiltak, kan dette medføre oppfukning, oppsvelling og forringelse av materialer over tid og fuktskader på tilstøtende konstruksjoner.

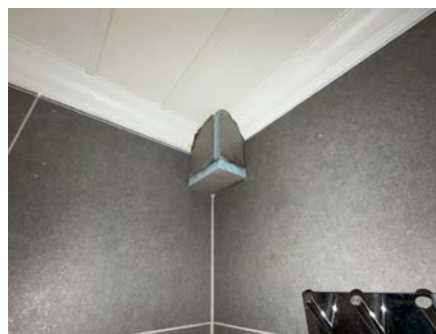
Det mangler flis i hjørne.

Det bør monteres flis i hjørnet for å sikre at overflaten er fuktbestandig. Manglende flis kan føre til økt risiko for fuktskader og påfølgende skade på underliggende konstruksjon.

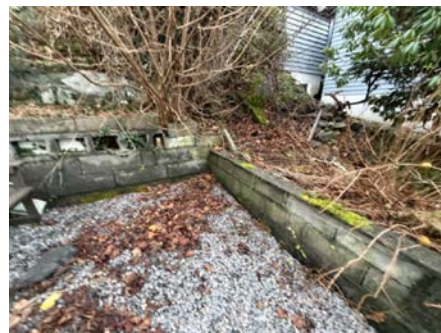
Avvik: Det mangler rekkverk/annen sikring på forstøtningsmuren(e) ut ifra dagens krav.

- Rekkverk/annen sikring på forstøtningsmur må settes opp/utbedres.
