# Larsgjerdet 7

GISKE

Befaringsdato: 15.01.2026

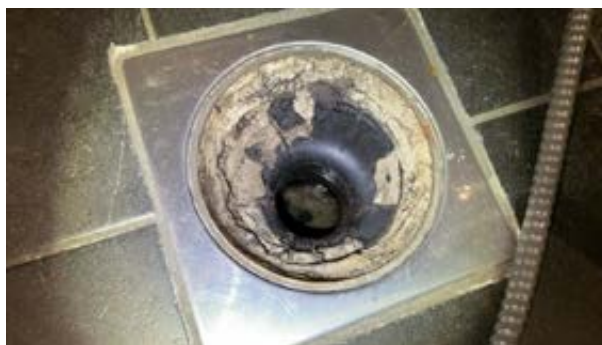
Sluk bad på loft

#### Vurdering av avvik:

- Det er påvist at høydeforskjell fra topp slukrist til gulv/synlig topp membran ved dørterskel er mindre enn 25 mm.
- Det er påvist avvik i fallforhold til sluk i forhold til krav i forskrift på byggetidspunktet.

Når høydeforskjellen mellom sluk og tettesjikt ved dør er for liten, øker faren for at vann ved lekkasjer på våtrommet kan trenge ut av våtrommet. Dette kan føre til:

- Lekkasjer til tilstøtende rom
- Skader på dørkarm og terskel
- Fuktskader i gulv og vegger utenfor badet

#### Konsekvens/tiltak

- Overvåk tilstanden jevnlig. For å få tilstandsgrad 0 eller 1 må tettesjiktet skiftes ut, men tidspunktet for når dette er nødvendig er vanskelig å si noe om.
- Det er viktig å merke seg at levetiden til en membran varierer basert på kvalitet, installasjon og bruk. Eldre membraner kan bli sprø og sprekke opp, noe som fører til at de mister sin vanntettende funksjon. Dette kan resultere i vannlekkasjer gjennom vegger og gulv og fuktskader.
- Usikker løsning rundt klemring gir økt risiko for at vann kan trenge ned mellom membranen og sluket. Dette kan føre til lekkasje og fuktskader i underliggende konstruksjoner over tid.

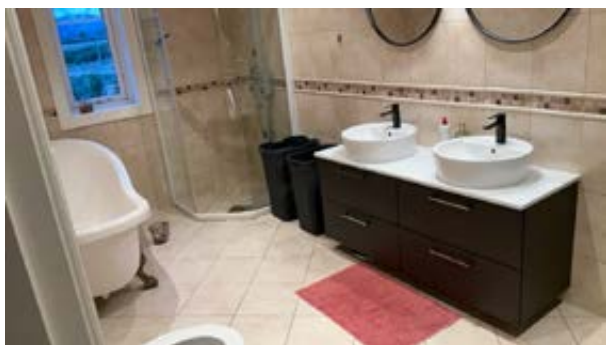
Oversikt bad

Det er ikke påvist tilfredsstillende løsning for å synliggjøre lekkasje fra innebygget systerne.

Det forekom for noen år siden lekkasje på slange inne i veg som medføre fuktskade inne i vegg. Slangen ble skiftet, og fuktskade i området/soverommet ble utbedret, men selve konstruksjonsløsningen er ikke utbedret, slik at det fortsatt er vanninstallasjoner/koblinger bak tettesjiktet.  
Blandebatteri på badekar fungerer ikke tilfredsstillende.

Badet på hovedetasje er fra byggeår, det foreligger ingen dokumentasjon. Badet har flislagt gulv med gulvvarme. Det har flislagte vegger og panelte innvendige tak med noe innfelt spottbelysning. Badet har innredning med 2 servanter (nyere enn byggeår), vegghengt toalett, badekar og dusjhjørne.

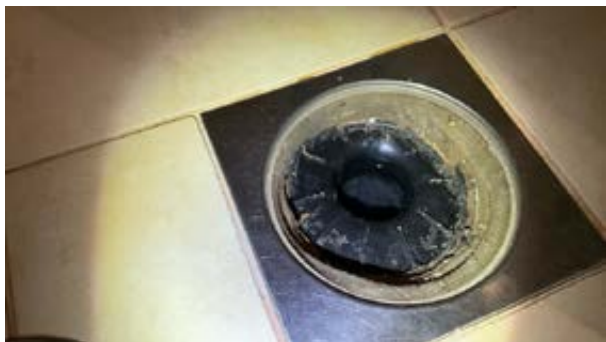
Sluk i dusjsonen

- Det er viktig å merke seg at levetiden til en membran varierer basert på kvalitet, installasjon og bruk. Eldre membraner kan bli sprø og sprekke opp, noe som fører til at de mister sin vanntettende funksjon. Dette kan resultere i vannlekkasjer gjennom vegger og gulv og fuktskader.

- Tiltak:

Det bør utføres lokal utbedring for å hindre at fuktighet trekker ned i gulvet ved rengjøring etc.
