# Solavågsvegen 182

Enebolig med garasje, stor tomt og fantastisk utsikt i rolige omgivelser

Befaringsdato: 29.05.2026

Rapportdato: 15.06.2026

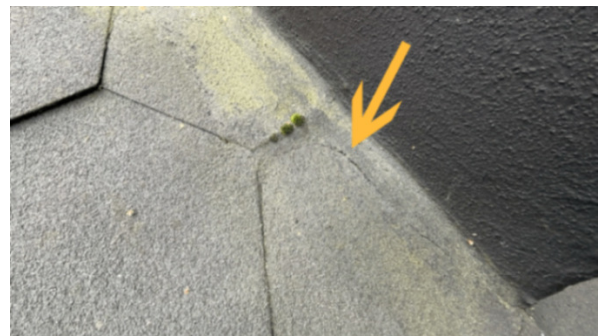
- Det er observert flere fuktskjolder på loftrømmet, og rundt pipen er det målt forhøyede fuktverdier. Det er også observert noen sprekker i taktekkingen i samme område som det er målt fuktighet på loftet. Det er per dags dato ikke avklart om fuktigheten rundt pipen skyldes sprekker i taktekkingen eller andre årsaker.

Sprekk i taktekkingen inn mot pipen.

- Det bør vurderes utskifting av taktekkingen, da mer enn halvparten av forventet brukstid er passert og det er observert sprekker i tekkingen.
- Konsekvensen av å ikke utbedre dette er økt risiko for lekkasjer og fuktskader i underliggende konstruksjoner.
- Kostnadsestimat gjelder lokal utbedring av sprekker. Det er ikke avklart om sprekken er årsaken til fuktigheten som er målt på loftet ved pipen.

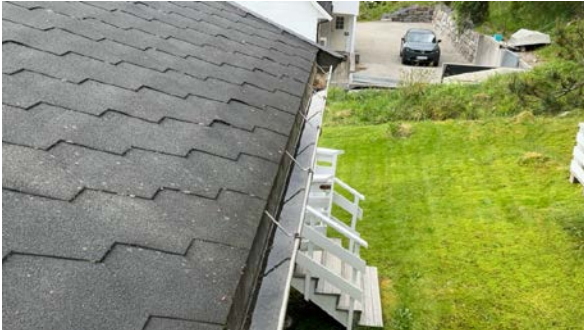
Vann stående i takrenne

- Løse eller manglende kobberbeslag på mønet bør festes eller erstattes.
- Rust og flassing på beslagene bør utbedres eller beslagene skiftes ut for å forhindre redusert levetid og økt risiko for lekkasjer.
- Det må påregnes vedlikeholdsarbeid i nær fremtid.

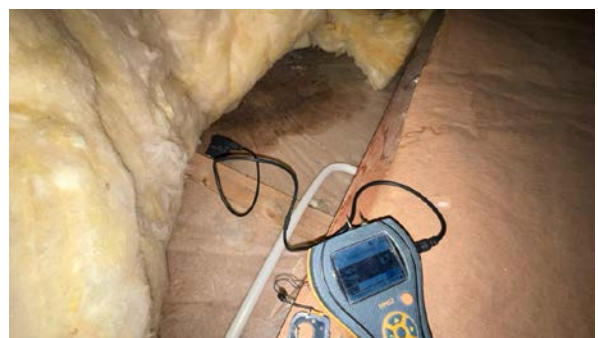
Målt etter fukt i lekt. Ikke unormale utslag.

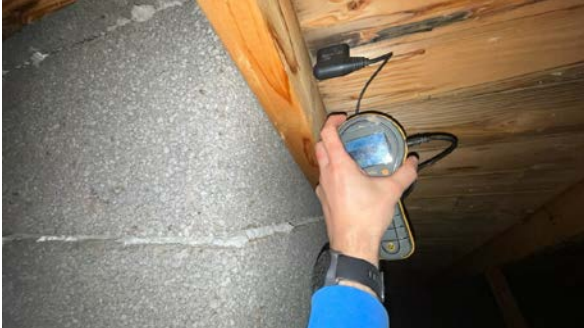
- Basert på målinger er det påvist en lekkasje rundt pipen. Det er ikke avklart om lekkasjen skyldes taktekkingen eller utettheter i beslag. Det ble målt 17,4 vektprosent fuktighet i trevirke rundt pipen.

Målt etter fukt ved pipe. Dette gav utslag på fukt.

- Manglende utbedring kan føre til ytterligere skade på takkonstruksjonen og økte utbedringskostnader over tid.

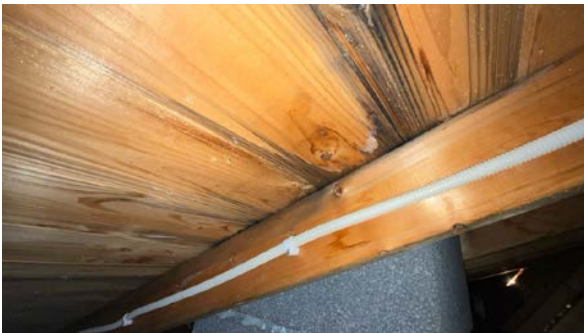
Fuktskjolde ved pipen. Det er flere fuktskjolder på loftet.

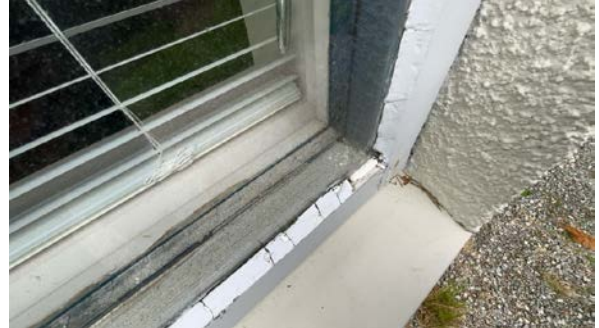
Vinduskitt er sprukket opp

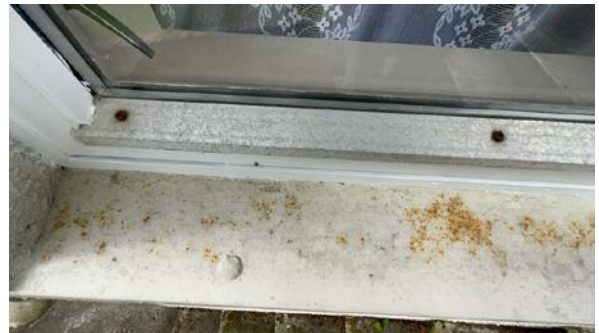
- Flere vinduer har værslitasje, og det er registrert rustne skruer i beslagene.

Rustne beslag og skruer.

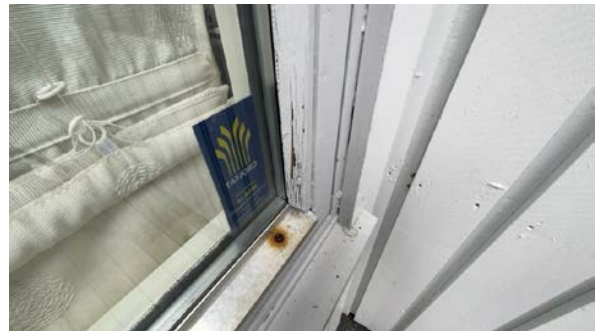
Værslitt vindu.

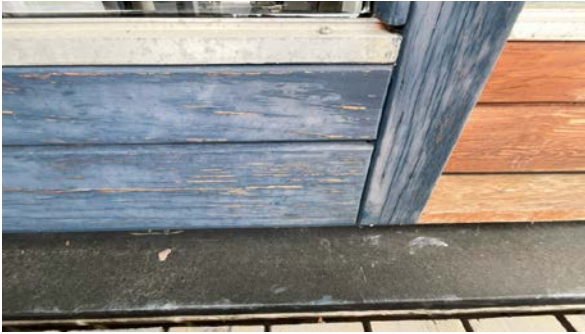
Avvik: · Karmene i dører er værslitte utvendig og det er sprekker i trevirket.

Værslitt terrassedør.

- Det bør utføres vedlikehold og utbedring av værslitte karmen og dørblad for å hindre ytterligere forringelse og redusere risikoen for fuktinntrengning og råteskader. Manglende utbedring kan føre til økte vedlikeholdskostnader og redusert levetid på dørene.

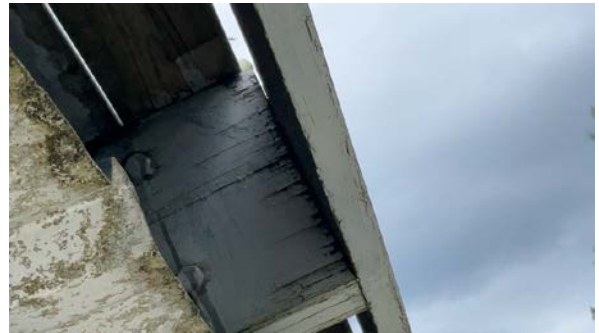
Værslitt og oppsprukket terrassebjelke.

- Det bør gjennomføres rengjøring for å fjerne algevekst og skitt mellom terrassebordene, for å redusere risikoen for fuktskader og forringelse av materialene over tid.
- Flassing i malingen samt værslitte og oppsprukne terrassebjelker og søyle bør utbedres ved sliping, maling og eventuelt utskifting av skadede deler, for å forhindre videre nedbrytning og redusert levetid.
- Den råteskadde trekantete klossen i hjørnet av rekkverket bør fjernes eller erstattes, da råteskader kan svekke konstruksjonen og råteskaden kan smitte over på rekkverket.

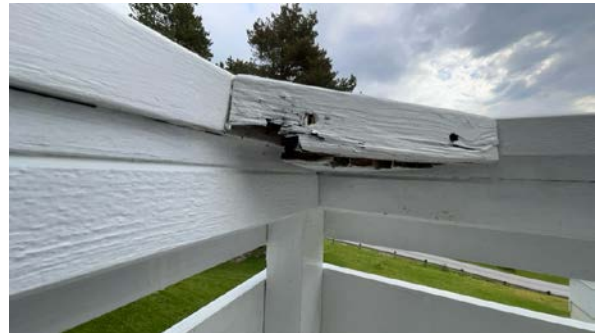
- Det er en trekantet kloss i hjørnet på rekkverket. Formålet med denne treklossen er ikke kjent. Klossen er råteskadet.

Råteskade på en trekloss.

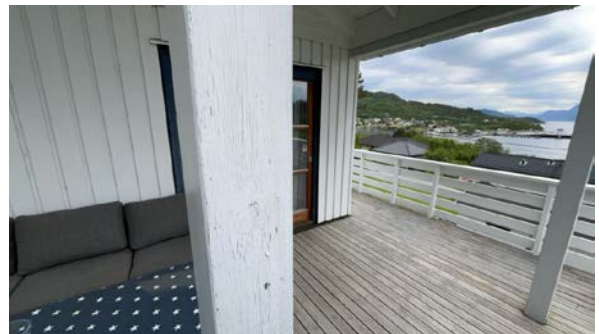
Værslitt søyle.

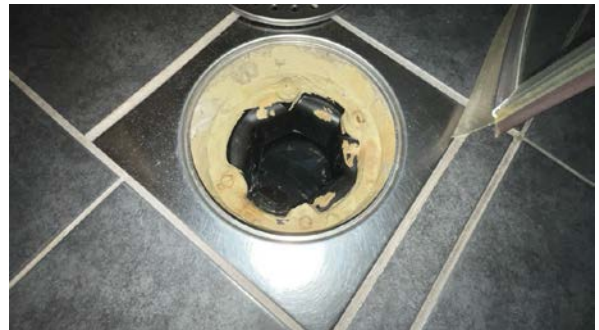
Sluk ved baderomsinnredning.

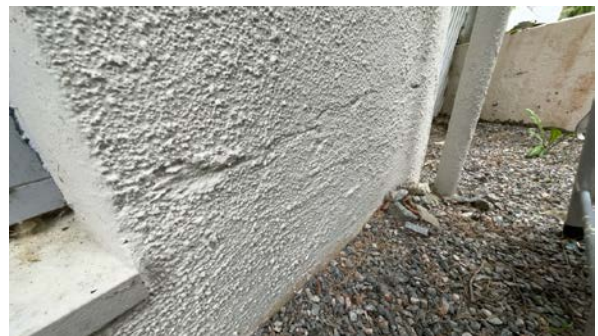
Grunnmuren er oppført i lettklinkerblokker eller betong. Type fundament er ikke kjent. Det er observert en horisontal sprekke i grunnmuren, men denne er tettet igjen/utbedret med puss.

En sprekke som er utbedret. Anbefaler å følge med på området.

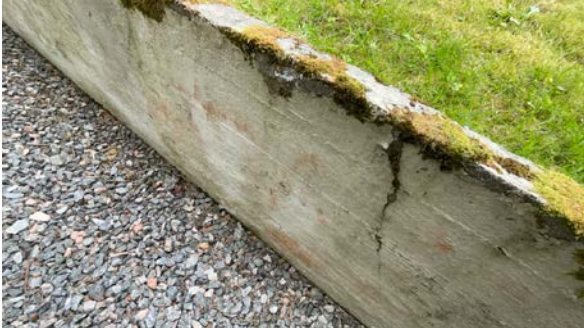
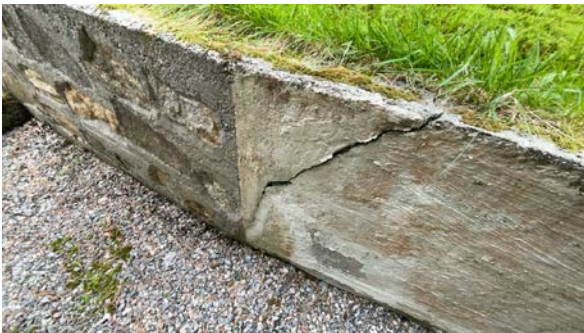
- Tomteforhold - Forstøtningsmurer  
Avvik: · Det er registrert sprekker/deformasjon som gir grunn til å overvåke konstruksjonen.  
Utfyllende beskrivelse av avvik:  
- Det er observert noen sprekker i støttemurene.

Sprekk i støttemur

- Sprekkene i støttemurene bør overvåkes jevnlig for å avdekke eventuell videre utvikling.
- Dersom sprekken øker i omfang, bør det gjennomføres nærmere undersøkelser og eventuelle utbedringer for å unngå redusert stabilitet og fare for utglidning eller sammenrasing.

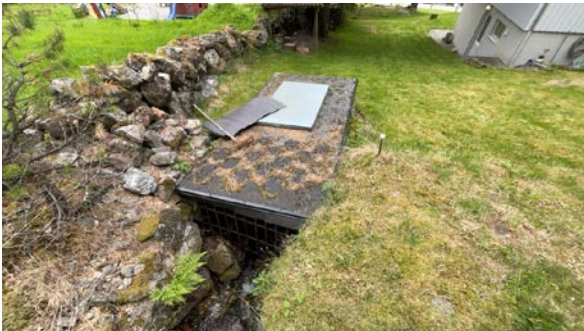
Bekk går inn i rør, rett ved tomtegrensen.

Det bør utvises særlig aktsomhet med hensyn til bekker som går i rør over eiendommen. Ristene må renses jevnlig for å unngå oversvømmelse og vanninntrenging ved kraftig nedbør, da dette kan medføre skade på eiendommen.
