Riisevegen 38

STRYN

Tilstandsrapport

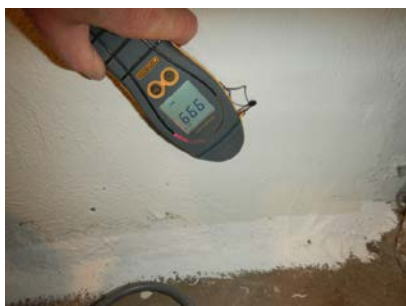
- Det er påvist indikasjoner på noe fuktgjennomtrenging inn i kjellermur.

Det er utført fuktøk med Protimeter og det er indikasjoner på høyere fuktbelastning på nedre del av grunnmur. Dette tyder på at det er noe fuktgjennomslag fra terrenget og/eller kapillærsug/fukt fra bakken, som vurderes normalt utifra alder og konstruksjon.

Målingene viser at det er høyere fuktbelastning på nedre del av grunnmur under terreng. Dette kan påvirke konstruksjonen og innemiljøet. Det anbefales derfor nærmere utredning og eventuelle tiltak for å redusere fuktbelastningen. Forholdet må overvåkes. Det er viktig at grunnmur har mest mulig åpne konstruksjoner slik at eventuell fuktighet blir luftet ut.

- Det påviste fuktnivå gir grunn til å overvåke konstruksjonen jevnlig for å se utvikling over tid, og eventuelt foreta tiltak for å unngå fuktskader.

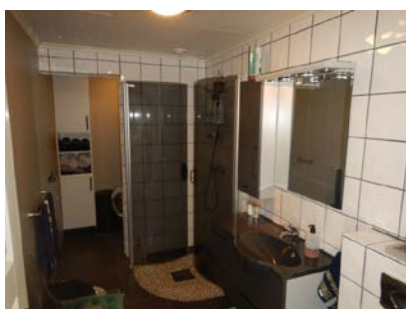
1. ETASJE > BAD/VASKEROM

- Mer enn halvparten av forventet brukstid er passert på membranløsningen.
- Det er påvist andre avvik:

Innhent dokumentasjon om mulig. Forholdet må overvåkes. Manglende dokumentasjon på våtrommets tettesjikt gir en usikkerhet rundt våtrommets tetthet/fremtidig funksjon.

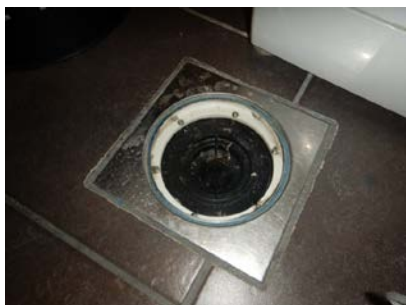
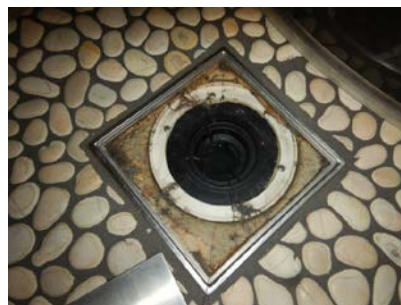
1. ETASJE > BAD/VASKEROM

- Det er ikke påvist tilfredsstillende løsning for å synliggjøre lekkasjer fra innebygget systerne.
