# Lensmann Klevs vei 21

# Tilstandsrapport

## TOMANNSBOLIG

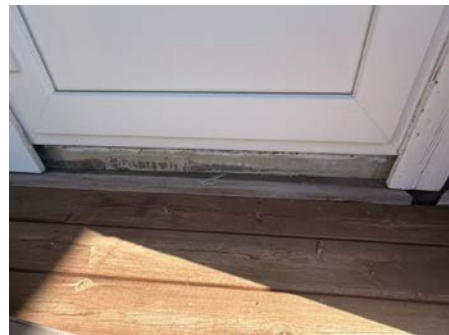
Manglende tiltak medfører økt risiko for videre fukt- og råteskader, redusert gjenværende brukstid for døren og tilstøtende bygningsdeler samt redusert lufttetthet, varmeisolasjon og funksjon.

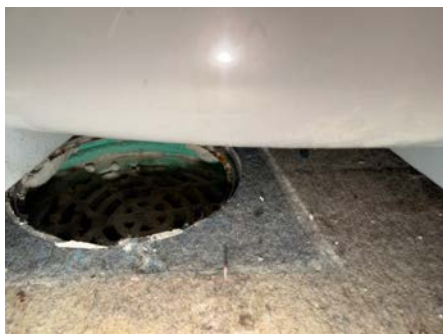
For å etablere en tilfredsstillende våtromsløsning må vaskerommet totalrenoveres. Kostnadsestimatet i rapporten omfatter totalrenovering av våtrommet.

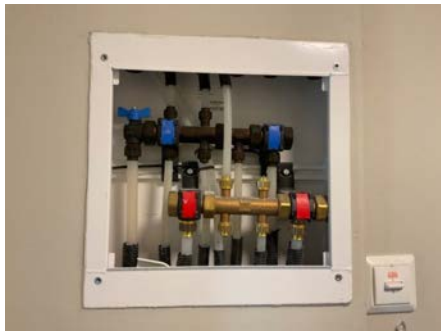
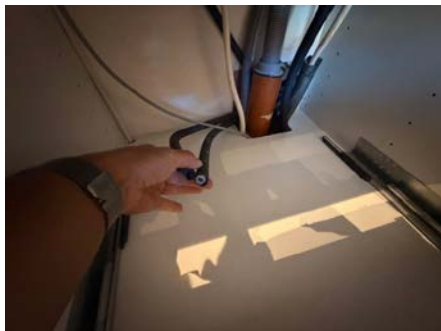
Irring på kobberrør og koblinger bør følges opp, da dette kan indikere begynnende korrosjon og økt risiko for lekkasjer.

Eldre kobberrør og skjøter har usikker restlevetid, noe som medfører økt risiko for fremtidige vannskader. Det anbefales å vurdere utskifting av eldre rør.
