# Larsgårdsringen 5B

Romslig 1/2-part av tomannsbolig med populær beliggenhet i attraktive Larsgården| 3 soverom|3 bad| Stor stue| Utsikt

| Adresse | Larsgårdsringen 5B<br>6009 ÅLESUND |

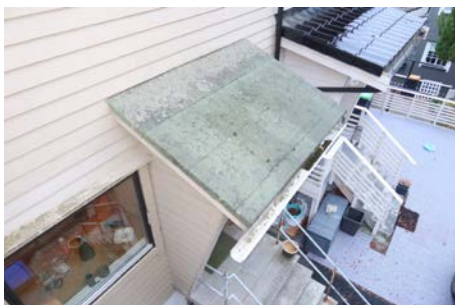
Taktekking på takoverbygg nord vil være naturlig å fornye de nærmeste år.

Eldre papptekking på takoverbygg nord.

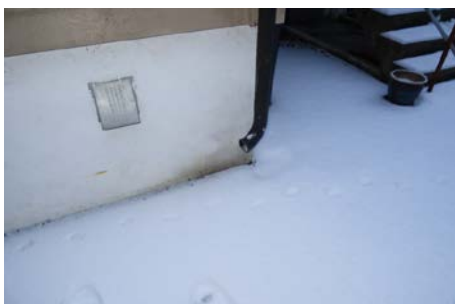
Det er ikke tilfredsstillende bortledning av vann fra taknedløp ved grunnmur.

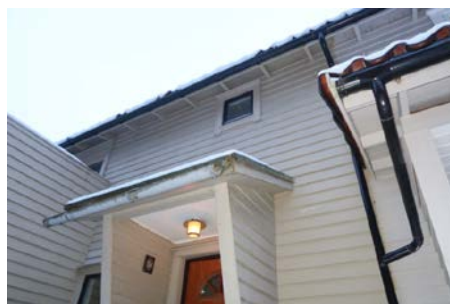
Slitt takrenne med åpne ender på takoverbygg ved ytterdør. Ikke nedløpsrør.

Det må påregnes ny takrenne og nedløpsrør på takoverbygg ved hovedytterdør.

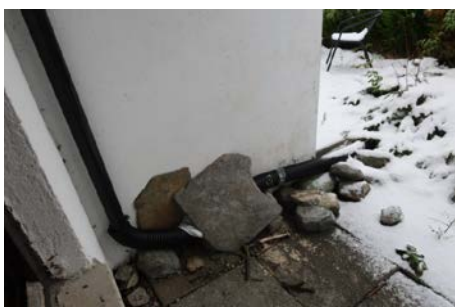
Det bør lages system for bortledning av vann fra taknedløp ved grunnmur

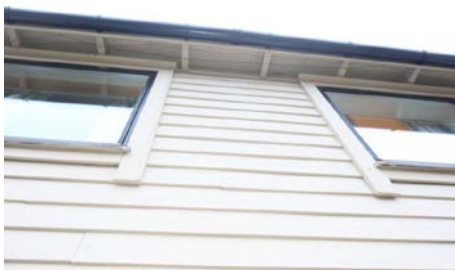
Manglende lufting kan føre til kondens og fuktskader i takkonstruksjonen, noe som kan redusere levetiden og medføre kostbare reparasjoner.

Ingen lufting mot uttrafter.

Lufting/ventilering bør etableres eller forbedres for takkonstruksjonen for å sikre tilstrekkelig utlufting.

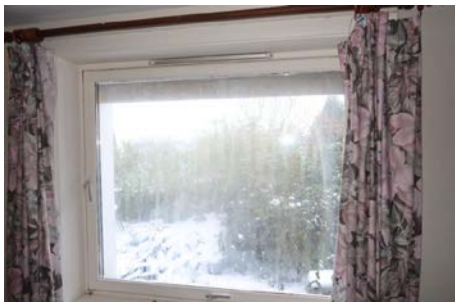
Punkttert rute i kjeller

- Det må påregnes noe vedlikehold og at enkelte vinduer må skiftes ut.

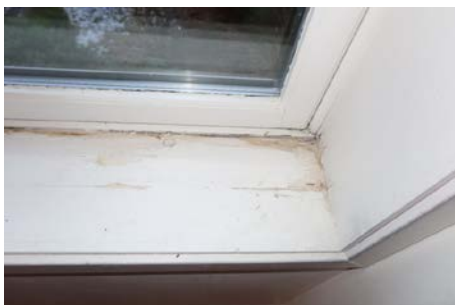
Stedvis slitte vindusforinger.

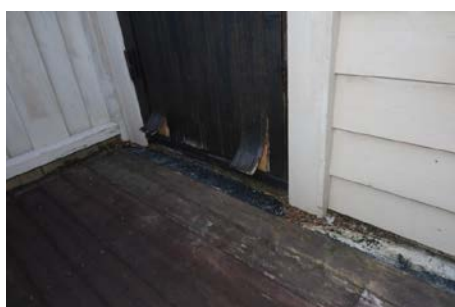
Ytterdørene fremstår med slitasje. Fuktskadet verandadør. Over halvparten av forventet levetid er overskredet.

Fuktskadet verandadør.

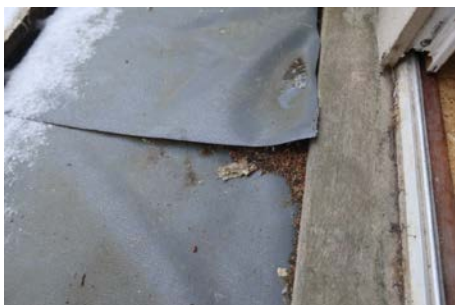
Observert løs pvc-duk, og den er ikke fagmessig utført. Det er ukjent utførelse på underste lag med pvc-duk.  
Slitte terrassebord på veranda syd. Søyler på verandaen går helt ned til terrenget, og dermed utsatt for fukt. Slitt i nedre del.

Løs pvc-duk på takterrasse nord (øverste laget med pvc-duk).

Pvc-duk må kontrolleres/eventuelt utbedres eller det må legges ny pvc-duk på takterrassen for å sikre tilstrekkelig tetting.  
Konsekvensen av mangelfull eller feil utført pvc-duk er økt risiko for vanninntrengning i underliggende konstruksjoner, som kan føre til fuktskader og redusert levetid på bygget. Ikke observert tegn til fuktproblematikk i underliggende rom på befaringsdagen. Skjulte skader kan uansett aldri utelukkes på denne type konstruksjon.  
Vedlikehold og overflatebehandling må forventes både på veranda og takterrasse/rekkeverk.

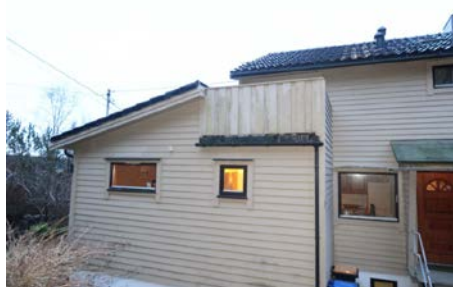
Balkong/terrasse ligger over innredede boligrom, usikker konstruksjon. Konstruksjonsutforming gir økt fare for skader.

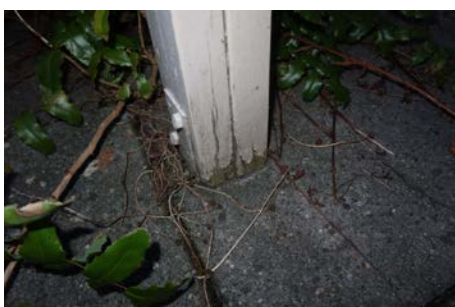
Tresøyle helt ned til terreng.

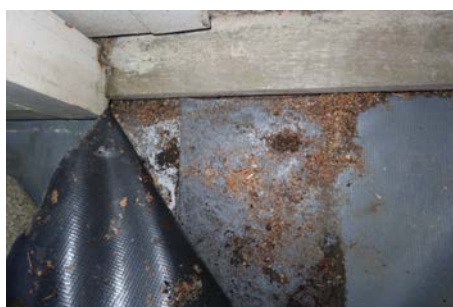
Løs pvc-duk på takterrasse nord (øverste laget med pvc-duk).

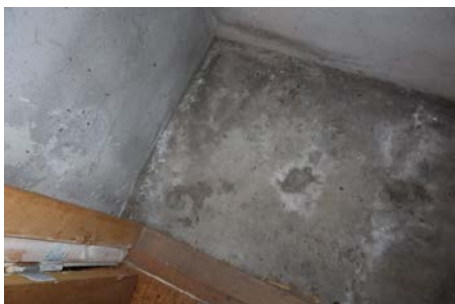
- Målt høydeforskjell på over 20 mm innenfor en lengde på 2 meter. Tilstandsgrad 3 gis med bakgrunn i standardens krav til godkjente måleavvik.

Fukt i støpt gulv på grunn.

Der det er støpt gulv på grunn fra byggeår anbefales det å opparbeide gulv på nytt med isolering, fuktsperre og gulvvarme.

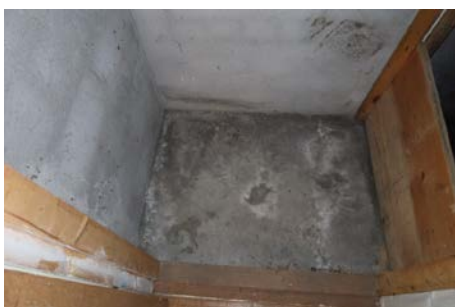
- Det er påvist synlig fuktighet på mur/gulv i kjeller.

Fuktig gulv på grunn.

Konsekvensen av forhøyede fuktverdier er økt risiko for mugg- og råteskader, samt forringelse av innneklimaet og bygningskonstruksjonen. Der det er støpt gulv på grunn fra byggeår anbefales det å opparbeide gulv på nytt med isolering, fuktsperre og gulvvarme.

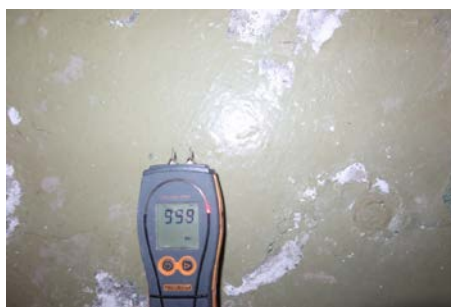
Fuktig i gulv på grunn bad kjeller.

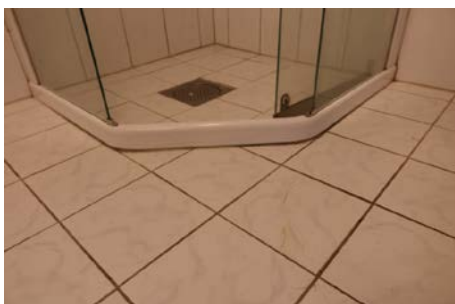
Tett bunnlist på dusjhjørnet

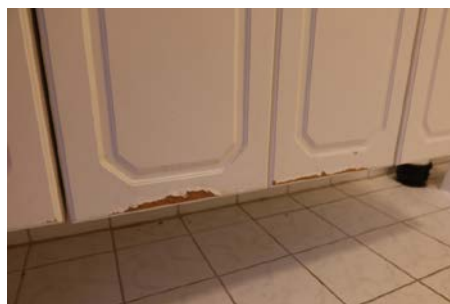
Slitasje på fronter servantinnredning.

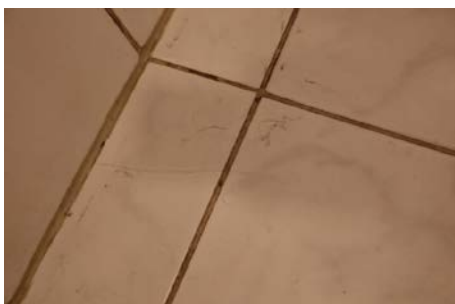
Sprukket gulvflis i dusjhjørnet.

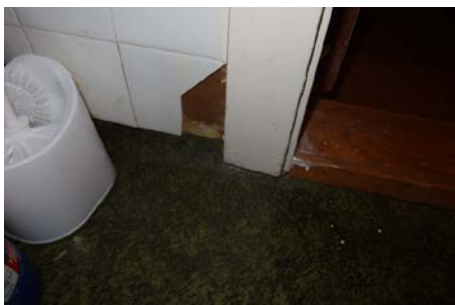
Knust veggflis.

- Våtrommet må totalrenoveres. Alle forhold med tettesjikt, våtsone, sluk m.m. må dokumenteres.
- Manglende oppgradering av våtrommet medfører høy risiko for at konstruksjonene ikke vil tåle vanlig bruk av vann eller lekkasjer. Selv om det er dusjkabinett, er det fortsatt en betydelig risiko for at våtrommets konstruksjoner ikke tåler lekkasjer. Dette kan føre til fuktskader på tilstøtende konstruksjoner.

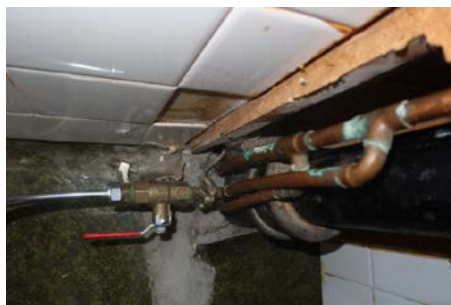
Ikke fagmessig utførelse tettesjikt.

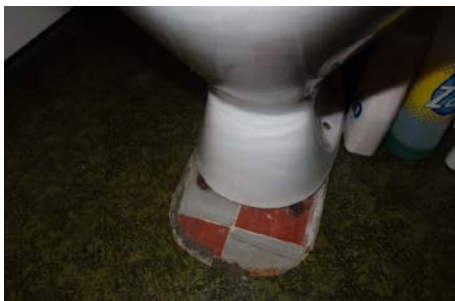
Ikke fagmessig utførelse tettesjikt.

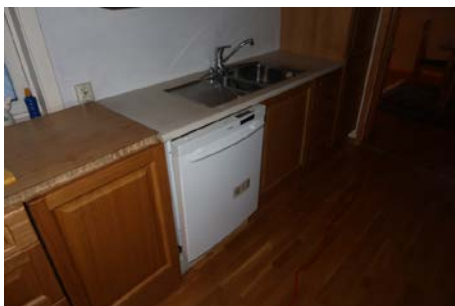
Manglende benkeplate og slitasje kan redusere funksjonalitet og estetikk, samt øke risikoen for fuktskader og videre forringelse av innredningen.

Løs/provisorisk benkeplate.

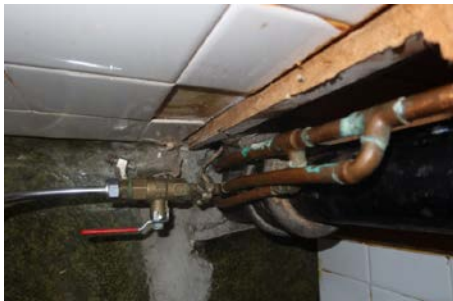
Irr på kobberrør.

Det anbefales å få vannledningene kontrollert av fagperson, og vurdere utskiftning ved behov, da mer enn halvparten av forventet brukstid er passert.

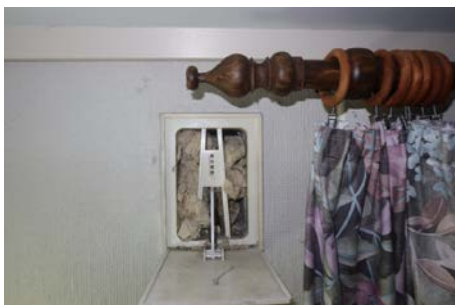
Veggventil tett med papir.

Papir i veggventil må fjernes. Alle ventiler må ha tilluft.

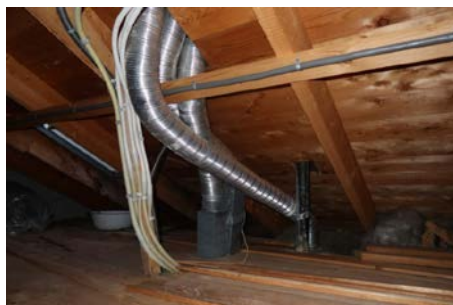
Uisolerte ventilasjonskanaler på kryploft bør isoleres for å forhindre eventuell kondens.

Uisolerte ventilasjonskanaler på kryploft bør isoleres for å forhindre eventuell kondens.

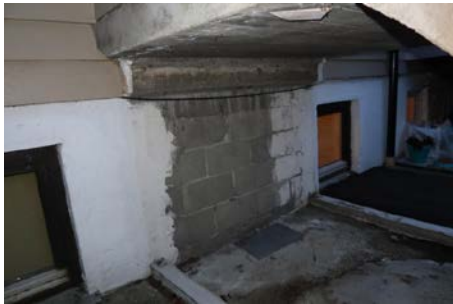
Grunnmur under trapp må pusses/males.

Grunnmur under trapp må pusses/males.

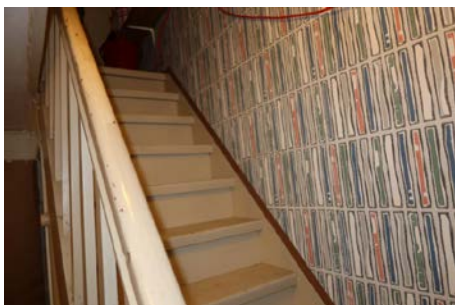
Manglende håndlist på vegg i trappeløp.

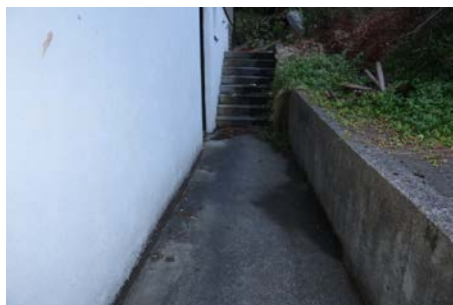
Manglende rekkverk på trapp og forstøtningsmur.

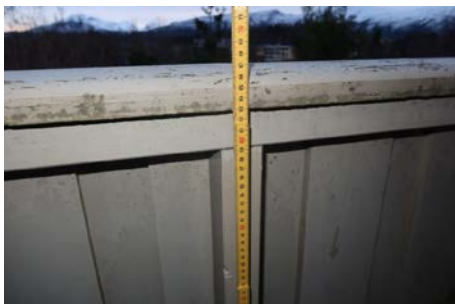
Lavt rekkverk veranda syd.
