# Losveien 20

Enebolig m/ hybel, 1 mål og panorama utsikt

| Adresse | Losveien 20<br>4327 SANDNES |

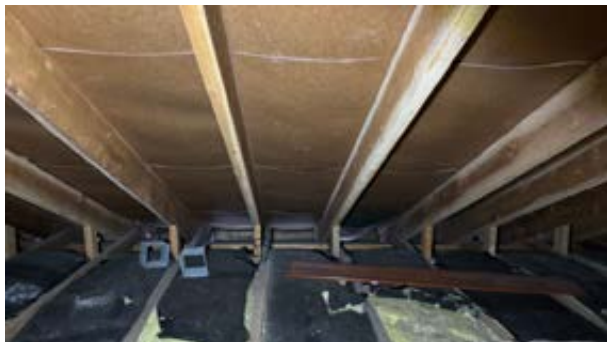
**Utvendig > Takkonstruksjon/Loft**  
Det er påvist andre avvik:  
Det er stedvis registrert fuktskjolder ved takgjennomføringer, som rundt pipe og kanaler. Slike skjolder er normale og forventede for loft av denne alderen. Isolasjonen mangler fiberskott i overgangen mellom yttervegger og undergurt (gulvbjelker på loft). Det mangler også vindtetting over isolasjon i enkelte partier.

Det anbefales å kontrollere og eventuelt utbedre takhatter og pipebeslag for å hindre videre fuktinntrengning. Fiberskott bør monteres i overgangen mellom yttervegger og undergurt for å redusere varmetap og forhindre trekk. Vindtetting over isolasjonen bør etableres der dette mangler, for å sikre optimal isolasjonseffekt og redusere risiko for varmetap.

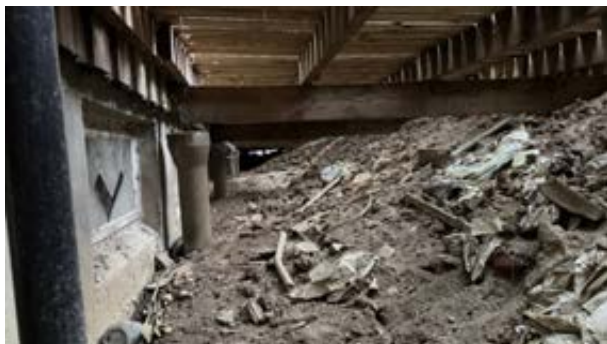
Under terrassenivå på baksiden. Vindu er defekt. Terreng heller innover.

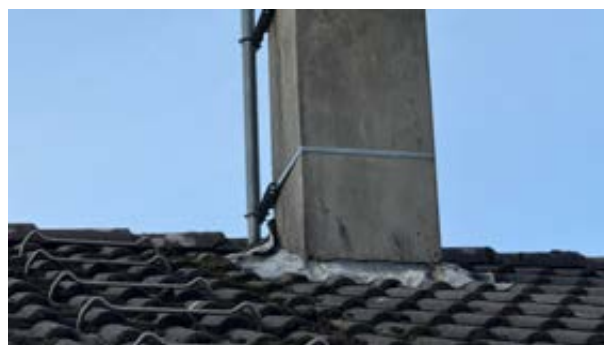
Piper kontrolleres over tak, ingen sprekker registrert utvendig.

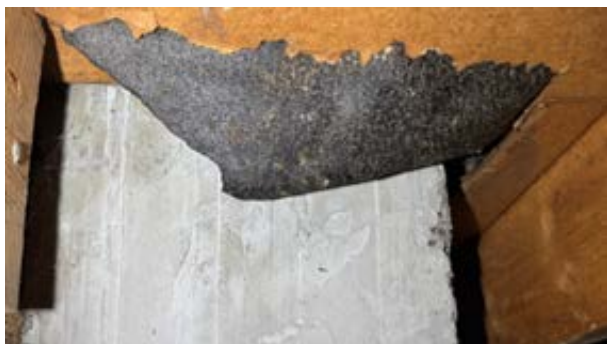
Underliggende tetting (under takpanner/pipebly) er ikke fagmessig utført. Bilde er tatt fra loft.

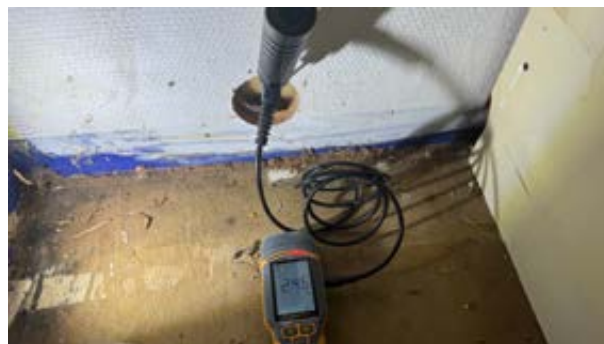
Ved hulltaking og måling i vegg mot grunnmur under terreng, ble det registrert en fuktverdi på 24,6 vekt%.

Verdier mellom 16-19,9 vekt% tilsier økt risiko (TG 2), mens verdier over 20 vekt% indikerer skadepotensial (TG 3). Målt verdi tilsier derfor skadepotensial i henhold til vurderingskriteriene.

Målt verdi er registrert med 124,6 vekt% med påregnelig risiko i målt område. Det kan ikke utelukkes lavere og høyere verdier andre steder enn i målepunkt.

Det bør iverksettes tiltak for å redusere fuktigheten i konstruksjonen, for eksempel ved å forbedre drenering, ventilasjon eller fuktsikring. Videre undersøkelser anbefales for å kartlegge årsak og omfang av fuktproblemet, slik at nødvendige utbedringer kan gjennomføres.

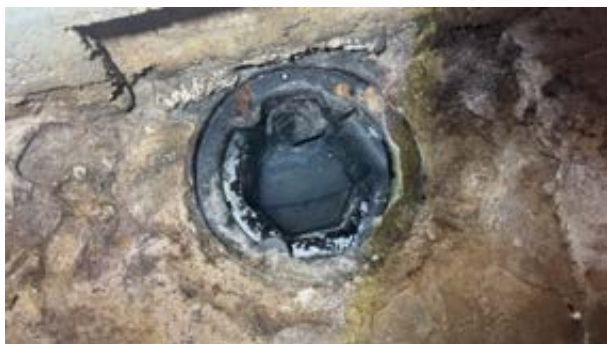
Jøtulsluk fra 1976 med støpt gulv rundt foring. Ingen membraner benyttet.

- Våtrommet må totalrenoveres. Alle forhold med tettesjikt, våtsone, sluk m.m. må dokumenteres.

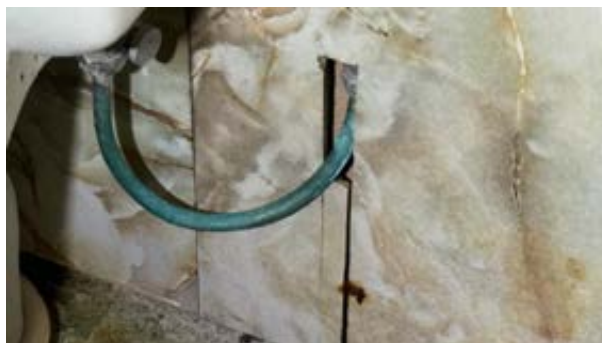
Vannledning mellom vegg og toalett er ikke fagmessig utført.

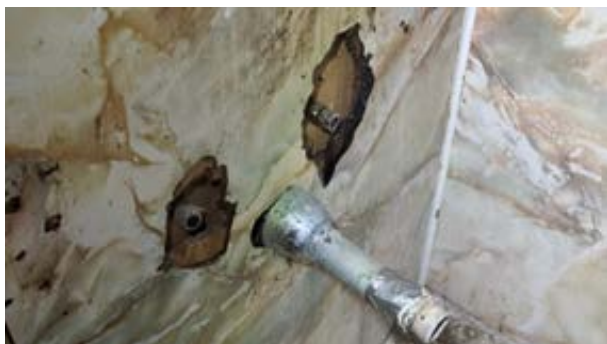
Vask er demontert.

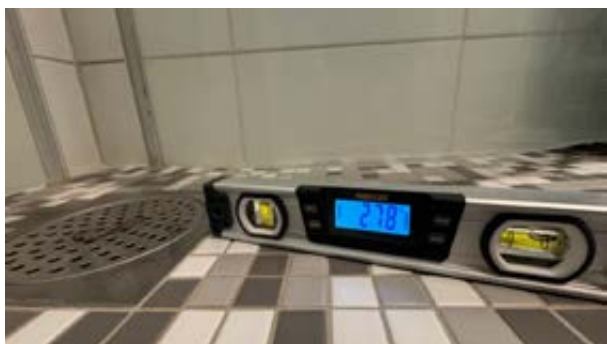
Fall til sluk i dusjsone er tilfredstillende

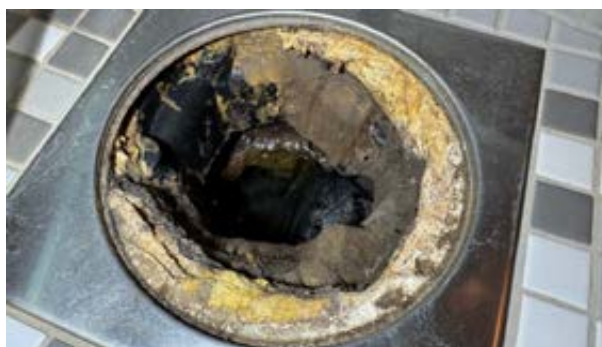
Synlig membran i sluk.

- Sluket må sjekkes og rengjøres jevnlig.
- Eldre sluk av plast er ofte utsatt for lekkasjer og særlig i overganger. Eventuelle lekkasjer kan medføre fuktskader på tilliggende konstruksjoner.

Selv om det ikke er observert lekkasjer i etasjen under ved kontroll, anbefales det å overvåke tilstanden jevnlig for å unngå fremtidige fuktskader.

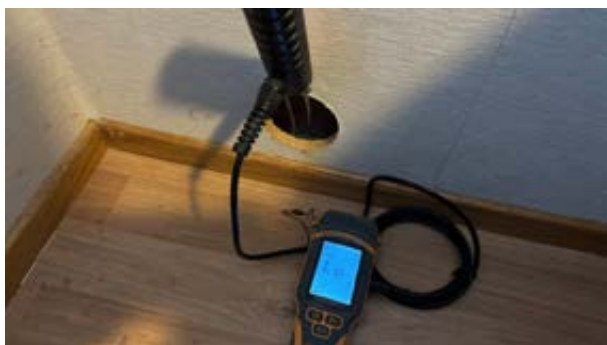
Hulltaking jf. § 2-2: Hulrommet er kontrollert visuelt uten synlige tegn til fuktskjolder. Også foretatt fuktmåling med piggelektroder, resultatet er verdier godt under det som klassifiseres som tørt (< 18 vekt%). Tilstandsgrad 0 er satt ut fra NS-3600 (tilstandsgrad 1 finnes ikke for dette punktet)

Måleresultatet viser LO, dvs. ikke målbar fukt. 6 vekt% er laveste verdi instrumentet kan måle. Det vil si at hulrom i skillevegg og treverk i kontakt med gulv er helt tørt.

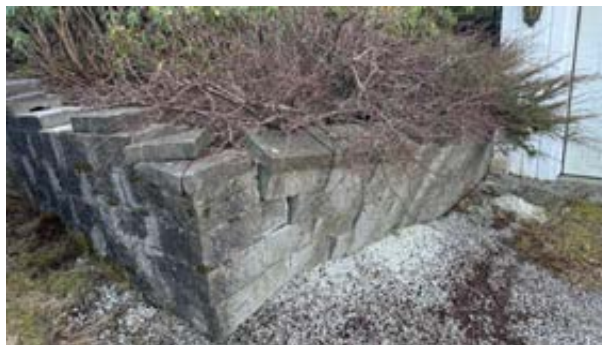
Det er påvist større sprekker og/eller skjevheter i muren.

Støttemuren viser betydelige tegn til ustabilitet som følge av manglende drenerende masse (frostspreng).

Støttemuren bør gjenoppbygges for å ivareta sikkerheten og forhindre ytterligere skader. Dersom tiltak ikke iverksettes, er det risiko for at muren raser ut, noe som kan medføre fare for personskade og skade på omkringliggende konstruksjoner.

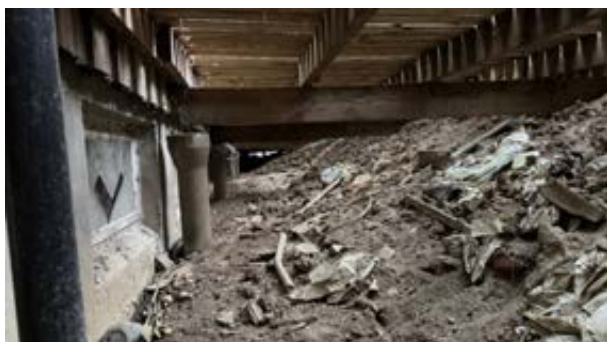
Avvik: Terrengtet faller inn mot bygningen og det er maksimale forhold for vann inn mot muren.

Innovherhellende terreng mot grunnmur.

Det bør utføres terrengjusteringer slik at terrenget heller bort fra grunnmuren, for å redusere risikoen for vanninntrenging og fuktskader på bygningskonstruksjonen. Det vil også være naturlig å skifte drenering i forbindelse med dette arbeidet. Sjablongestimatet kan være høyt, da det vil være vanskelig å komme til med effektive redskaper. Tiltaket vil også medføre demontering av terrasser og flytting av bygg på oppsiden. Priser må innhentes av minst 3 operatører.
