# Øynesveien 14. 8206 Fauske

RIMELIG RENOVERINGSOBJEKT MED NAUST PÅ EGEN TOMT

# Øynesveien 14

# Tilstandsrapport

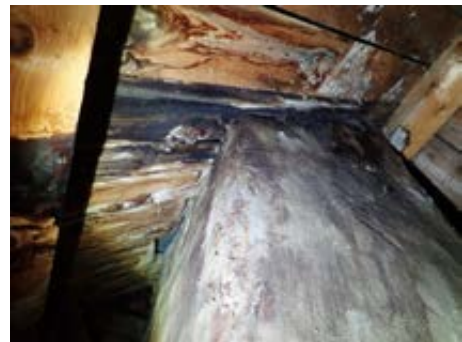
Fukt/råteskadet trobord ved pipegjennomføring

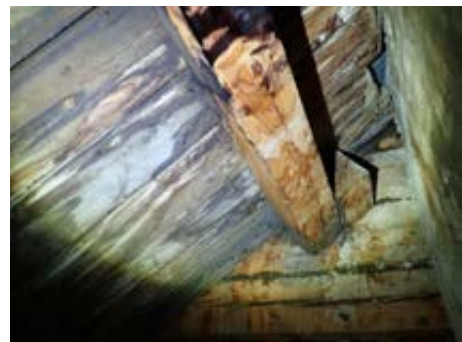
Fukt/råteskadet trobord ved pipegjennomføring

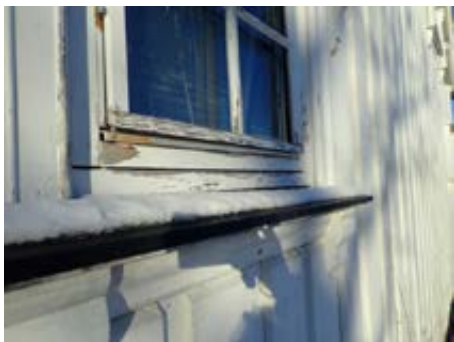
Værslitt Vindu på bad

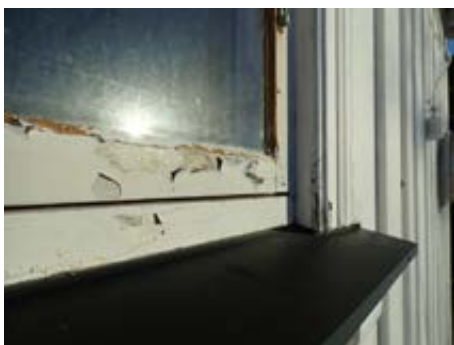
Værslitt Vindu i vf

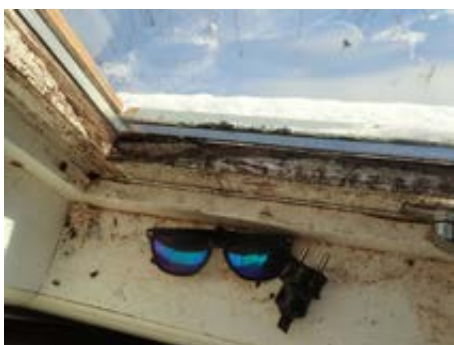
Råteskadet vindu på soverom

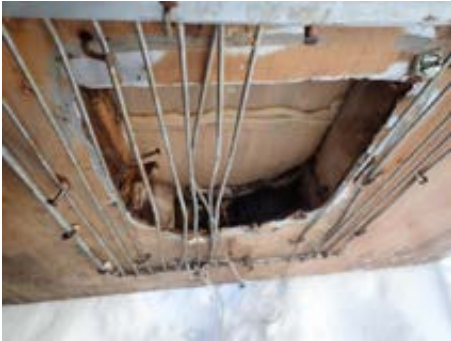
Kattehull i dør

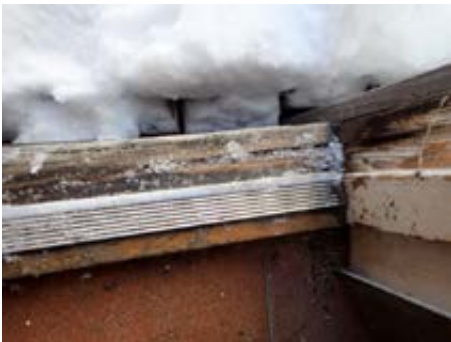
Råteskadet karm

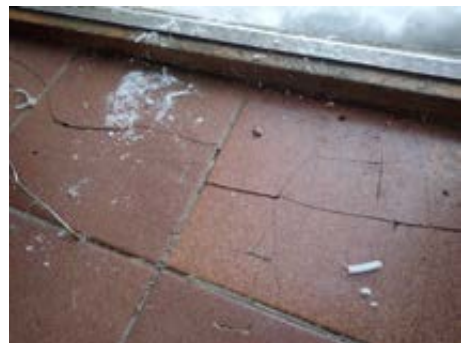
Skader i fliser innenfor hovedinngang

Nye gulv-overflater monteres - spesielt 1.etg. Nye fliser monteres i vf. Skader i veggene repareres.

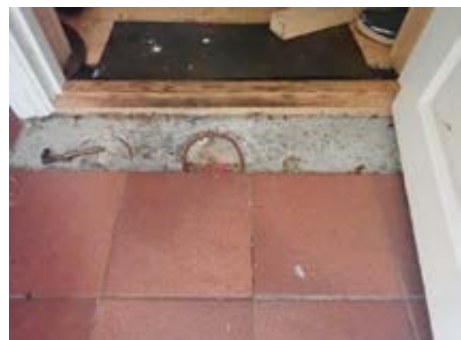
Avslutning av flis mangler

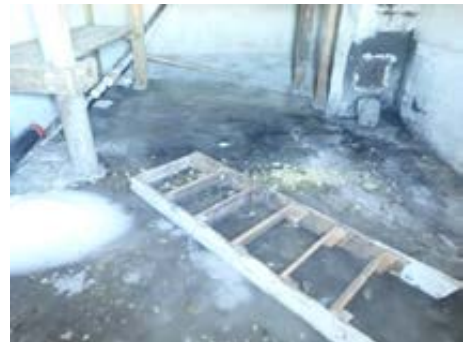
Vann som er fraset til is.

Skifte ut råteskadet bærekonstruksjoner. Montere vindu og etablere ventilasjon.

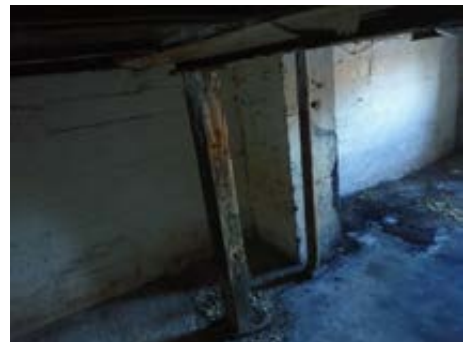
Råteskader i søyle og drager

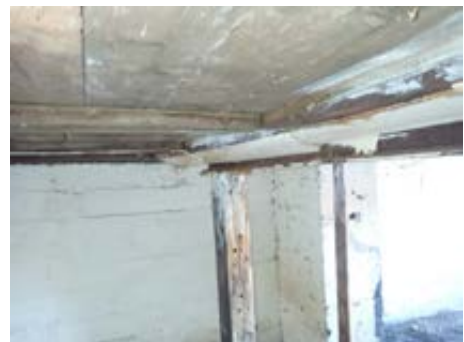
Sopp og råteskader i søyle og drager

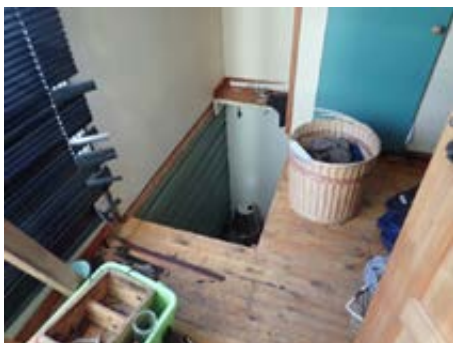
Ikke rekkverk rundt trappestikk

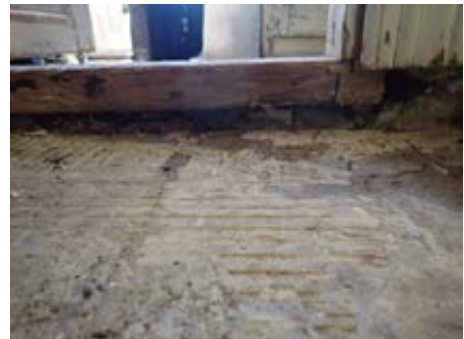
Baderomsgulv -mot inngangsdø

Våtrommet står foran full oppgradering på samtlige flater. I tillegg til vvs utstyr og el-arbeid.

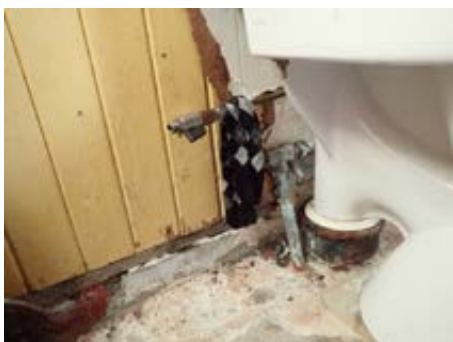
Jernrør opp av gulvet

Det må etableres isolert pumpe-hus for å unngå frostskafer på vann-anlegget.

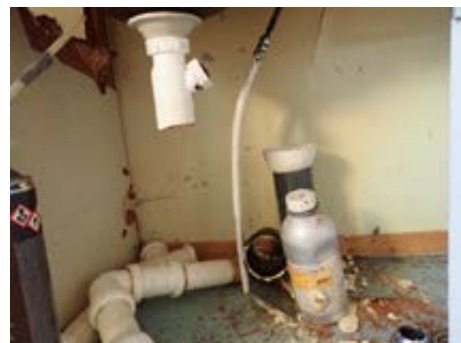
Utkoblet avløpsrør i kjøkkenbenk.

Nye avløpsrør med muligheter for staking monteres.

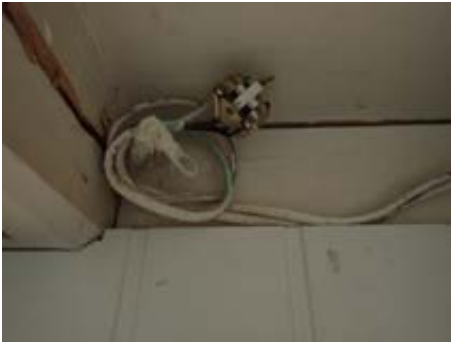
Det elektriske anlegget fremstår med store avvik/skader.  
På generelt grunnlag anbefales det utført en EI-sjekk fra el-takstmann for å kontrollere anlegget i forhold til gjeldende forskrifter for da boligen ble bygget. Dette gjelder spesielt for boliger eldre enn 25 – 30 år og utskiftninger må påregnes.  
Det må påregnes større renovering av el-anlegget.

Åpen bryter

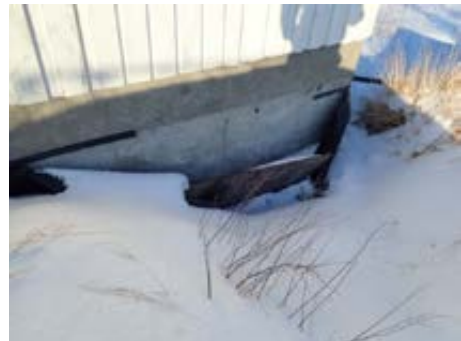
Del av grunnmursplastener løsnet fra grunnmuren

Det må påregnes å legge ny drenering
