# Trollsteinenga 10

KRISTIANSUND N

Befaringsdato: 08.04.2026

# Tilstandsrapport

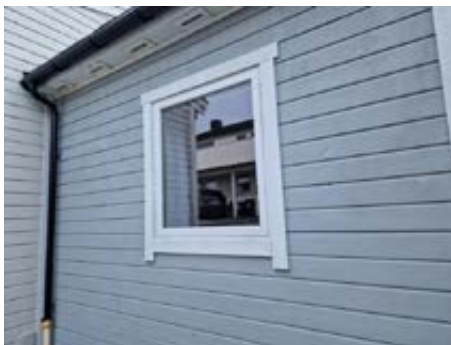
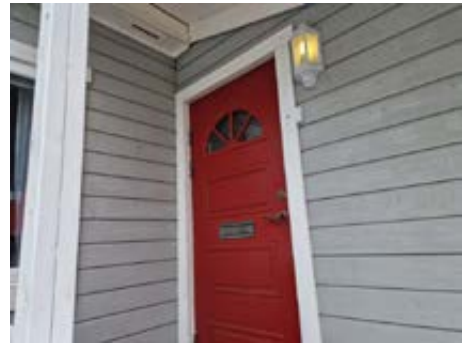
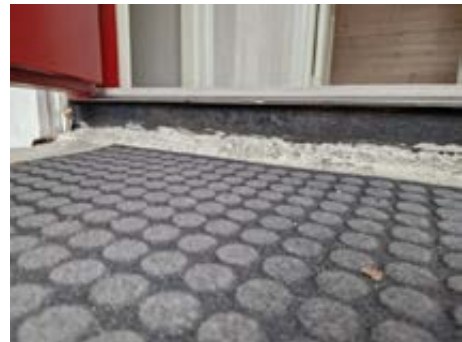
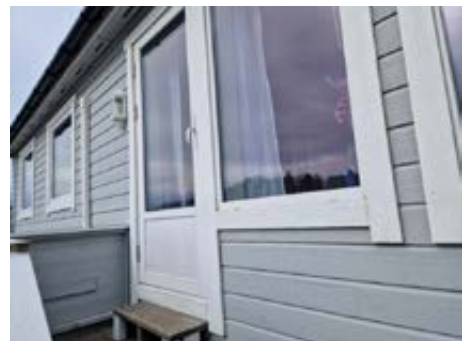
## TG 2 Dører

- Det er påvist avvik rundt innsetningsdetaljer.

Manglende vannbrett og beslag kan føre til økt fuktbelastning på dør og tilstøtende konstruksjoner. Over tid kan dette medføre oppfukning, råteskader i treverk og redusert levetid på både dør og omkringliggende bygningsdeler.

Det anbefales å montere vannbrett over dører for å lede vann bort fra konstruksjonen. Videre bør det etableres beslag i underkant av ytterdør, og eksisterende treverk erstattes eller beskyttes med egnet beslag for å redusere fuktpåvirkning.

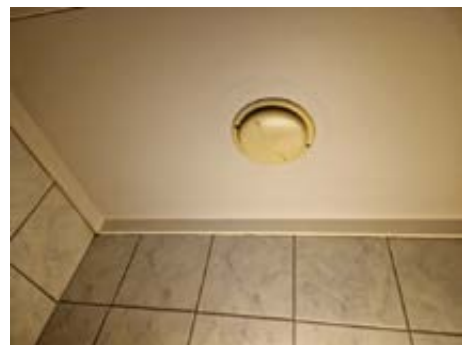
## TG 3 Tilliggende konstruksjoner våtrom

Hulltaking er foretatt og forhøyet fuktnivå ved sluket ble avdekt. Hulltaking er en stikk kontroll ett sted. Kontrollen kan ikke utelukke fuktskader andre steder i rommet.

- Det er i hulltakingen påvist fukt/råteskader.

Det ble målt fra undersiden av sluket, og det ble registrert forhøyet fuktnivå. Sluket ligger tilgjengelig i en relativt fuktig krypkjeller med noe utilfredsstillende ventilasjon.

Det bør gjennomføres ytterligere undersøkelser og utbedringer for å avdekke omfanget av fuktskader og forhindre videre skadeutvikling. Forhøyet fuktnivå kan føre til muggdannelse, råte og skader på konstruksjonen, samt redusert inneklimate og økte utbedringskostnader over tid.

Kostnadsestimat: 200 000 - 500 000
