Lagårdsveien 7B

Prisantydning Kr. 1 790 000,- Boligtype Leilighet BRA-i/BRA Total 43/43 kvm
Megler Svein Magnus Melgaard Tlf 404 07 662

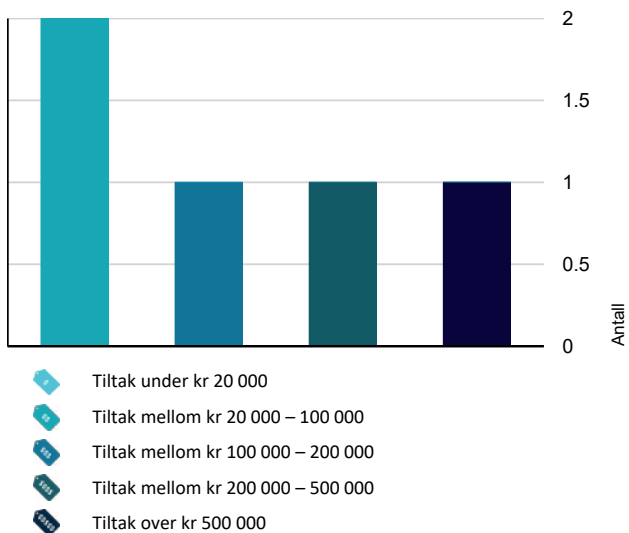
Hva er anslag på utbedringskostnad? Se side 4.

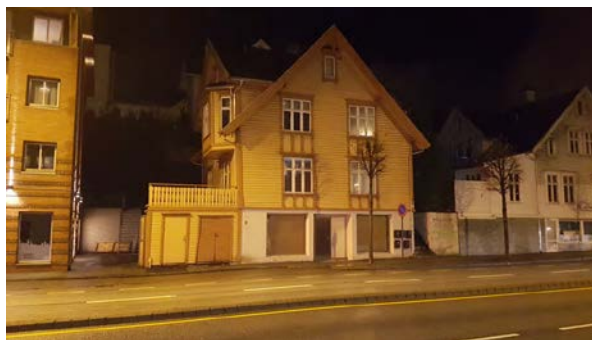
1. Anticimexrapporter 2017-2023
2. Dom vedr. seksjon 5, Sør-Rogaland tingrett 22.12.2025
3. Rapport rørrhab, 23.05.2023
4. Brannrådgiveren AS, 11.12.2023 med vedlegg
5. Reklamasjonsrapport, Takst-Gruppen AS, 22.03.2024 med kalkyle
6. Reklamasjonsvurdering, Egersund Bygg og Tomteutvikling AS, 10.10.2024 med vedlegg
7. Tilleggsnotat, Takst-Gruppen AS, 18.02.2026 med kalkyle
8. div bilder

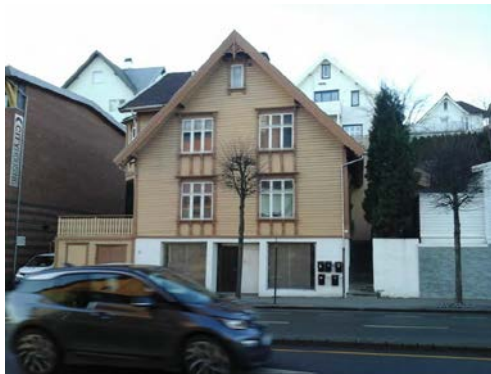
Ordrenr: 10539072 - Rapportdato: 20.11.2017
Side 3 av 3

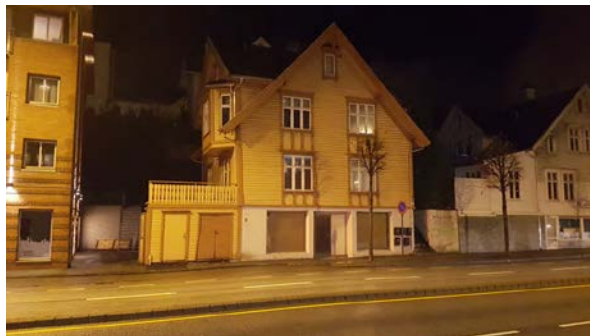
Ordrenr: 10969306 - Rapportdato: 04.09.2019
Side 2 av 2

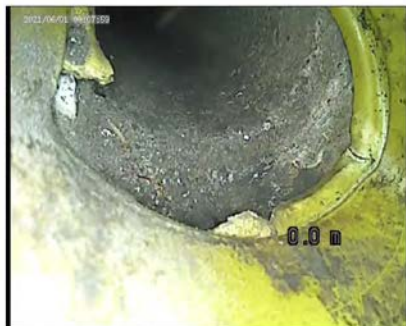
Foto: 1_1_2_23052023_135120_A.jpg
0m, Sprukket rør, sprekkene er åpne/lese teglstein, fra 04 til 08 KI, Tangentløll

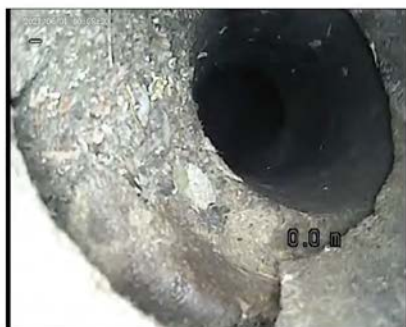
Foto: 1_1_3_23052023_135409_B.jpg
0,2m, Sprukket rør, Rørbiter har løsnet eller mangler/teglstein mangler fra sin opprinnlige posisjon, fra 06 til 09 KI, Kompleks

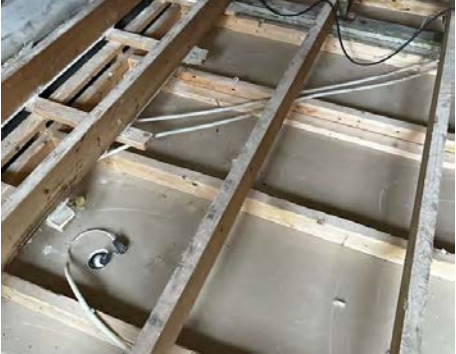
<p>For å lukke avviket må bjelkelaget isoleres og kles fra undersiden med ett lag 12,5 mm gips, og ett lag 15,4 mm branngips. Oversiden av etasjeskille kan tildekkes av gulvspan med en tykkelse på 22 mm. Eventuelle perforeringer i dekket må branttettes med komponenter som tilfredsstiller brannmotstand EI 60.</p>

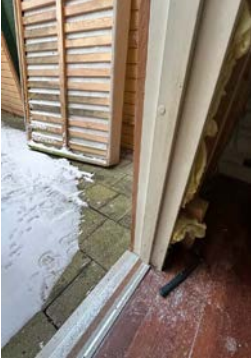
<p>Avviket kan lukkes ved at ytterdør fra leilighet 4 erstattes med en ytterdør som tilfredsstiller EI 30 [B 30]. Dør mot trapperom trenger ikke erstattes ettersom at døren grenser inn mot rømningsvei som er skilt fra øvrige brannceller.</p>	
A7	<p>Utgang fra trapperom ledes forbi vindu mot leilighet 1. Vinduet er oppført uten brannmotstand slik at tvungen rømningsvei ikke skjermes ut til sikkert sted.</p>

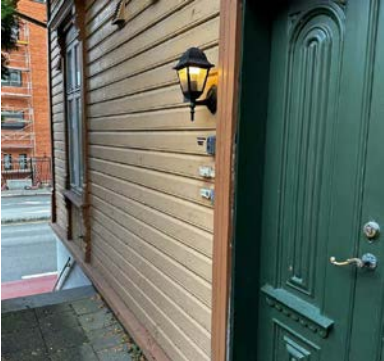
<p>Avviket kan lukkes ved at vindu fra leilighet 1 som er rettet mot utvendig trapp/rømningsstråse erstattes med vindu som tilfredsstiller EI 30.</p>

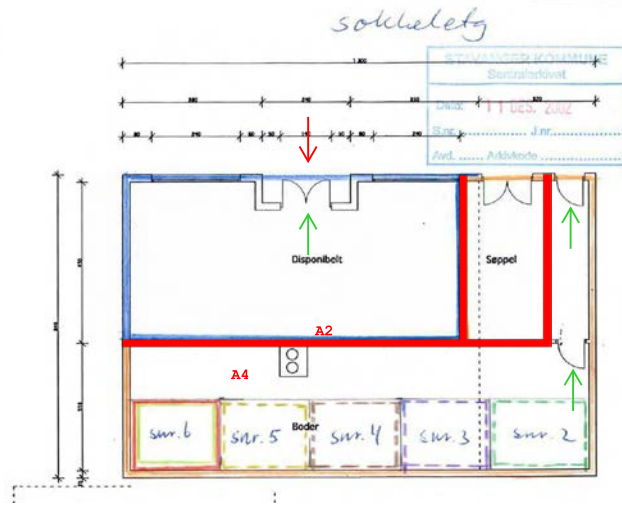
Det er avdekket flere branntekniske mangler og brudd på TEK 97. I hovedsak er det mangler som angår personsikkerhet, men også verdisikkerhet. Som følge av funn i denne rapporten anbefales det å snarlig gjøre tiltak for å øke sikkerhetsnivået i bygget. Det henvises til handlingsplan angitt i tabell 1 i denne rapporten.

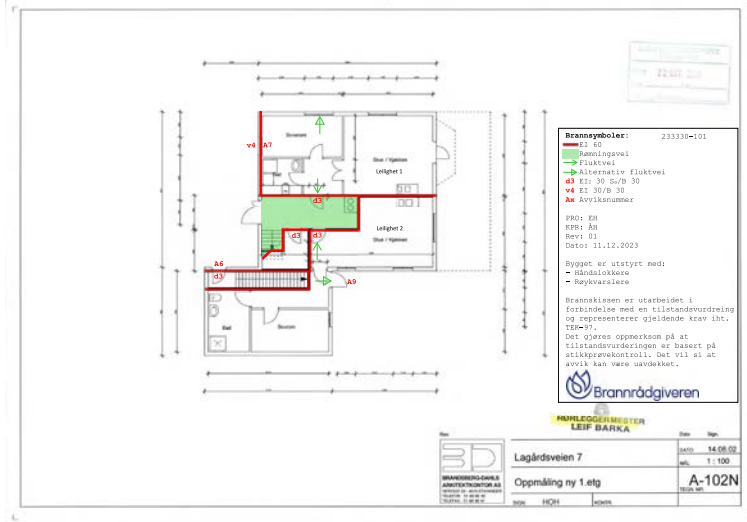
Det gjøres oppmerksom på at tilstandsvurderingen er basert på stikkprøvekontroll. Det vil si at avvik kan være uavdekket.

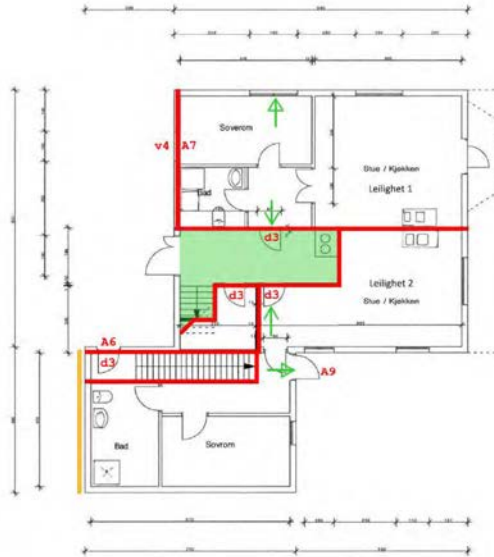
For øvrig må også gjøres tiltak utvendig langs grunnmur og kledning rundt hele bygningen.

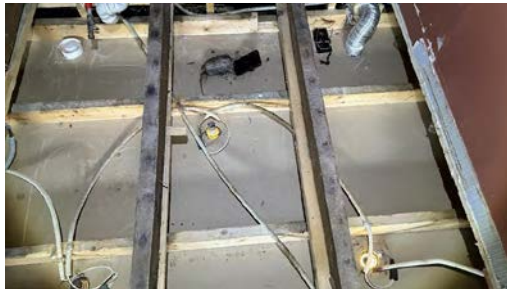
Inspeksjon viser også at det det ligger både ventilasjonsavtrekk opp i brannskillet, og at det ligger avløpsrør av plast, og elektriske rør og kabler i bjelkelaget.

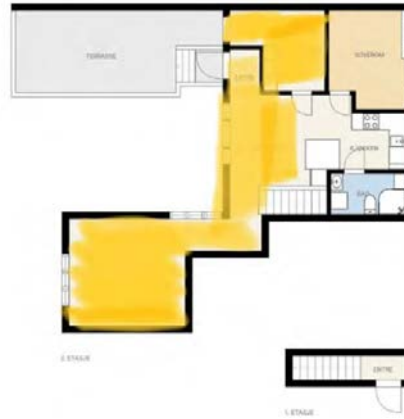
Min kommentar til referansenivå etc:

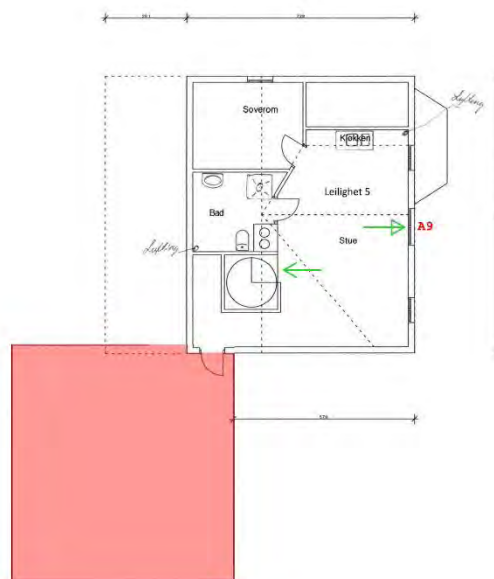
Rødt merket felt er terrasse til leil 5 og samtidig tak til leil 4 (i etasje under).

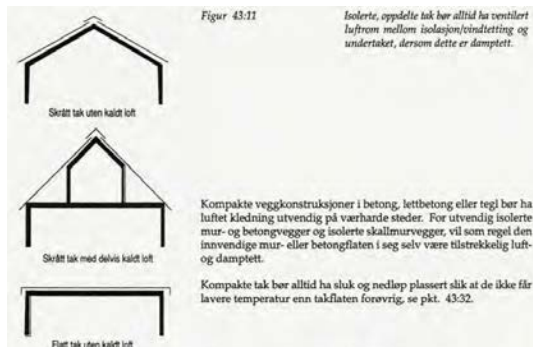
Sintef Byggforsk fra samme tidsrom har også datablad over bygningsdetaljer og hvordan disse bør oppføres for å unngå skade i konstruksjon.

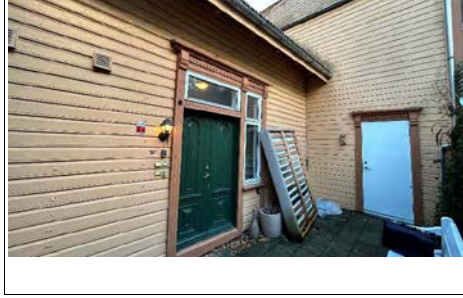
Foto nr. 4
Inngang i tilbygg. Fuktproblematikk og åpent i vegg mot grunn.

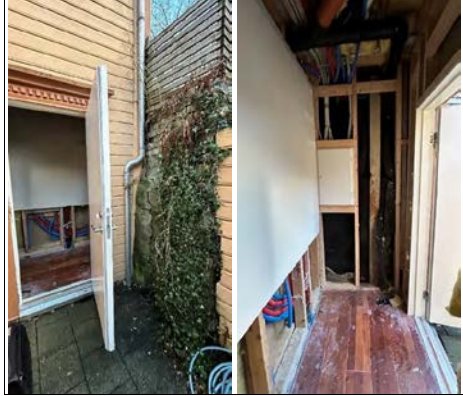
Foto nr. 5
Rotteavføring i vegg i trappegang.

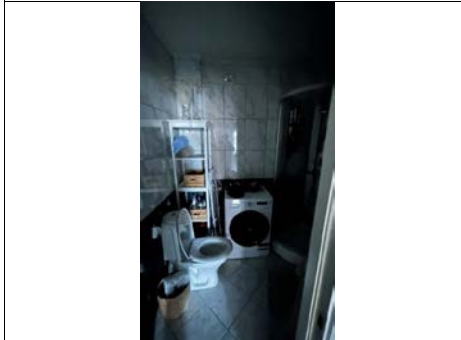
Flere skadebilder, NBI-blader, rapporter og dokumentasjon og kalkyle finner du ved å trykke på denne linken:

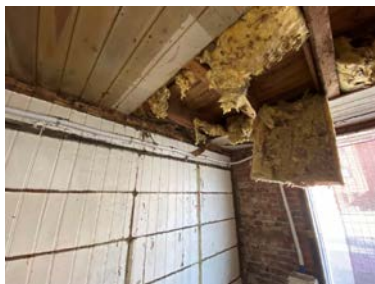
Mye skader i isolasjon og avføring i etasjeskiller. Bilde er tatt fra næringsdel.

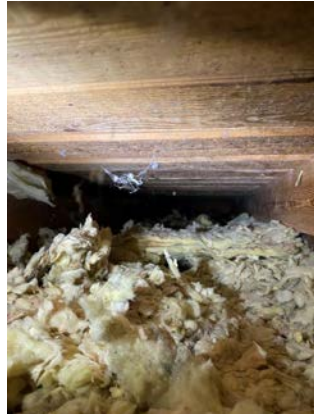
Ganger og skader i isolasjon inn mot boder i kjeller.

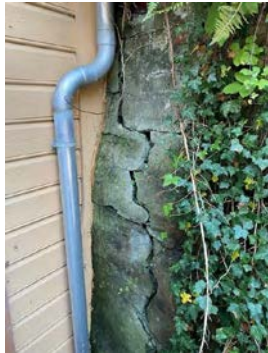
Sprekker i mur ved inngang seksjon 5.

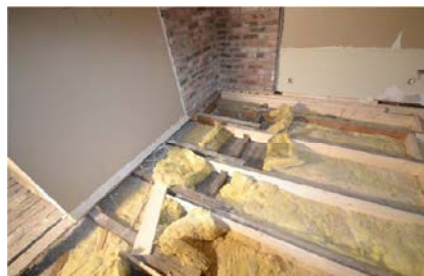
Bilde viser øvre bjelkelag fra tidligere skaderapport. Ser ut til å være oppbygget iht øvre sjikt på prosjekteringen.

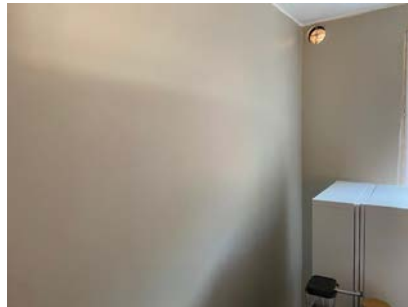
Vegg mot seksjon 4 i hovedbygg. Ingen gjennomføringer men må åpnes her pga avvik i etasjeskiller ref bilde brannrapport.

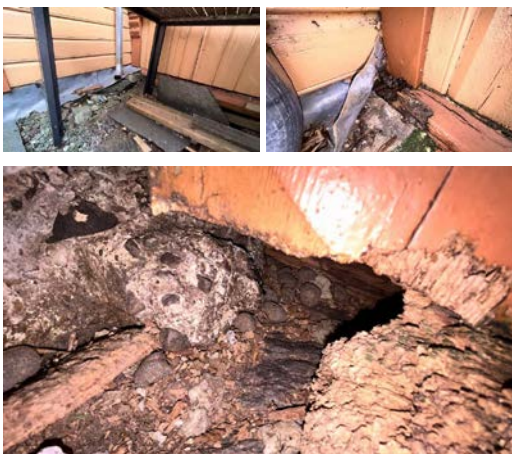
Tydelig rotteinngang og spor etter rotter inn under sin leilighet, med fri tilgang opp i ytterveggen.

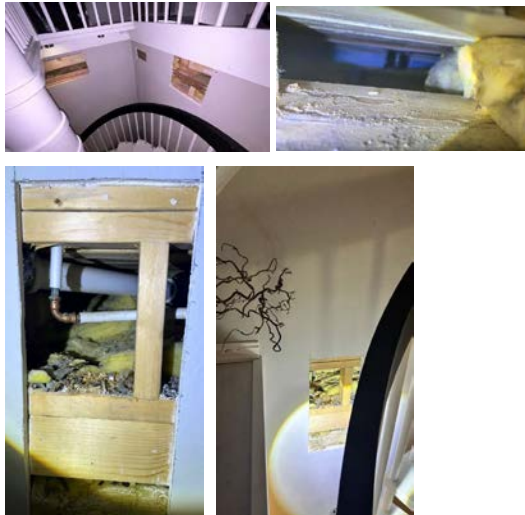
Rottedrit og skade under bad.

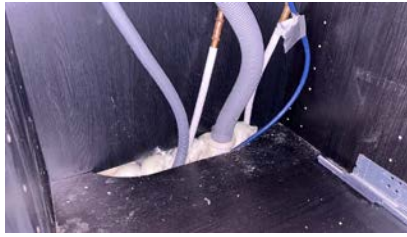
Mus fanget i kjøkkenbenk. Tettet provisorisk under kjøkkenbenk med bygningskum.

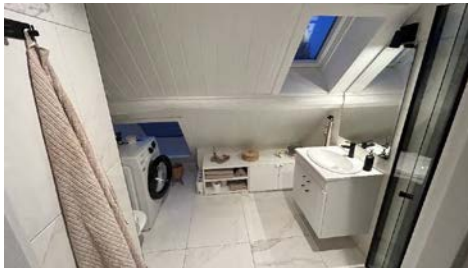
Elektroinstallasjoner vurderes som utrygge grunnet høy sannsynlighet for gnagskader. Vegg mot leilighet nr. 4 består kun av ett lag gips uten isolasjon, og fungerer ikke som brannskille.
