# Øvre Nordstranda 33

Valderøya - Romslig enebolig med nydelig utsikt og garasje i svært barnevennlig område.

Adresse	Øvre Nordstranda 33 6050 VALDERØYA
Prisantydning	Kr 3 390 000,-
Omkostninger	Kr 103 740,-
Totalpris	Kr 3 493 740,-
BRA-i/BRA Total	181/221 m <sup>2</sup>
Eierform	Eiet
Boligtype	Frittliggende enebolig
Byggeår	1963
Soverom	3
Etasje	3

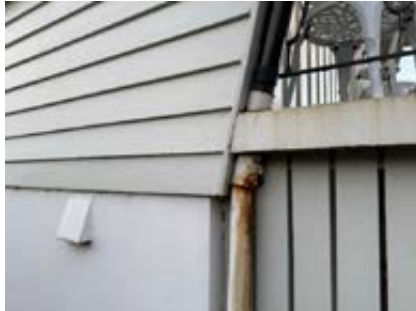
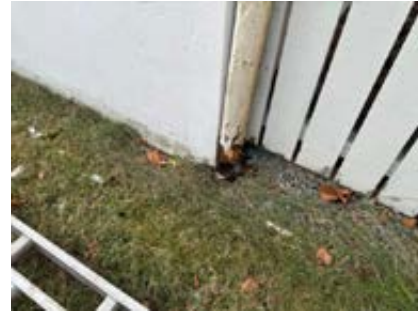
Det er ikke tilfredsstillende bortledning av vann fra taknedløp ved grunnmur. Det mangler snøfangere på hele eller deler av taket, men det var ikke krav om dette på byggemeldingstidspunktet. Mer enn halvparten av forventet brukstid er passert på renner/nedløp/beslag. Det er store deformasjoner i renner og nedløp. Det er observert rustskader på enkelte nedløp.

Det bør utbedres rustskader på nedløp, og deformerte renner og nedløp bør skiftes ut for å sikre tilfredsstillende bortledning av vann fra taket. Manglende utbedring kan føre til lekkasjer, fuktskader på fasade og grunnmur, samt økt risiko for følgeskader på bygget.

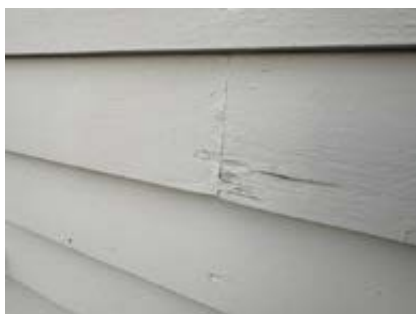
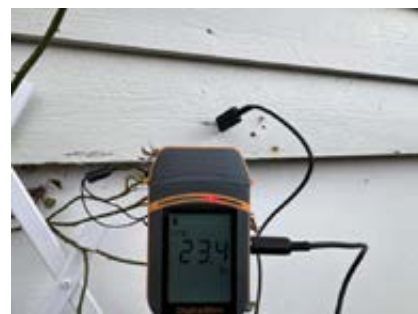
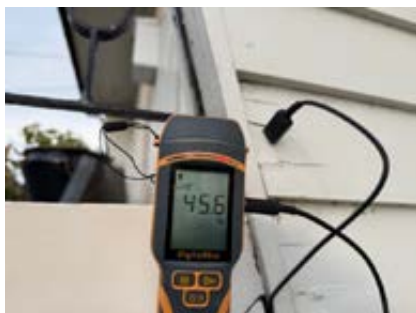
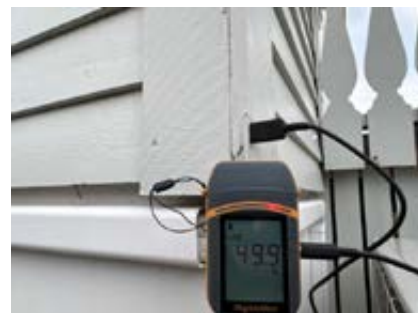
## TG 3 Veggkonstruksjon

Det er ingen eller liten lufting i nedre kant av kledning mot grunnmur. Det er påvist betydelige råteskader i bordkledningen. Det er værslitt/oppsprukket trevirke/trepaneler. Det er påvist råteskadet kledning flere steder, samt høyt fuktnivå og værslitasje på treverket. Det anbefales tiltak i nær fremtid for å utbedre skadene.

Tiltak bør iverksettes snarlig for å unngå forverring av skadene og økte utbedringskostnader.

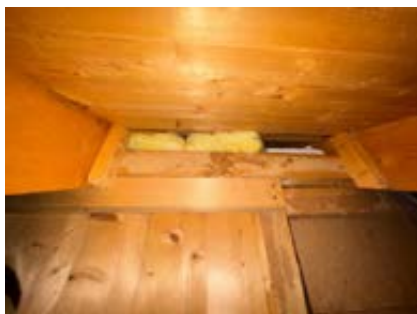
## TG 2 Takkonstruksjon/Loft

Isolasjonen ligger helt opptil undertaket, noe som kan medføre kondens- og fuktproblematikk.

Det er spor etter tidligere fuktskade, men det ble ikke målt fukt under befaringen.

Isolasjonen bør tilpasses slik at det oppnås tilstrekkelig lufting mellom isolasjonsmaterialet og undertaket. God ventilasjon i dette hulrommet er viktig for å lede bort fuktig luft og redusere risikoen for kondensdannelse, som over tid kan føre til råte og andre fuktskader.

Området der det tidligere har vært fuktskade bør overvåkes jevnlig for å oppdage eventuelle endringer eller tegn til ny fukt. Det er imidlertid sannsynlig at skaden har oppstått før den nye taktekingen ble lagt, og at årsaken nå er utbedret.

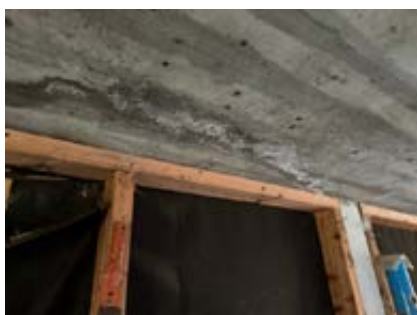
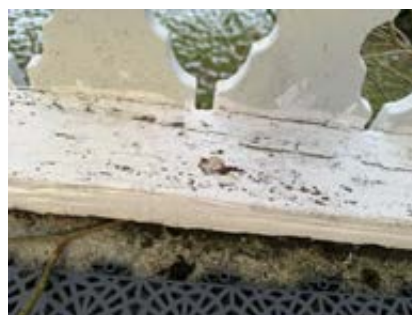
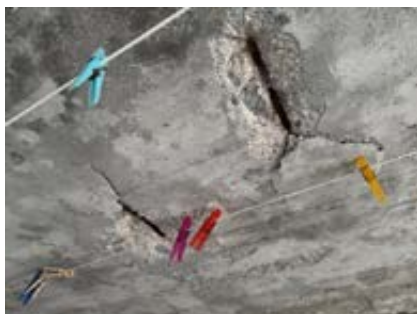
## TG 3 Vinduer

Det er påvist at enkelte vinduer er vanskelig å åpne/lukke. Det er påvist noen glassruter som er punktert eller sprukne. Det er påvist tegn på innvendig kondensering av enkelte vindusglass. Det er påvist vinduer med fukt/råteskader. Karmene i vinduer er slitte og det er sprekker i trevirket. Vinduene fra byggeåret og 1980-tallet har slitasje og skader som tilsier at det må påregnes tiltak i nær fremtid.

Manglende utbedring kan føre til økt risiko for personskade, ytterligere råteskader og redusert levetid for konstruksjonen.

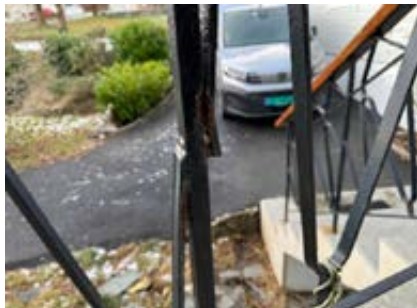
## TG 2 Utvendige trapper

Det er påvist rustskader på rekkverket.

Rustskader på rekkverket bør utbedres for å forhindre videre korrosjon og svekkelse av konstruksjonen, noe som kan medføre redusert sikkerhet og levetid for rekkverket. Ved montering av nytt rekkverk må gjeldende krav følges.

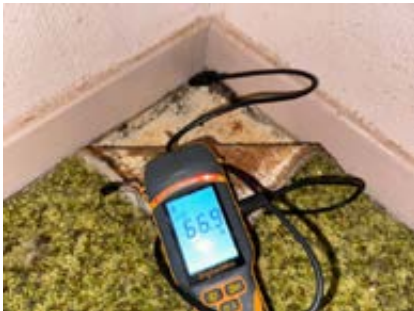
### TG 3 Overflater

Det er stedvis påvist synlige skader på overflater.

Overflatene i kjelleren har skader og slitasje som tilsier at det må påregnes tiltak i nær fremtid. For øvrig er det normal slitasje på overflatene, sett i sammenheng med byggets alder.

I kjelleren er det påvist forhold som tilsier at det ikke er fuktsikring mot grunnen. Det er registrert høye fuktverdier i dekke og fukt under gulvbelegg.

Det anbefales å etablere tilfredsstillende fuksikring mot grunnen i kjelleren, da manglende fuksikring og påviste høye fuktverdier kan føre til skade på konstruksjonen, dårlig inneklima og økt risiko for sopp- og muggdannelse. Bruken av kjelleren er avgjørende når tiltak er nødvendig.
