Øygarden 1

VALLDAL

Enebolig i Valldal like nord for sentrum med landlig beliggenhet.

Tilstandsrapport

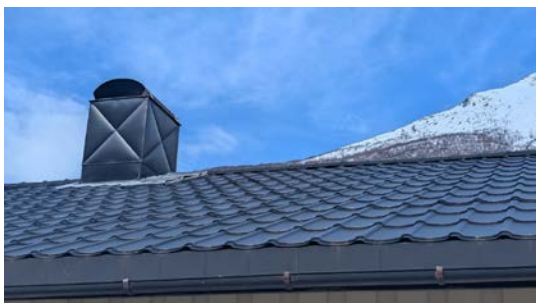
TG 2 Nedløp og beslag

Det registreres noe rustdannelse på rennekroker.

Rustede rennekroker bør skiftes ut eller vedlikeholdes for å hindre videre nedbrytning.

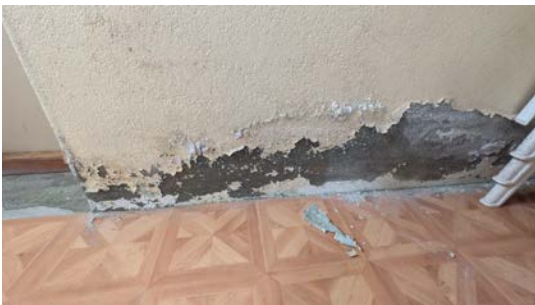
Ved befaring ble det registrert tydelige synlige tegn til fuktpåvirkning i flere rom i underetasjen. Langs yttervegger og stedvis innervegger er det registrert avskalling av maling/puss, saltutslag/misfarging, mørkere felt og generelle fuktmerker nederst på vegger. Målinger viser forhøyede fuktverdier, stigende jo nærmere gulvnivå man kommer, noe som indikerer fukttilførsel fra konstruksjon/grunn.

I oppforet kjellerstue med panelte vegger og gulvoppbygning ble det foretatt kontrollåpning, hvor det også ble registrert fuktavvik i treverk bak overflater. Innredede kjellerrom med organiske materialer mot yttervegger/gulv vurderes som uheldig løsning når fuktpåvirkning er til stede.

Det ble videre registrert tydelig kjellerlukt i etasjen, noe som indikerer vedvarende høy fuktbelastning og utilstrekkelig ventilering.

Forholdet vurderes å ha sammenheng med fuktopptrekk fra grunn, innsig gjennom grunnmur og/eller utilstrekkelig eller eldre dreneringsløsning rundt bygningen.

Forholdet vurderes som vesentlig avvik og det må påregnes kostnader til videre undersøkelser og utbedringer.

Synlig fuktproblematikk langs vegger.

Det anbefales videre teknisk utredning og tiltak for å stanse fuktilførselen til konstruksjonen. Mest sannsynlig vil det være behov for ny eller oppgradert drenering og fuktsikring av grunnmur rundt bygget. Det må også vurderes terrengfall, overflatevannshåndtering og øvrige utvendige forhold.

Innvendig anbefales demontering/åpning av utsatte oppforede konstruksjoner for kontroll av skadeomfang, uttørking og eventuell utskifting av fuktskadede materialer. Ventilasjon i kjelleretasjen bør forbedres for å redusere lukt og fuktbelastning, men dette erstatter ikke behovet for å stoppe selve fuktilførselen.

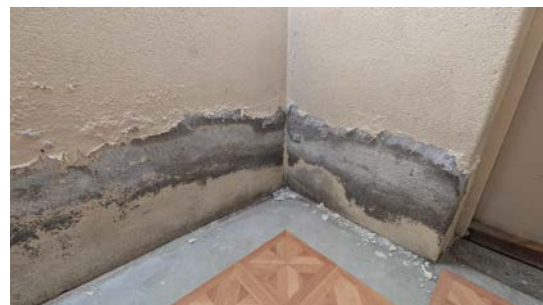
Fuktmåling indikerer høy fuktighet i treverk på kjellerstue.

Fuktmåling indikerer høy fuktighet.

Synlig fuktproblematikk langs vegger.
