# Solstranda 1E

FISKARSTRAND

## SOLSTRANDA 1E

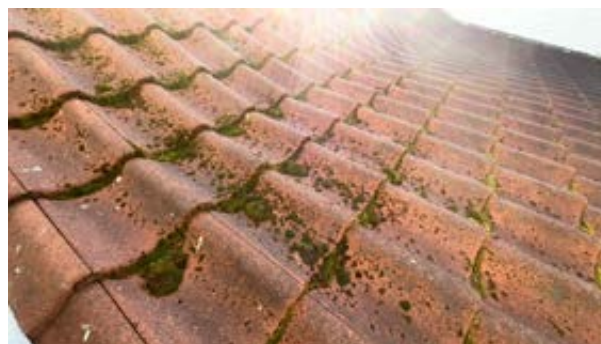
- Det er påvist andre avvik:
- Taktekkingen har mose og slitasje på grunn av elde.

Det er en del mose på taket.

- Det bør gjennomføres en grundigere inspeksjon av taket under sikre forhold for å avdekke eventuelle skjulte skader.
- Mose og slitasje bør fjernes og utbedres for å forhindre redusert levetid på taktekingen og økt risiko for fuktskader.
- Mose kan løsne fra taket og tette renner og nedløp, noe som kan føre til vannskader.
- Værslitte vindskibord bør vedlikeholdes for å hindre ytterligere forringelse og potensielle råteskader.

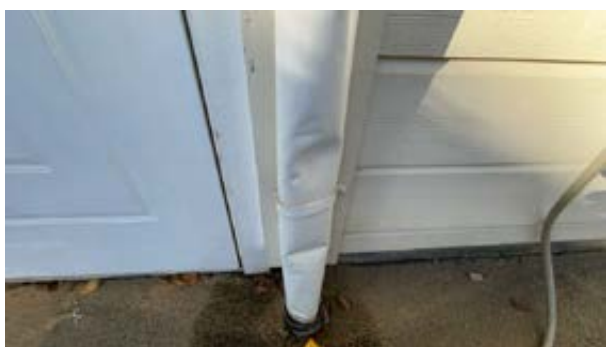
Bulk i nedløp.

- Det anbefales å fjerne rusk fra takrennene for å sikre god vannavrenning og forhindre tette nedløp.
- Rustne skruer på beslag bør byttes ut for å unngå videre korrosjon og redusert levetid på beslagene.
- Det løse beslaget ved overgangen mellom platting og vegg bør festes på nytt for å hindre vanninntrengning i konstruksjonen og unngå fuktskader. Vi anbefaler en bedre løsning enn å feste beslaget i en slisse i kledning. Beslaget bør ligge bak kledningen.
- Bulken i nedløpet vurderes som kosmetisk og har ingen umiddelbar konsekvens, men bør følges opp ved fremtidig vedlikehold.

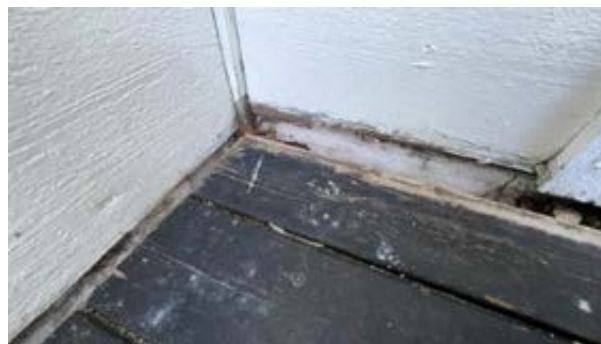
Kledningsbord er sprukket.

- Det bør utføres vedlikehold eller utskifting av værslitt kledning for å forhindre ytterligere forringelse og redusere risikoen for fuktinntrengning i veggkonstruksjonen.

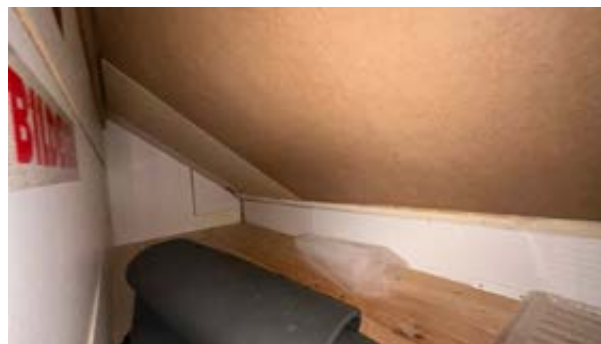
Kottet som var tilgjengelig for inspeksjon. Overflatene er platekledd.

- Det bør ryddes i kottene slik at det blir fri tilgang for inspeksjon av hele loftsrommet.
- Manglende inspeksjonsmulighet kan føre til at skader eller feil ikke oppdages i tide, noe som øker risikoen for skjulte fuktskader eller andre bygningsmessige problemer.
- Det anbefales å følge med på området der fuktskjold er observert, selv om det ikke er målt unormale fuktverdier, for å avdekke eventuelle fremtidige lekkasjer eller fuktproblemer.

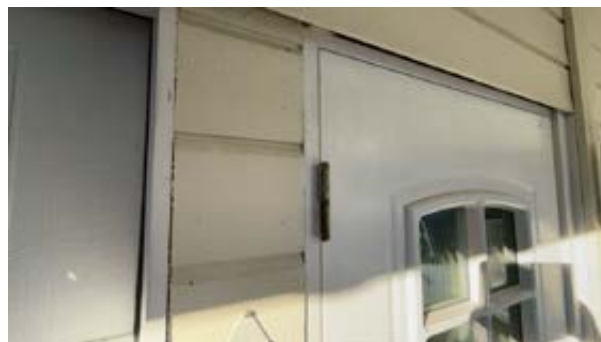
Ytterdøren mangler listverk.

- Det bør utføres vedlikehold og utbedring av værslitte dørkarm og sprekker i treverket for å forhindre ytterligere forringelse og redusere risikoen for fuktinntrengning.
- Vannbrettet over terrassedøren bør forlenges slik at det leder vannet vekk fra døren og dørlisten, for å unngå fuktskader.
- Manglende belistning rundt ytterdøren bør monteres for å sikre tilstrekkelig tetting og beskyttelse mot vær og vind.
- Konsekvensen av manglende tiltak kan være økt risiko for råte, fuktskader og redusert levetid på dører og tilstøtende konstruksjoner.
- Det kan være skjulte fuktutfordringer som ikke er oppdaget rundt terrassedøren. Vi spesifiserer at det endelige omfanget av avviket ikke er avklart og at skjulte følgeskader ikke kan utelukkes. Det anbefales å utføre ytterligere undersøkelser.

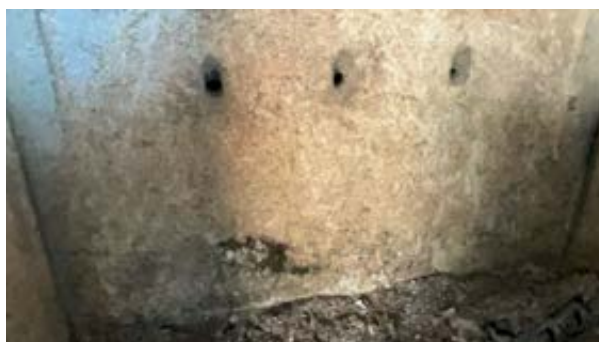
· Det er påvist sprekker i ildfast stein inne i ovnen.

Sprekk i ildfast stein.

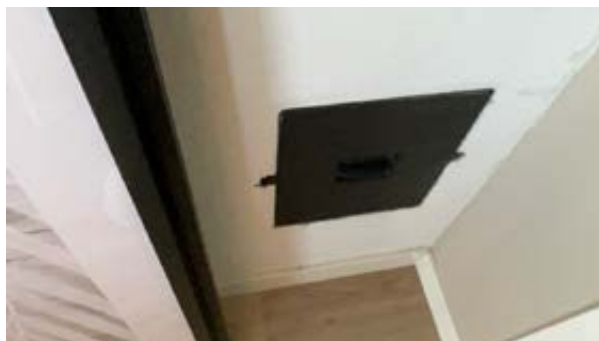
Sotluke er plassert nærme brennbar vegg.

- Det bør konfereres med en brannkonsulent for å finne en egnet løsning, for eksempel montering av varmeskjold på tiliggende vegg.
- Dersom tiltak ikke gjennomføres, øker risikoen for brannspredning og skade på bygningsdeler. Kostnadsestimatet gjelder for avstandskrav på sotluken og for løsningen ved å montere varmeskjold, og ikke for mer omfattende tiltak som flytting av feieluken.

Kostnadsestimat: Under 20 000

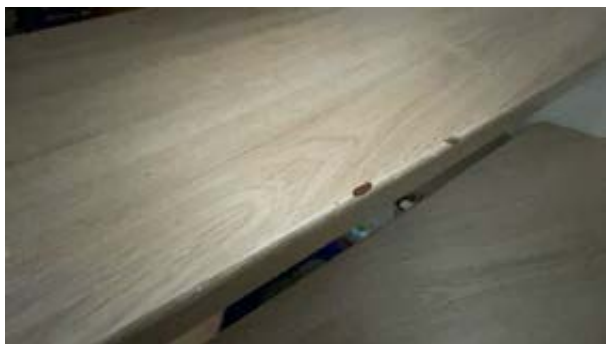
- Det mangler håndløper på vegg i trappeløpet.
- Det er mindre hakk og skader i lamineringen.

Skade/ hakk i trappetrinn.

- Håndløper bør monteres på vegg for å ivareta sikkerheten og redusere risiko for fallulykker.
- Hakk og skader i lamineringen er hovedsakelig et estetisk problem, men det kan føre til videre oppsprekking og forringelse av trappen dersom det ikke utbedres.

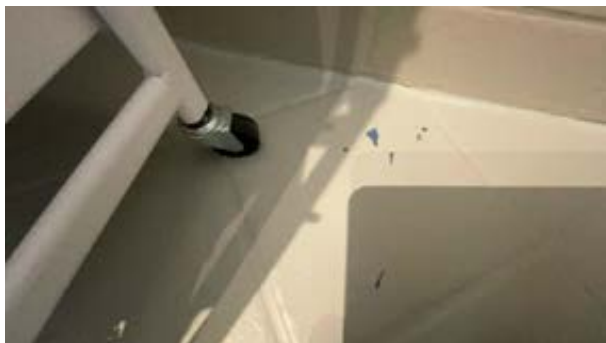
Maling flasser

- Det bør gjennomføres utbedring av sprekker i fliser og fuger, samt utbedring av bom under flis for å forhindre videre skadeutvikling og redusere risiko for fuktinntrengning i konstruksjonen.
- Fallforholdene bør utbedres slik at de tilfredsstiller forskriftskrav, for å sikre effektiv avrenning til sluk og unngå vannansamling som kan føre til fuktskader.
- Malingen kan skjule riss i fuger og i fliser.

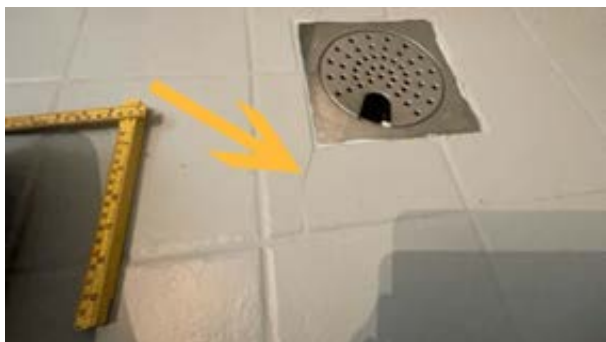
Sprekk i flis. Sprekken er malt over.

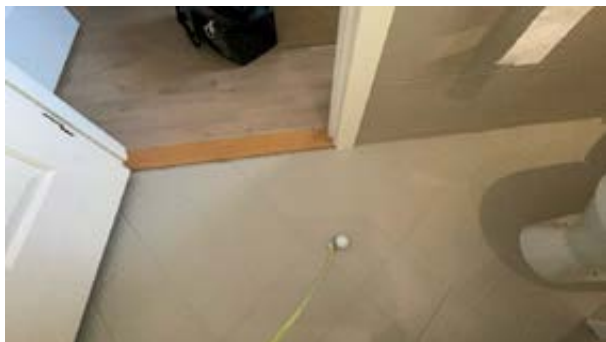
- Det er observert hulrom under en flis foran døren.
  - Det er observert sprekke i silikonefuger mellom gulv- og veggflis ved toalettet.
  - Fallet er målt til 20 mm fra dørterskel til sluk i dusjonen og 18 mm frem til sluk ved baderomsinnredningen. Kravet var 25 mm.
  - Det er observert sprekke i flis inn mot sluk. Eldre takstdokumentasjon beskriver sprekke i flis mot vaskerom, men denne er ikke observert.
- Flisene er overflatemalt etter forrige tilstandsanalyse av badet.
- Flisene er malt på overflaten, og det er observert noe flassing i malingen.

Hulrom under flis ved døren.

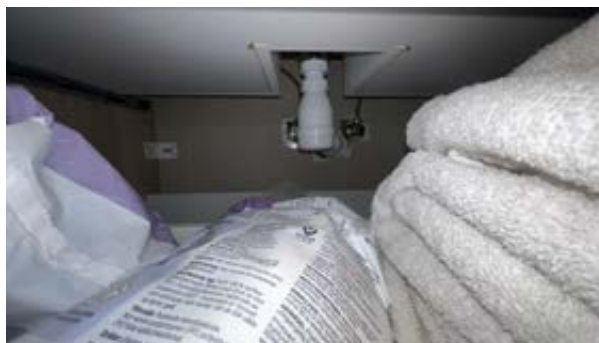
- Våtrom – Hovedetasje (2. etasje) – Bad – Sluk, membran og tettesjikt
- Det er påvist mangelfull/feil utførelse rundt rørgjennomføringer e.l. som gir fare for fukt i konstruksjonen i våtsone.
- Mer enn halvparten av forventet brukstid er passert på membranløsningen.
- Det er observert utettheter rundt rør under vasken, hvor dette går gjennom veggen.

Utett rørgjennomføring gjennom vegg.

- Det bør utføres utbedringer rundt rørgjennomføringene for å sikre tett utførelse og hindre fuktinntrengning i konstruksjonen.
- Konsekvensen av manglende utbedring er økt risiko for fuktskader i tilstøtende konstruksjoner, noe som kan medføre kostbare reparasjoner på sikt.

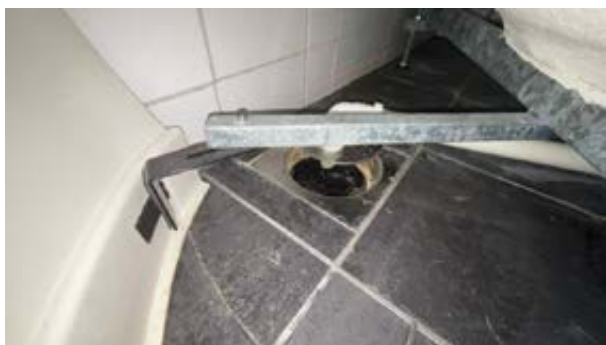
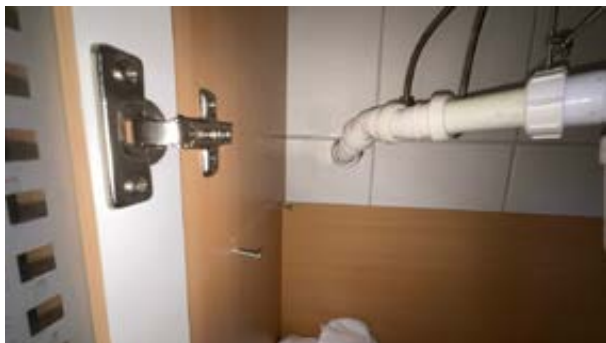
- Våtrom – Loft – Bad – Sluk, membran og tettesjikt
- Avvik: · Det er påvist mangelfull/feil utførelse rundt rørgjennomføringer e.l. som gir fare for fukt i konstruksjonen i våtsone.

Uttetheter rundt rørgjennomføring som går gjennom vegg.

- Det bør utføres utbedring av utettheter rundt rørgjennomføringer for å hindre fuktinntrengning i konstruksjonen.
- Konsekvensen av mangelfull tetting er økt risiko for fuktskader i tilstøtende bygningsdeler, noe som kan føre til kostbare reparasjoner og redusert levetid på våtrommet.

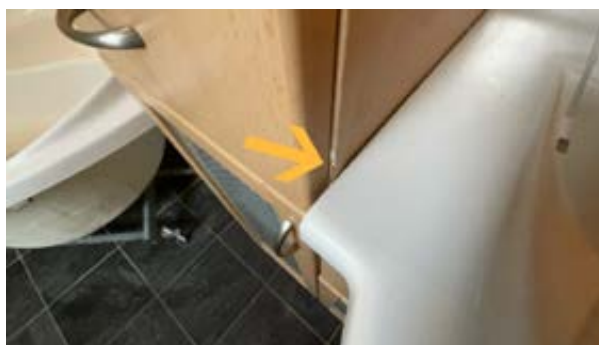
- Våtrom – Loft – Bad – Sanitærutstyr og innredning
- Det er noen mindre skader i innredning.

Enkelte skader på innredningen.

Det bør gjennomføres lokal utbedring av skadene på innredningen for å hindre videre forringelse og opprettholde funksjon og estetikk.

Konsekvensen av å ikke utbedre kan være økt slitasje, redusert levetid og forringet brukskvalitet.
