# Asphaugen 5. 8140 Inndyr

# Asphaugen 5

# Tilstandsrapport

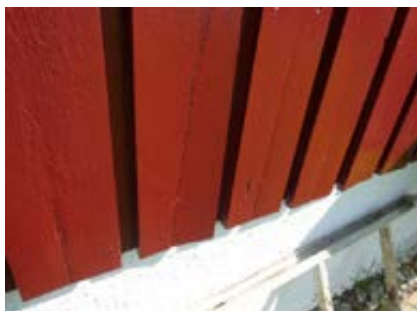
Bygget er oppført med bindingsverks konstruksjon av tre, fra datidens byggemåte, som er utvendig kledd med bordkledning. Tilfeldige stikktakninger er utført på nedre kledning og områder rundt vindu/ytterdører. Bordkledning har stedvis noe tørkesprekker og værslitasje.

Stedvis sprekk i kledning

- Det må foretas tiltak for å lukke avviket.

Det kan påregnes vedlikehold eller noe utskifting av kledningsbord.

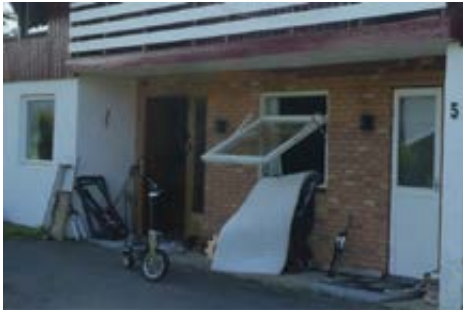
- Det er påvist avvik rundt innsetningsdetaljer.
- Karmene i dører er værslitte utvendig og det er sprekker i trevirket.

Teak hovedytterdør og terrassedør ut fra vaskerom

- Det bør gjøres tiltak for å lukke avviket.
- Det må påregnes noe vedlikehold og at enkelte dører må skiftes ut.

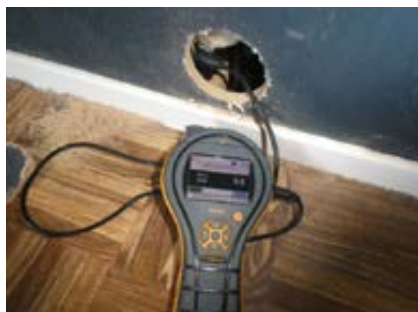
Hulltaking er foretatt uten å påvise unormale forhold. Hulltaking er foretatt ved/i vegg bak baderomsinnredning. Fuktkvotemåling (vekt%) i konstruksjonen ble målt til 8,8 .

Fuktmåling badevegg

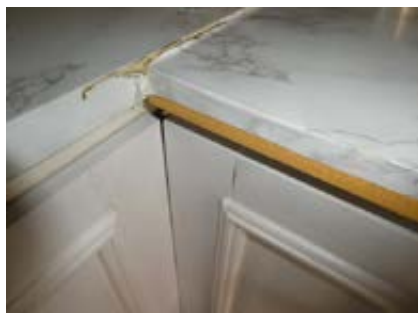
Det er påvist skader på overflater/kjøkkeninnredning utover normal slitasjegrad.

Skade/ slitt benkeplate

Det er påvist skader på overflater/kjøkkeninnredning utover normal slitasjegrad.  
Konsekvens/tiltak: Det må påregnes lokal utbedring/utskiftning. Vedlikehold/ ny innredning kan ikke utelukkes.

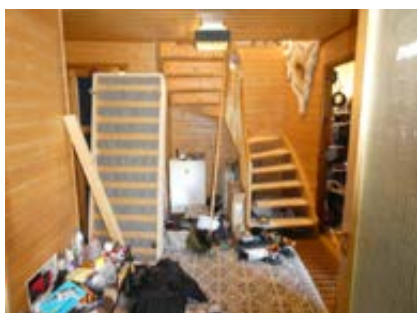
- Er det mangler på røykvarsler i boligen iht. forskriftskrav på søknadstidspunktet, men minst Byggeforskrift 1985?  
**Ja**
- Er det skader på røykvarslere?  
**Ukjent**

Det må etableres røykvarsler og brannslukningsutstyr i begge etasjer

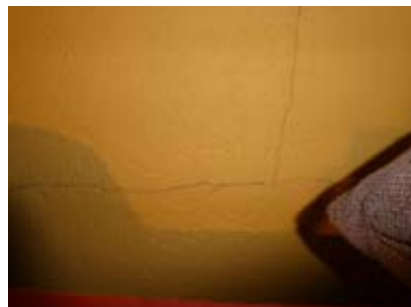
Det er sprekk på innvendig mur i bod sør side

prekk innvendig mur

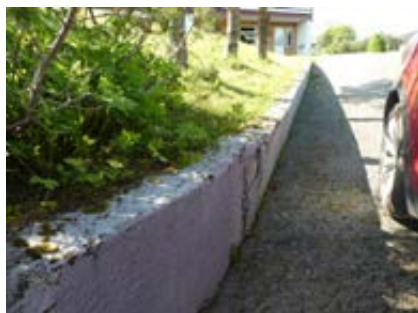
Det er påvist større sprekker og/eller skjevheter i muren. Det mangler rekkverk/annen sikring på forstøtningsmuren(e) ut ifra dagens krav.

Forstøtningsmur med skjevheter

Forstøtningsmuren må rives og ny mur bygges. Når høydeforskjeller på terreng er over 50 cm bør det etableres rekkverk eller annen sikring mot skade/fall.
