# Skogveien 46

KRISTIANSUND N

Befaringsdato: 05.03.2026

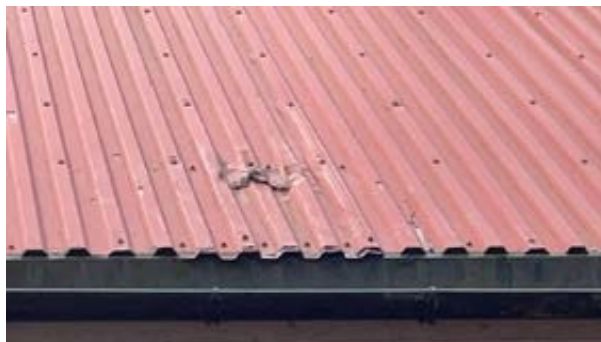
Skade på takteking/hull.

- Det er påvist skader eller avvik på selve taktekingen.
- Mer enn halvparten av forventet brukstid er passert på taktekingen.
- Mer enn halvparten av forventet brukstid er passert på undertak.

Skadet plate med hull må påregnes erstattet.

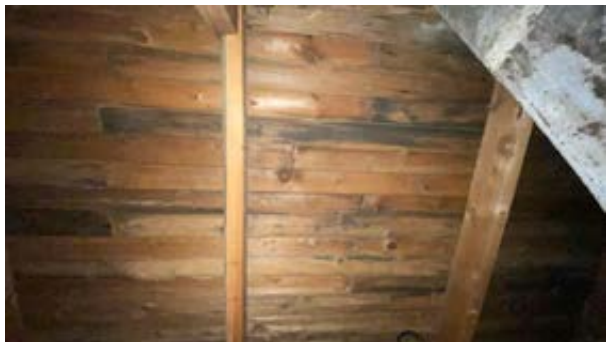
- Det er begrenset/dårlig ventilering av takkonstruksjonen.
- Det er avvik:

Det ble ved piggmåling målt 24,5 vekt% fukt i takkonstruksjonen, som er over anbefalte grenseverdier på 17 vekt%.

Visuelle tegn på svartsopp (grunnet høy fuktinnhold).

- Lufting/ventilering bør forbedres.
- Tiltak:

Videre kontroll etter tiltak/bedre ventilering må påregnes.

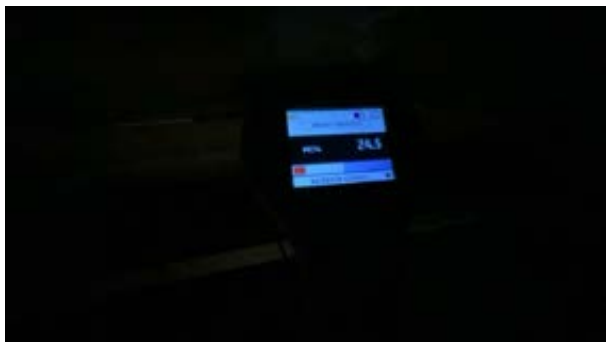
Piggmåling viste 24,5 vekt%.

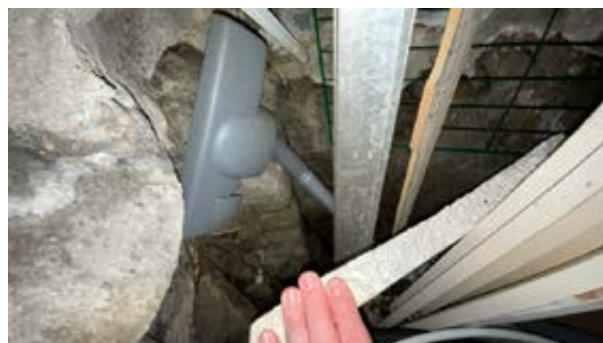
- Det er påvist indikasjoner på noe fuktgjennomtrenging i kjellergulv.
- Det er påvist indikasjoner på noe fuktgjennomtrenging inn i kjellermur.

Tegn på fuktvandring gjennom yttervegger.

- Det påviste fuktnivå gir grunn til å overvåke konstruksjonen jevnlig for å se utvikling over tid, og eventuelt foreta tiltak for å unngå fuktskader.

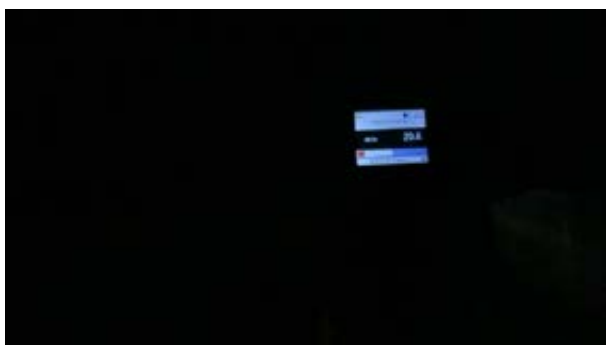
- Det er begrenset ventilering/luftgjennomstrømning i krypkjeller.
- Forhøyde fuktverdier ved piggmåling.

Ved piggmåling ble det målt til 20,6 vekt%.

- Bedre ventilering må etableres.

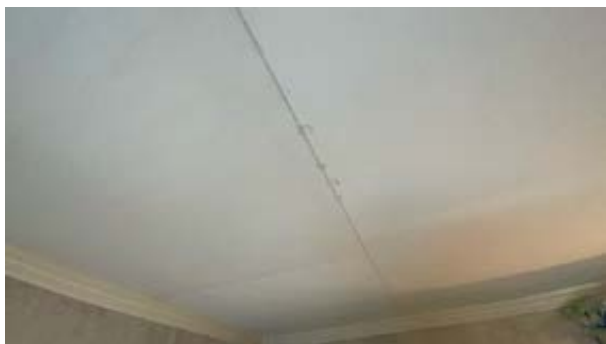
Tegn på fuktskader i himling.

Fuktmerker i tak.

Skifting av himlingsplater må påregnes inne rimelig tid, samt kontroll av årsak.

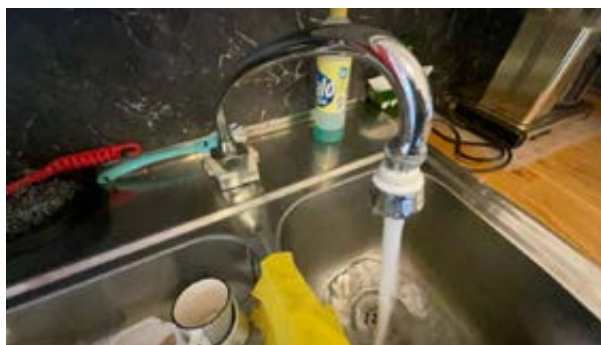
Kran lekker litt ved fordeling/utkast.

Krane lekker ved fordeling.

Service av krane kan må påregnes.

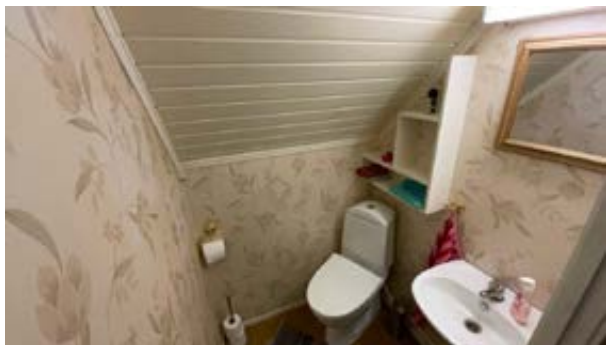
Toalett i loft.

Avvik: • Toalettrom har kun naturlig avtrekk fra rommet, NS 3600 krever mekanisk avtrekk for å kunne gi TG 0/1.

- Mekanisk avtrekk bør etableres på toalettrom.

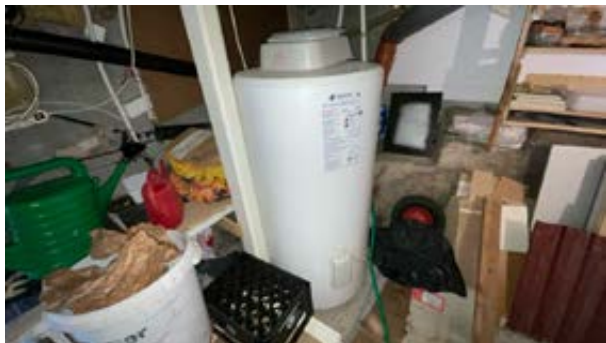
Avvik: • Det er ikke påvist tilfredsstillende el-tilkobling av varmtvannstank iht. gjeldende forskrift.

Varmtvannsbereider plassert i kjeller.

- Det bør etableres tilfredsstillende el-tilkobling etter gjeldende forskrift.
