Vartdalsstranda 961

Småbruk med modernisert våningsbolig, naust, løde og eldre kårbolig | Jaktrett og fiskerett | Flott utsikt over fjorden

Tilstandsrapport

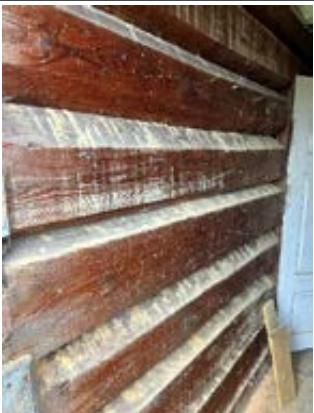
Råteskader

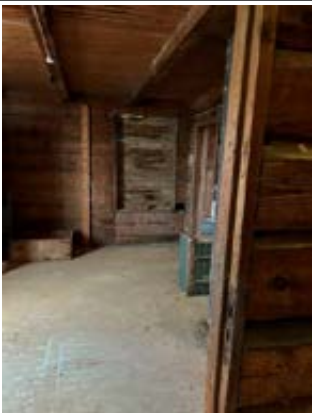
Store mengder boremel på tømmer og gulv

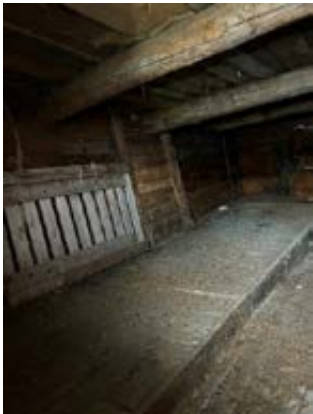
Råteskader, skader i veggkonstruksjon/mur/fundamentering

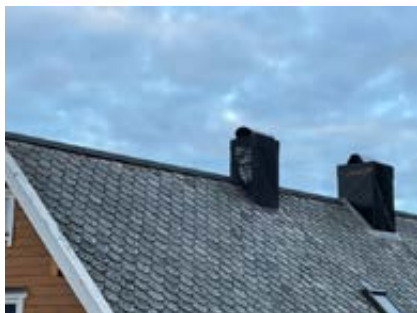
Deformasjoner/heng takrenne

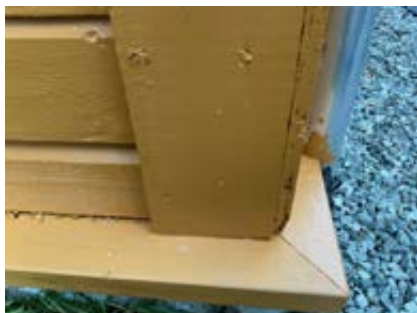
Råte i hjørnebord tilbygg øst

Konsekvens/tiltak: Råteskadet trekledning må skiftes ut. Det må foretas lokal utbedring. Anbefaler vask og ny vurdering av kledningen, samt utskifting av råteskadde bord, vann- og hjørnebord. Forbehandling og maling bør utføres for å beskytte treverket mot videre svekkelse. Skifte av bordkledning på hele vestveggen bør vurderes etter vask. Ved utbedring må det sikres at hjørneavslutning sørvest utføres fagmessig, slik at risiko for inndrev/vanninntrenging reduseres.

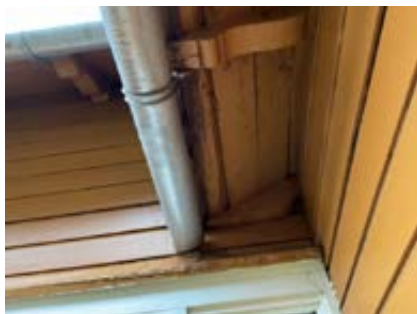
Fukt/råteskade taktro

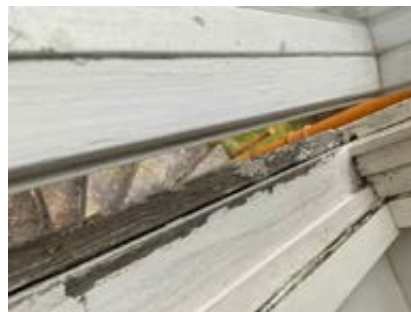
Værslitasje vestvegg

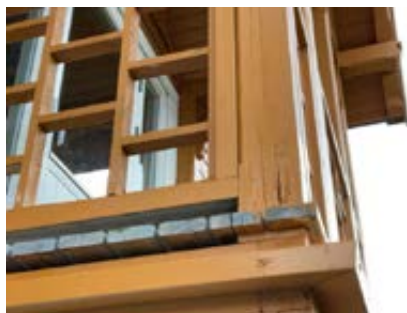
Fukt/råteskade nedre del søyle

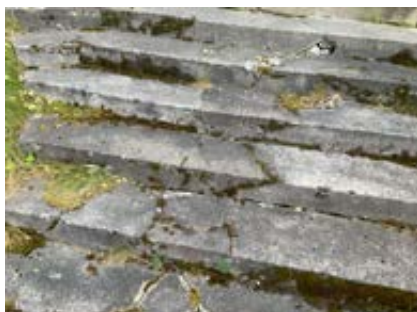
Sprekker i betongkonstruksjoner

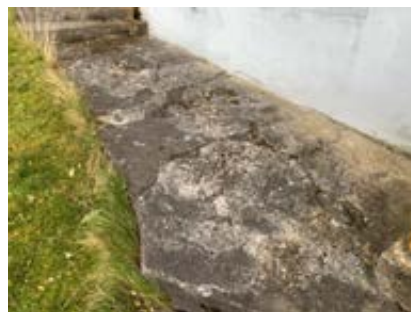
Sprekker i betong

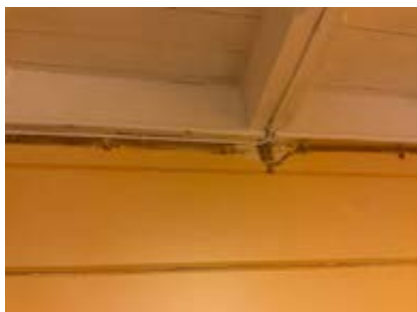
Overflateavvik etter endra el.opplegg

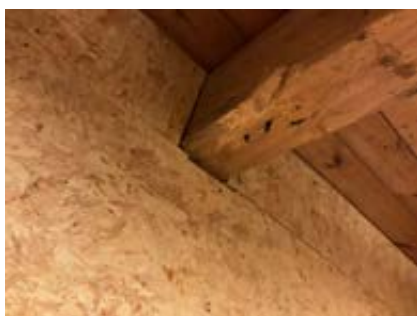
Bjelke i etasjeskille med skader etter borebille/mott

Ved å utbedre forhold for fukt i kjeller (er til dels gjort ved å sørge for avfukter) og på loft/bygning ellers, vil forhold for borebille bli mindre gunstig/utfordring vil bli redusert.

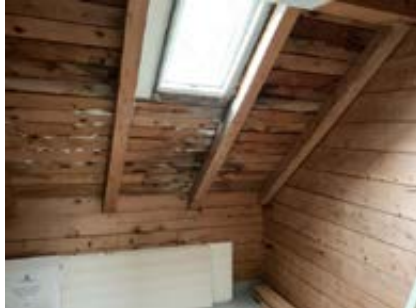
Rekvirent opplyser om mus/skadedyr, feller står oppe. Kotta er enkle i utførelse, vindu/dører uten utforing/listverk, synlige fuktskjolder og avvik på overflater, ukjent/lav isolasjonsevne mot oppvarma rom.

Kott på loft

Konsekvens/tiltak: Tiltak for å bekjempe mus/skadedyr bør iverksettes for å unngå lukt, skade på bygningskomponenter og helsefare. Det tas spesifikt forbehold om skjulte/skader mangler som følge av eventuelle skader av skadedyr.

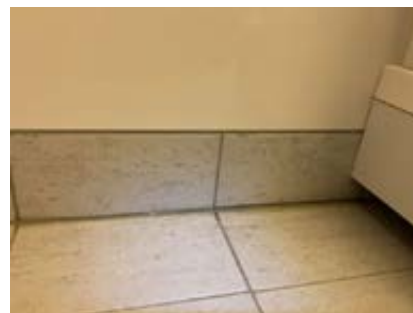
Det er vindu/dør med ikke fuktbestandige materialer i våtsonen (ved vask, dusj, badekar, osv.), løsningen eller byggematerialet er uegnet. Det er ikke fuga mellom baderomsplate og bunnprofil.

Ikke fuga

Konsekvens/tiltak: Det bør etableres fugemasse mellom baderomsplate og bunnprofil i henhold til produsentens anvisninger for å sikre tilstrekkelig vannmotstand og forhindre fuktskader i konstruksjonen.

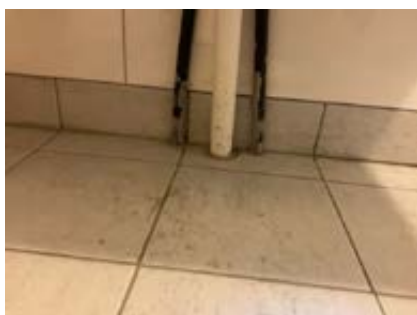
Det er påvist mangelfull/feil utførelse rundt rørgjennomføringer e.l. som gir fare for fukt i konstruksjonen i våtsone. Rommet er et våtrom hvor det ved etablering var krav om "uavhengig kontroll", men det foreligger ingen dokumentasjon på at det er utført "uavhengig kontroll". Sluk har begrenset mulighet for inspeksjon og rengjøring. Det er åpent rundt avløp fra servant.

Rørgjennomføringer gulv

Konsekvens/tiltak: Innhent dokumentasjon, om mulig. Det må foretas lokale tiltak for å utbedre utettheter på våtrommet. Tilgang til sluk må bedres både for inspeksjon og rengjøring. Det bør tettes rundt avløpsrøret for å hindre fuktinntrengning i konstruksjonen, da åpninger kan føre til at det ved en eventuell lekkasje, kan ledes vann inn i vegg og med risiko for skader på omkringliggende bygningsdeler.

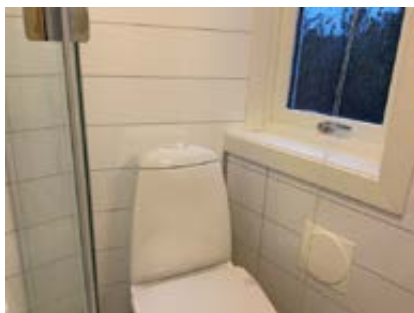
Vindu våtzone

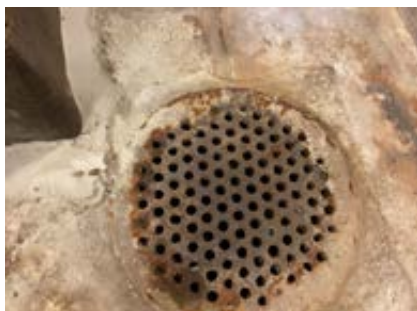
Trekker fra større gulvsluk, kan være åpen steingrøft eller lignende

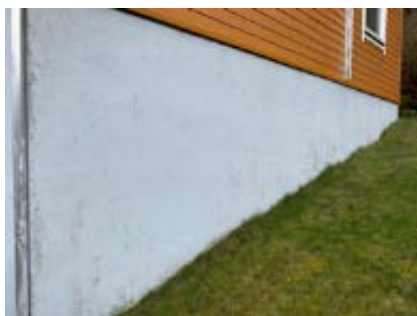
Sørvegg, værslitasje

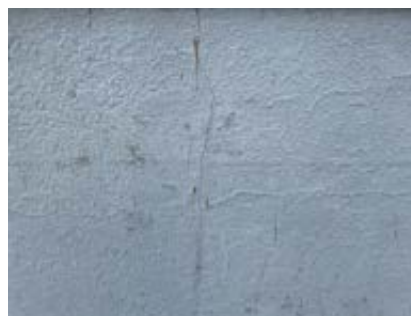
Riss/mindre sprekk sørside

Sprekkdannelse i grunnmuren bør utbedres for å hindre vanninntrenging og videre svekkelse av konstruksjonen. Dersom tiltak ikke iverksettes, kan dette føre til økte skader og redusert funksjon og bæreevne over tid.

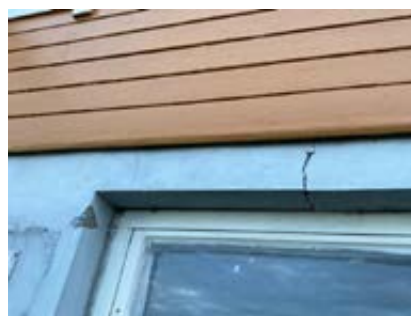
Oppsprekking over vindu

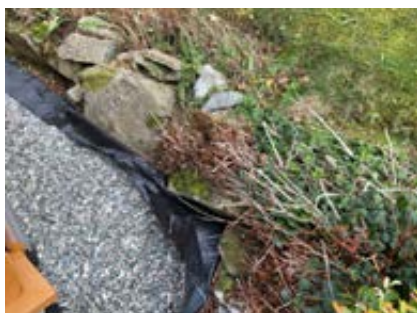
Delvis rast ut

Utbedring av natursteinsmurene bør påregnes for å hindre videre svekkelser, noe som kan føre til redusert stabilitet og økt vedlikeholdsbehov på sikt.
