# Lensmannsbrekka 26

EIDSVÅG I ROMSDAL

# Tilstandsrapport

## ENEBOLIG

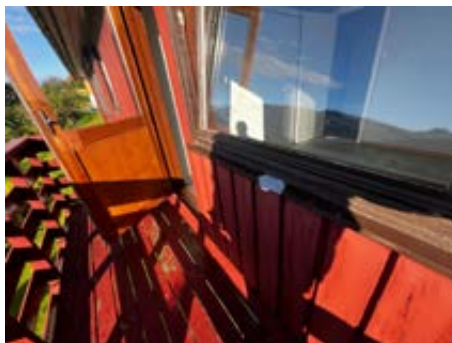
Det er værslitt / oppsprukket trevirke / trepaneler. Mangelfull tetting / musesperre kan gi fare for at mus og smågnagere kommer inn i konstruksjonen, noe som kan føre til lukt, skader på isolasjon og bygningsdeler, samt hygieniske ulemper.

Værslitt fasade.

Tiltaket er normalt overflatebehandling med skraping, pussing og påføring av maling/beis. Ved større sprekker eller skader må enkeltskift av kledningsbord vurderes. Jevnlig vedlikehold reduserer risikoen for følgeskader og forlenger levetiden på fasaden.

Det anbefales å utbedre monteringen av musebånd eller etablere bedre tetting mot smågnagere for å redusere risikoen for inntrenging.

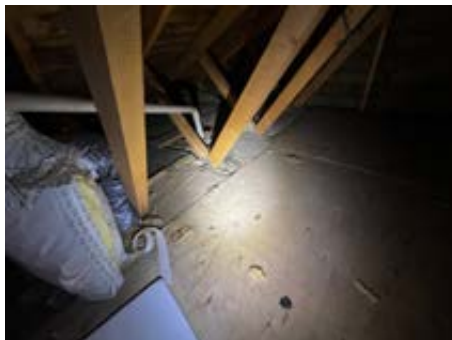
Gamle musefeller i loftet.

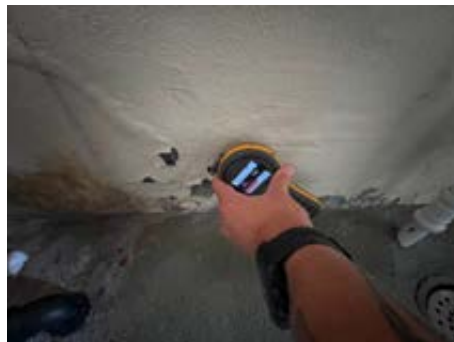
Det er påvist indikasjoner på noe fuktgjennomtrenging inn i kjellermur.

Utslag på fukt ved fuktsøk på overflater ned mot gulv i badet i kjeller/undertasje.

Referansemåling. Utslag på fukt på vegg ned mot gulv, ikke utslag på fukt i øvre del av vegg. Forsterker teorien om kapillært oppsug fra grunn.

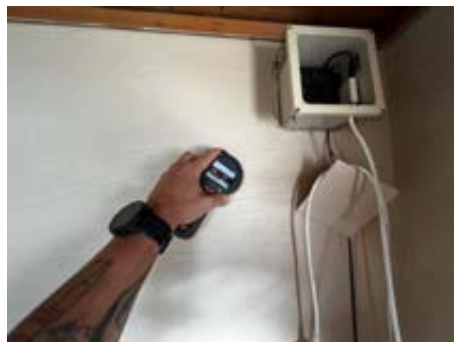
Normale verdier over bakkenivå. Referansemåling. Utslag på fukt på vegg ned mot gulv, ikke utslag på fukt i øvre del av vegg. Forsterker teorien om kapillært oppsug fra grunn.

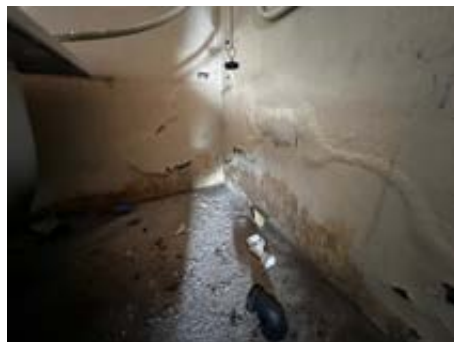
Mye avflassing grunnet fuktinnsig.

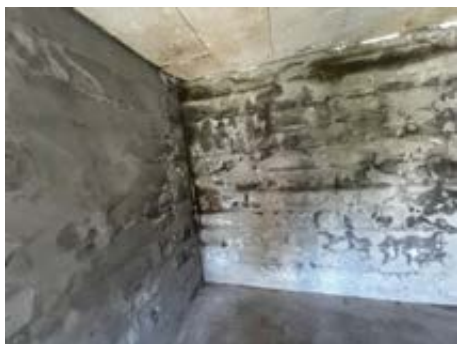
Mye avlering av salt/kalkutslag på grunnmurer i integrert garasje.

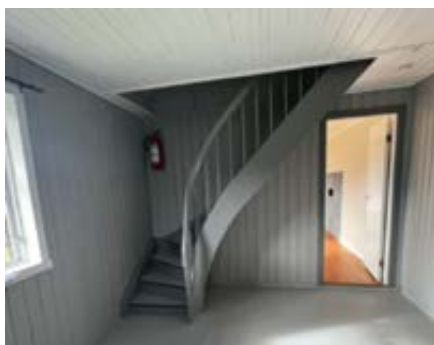
Oversiktsbilde.

Det bør monteres håndløper på veggen i trappeløpet for å sikre trygg bruk. Rekkverket bør bygges om eller suppleres slik at høydekrav oppfylles, og åpningene i rekkverket bør reduseres eller tettes slik at de samsvarer med gjeldende forskriftskrav. Dersom tiltak ikke utføres, vil trappen fortsatt ha økt risiko for fallulykker, spesielt for barn og eldre. Manglende håndløper gjør det vanskeligere å bevege seg trygt i trappen, og for lave rekkverk samt store åpninger kan føre til personskader ved fall.

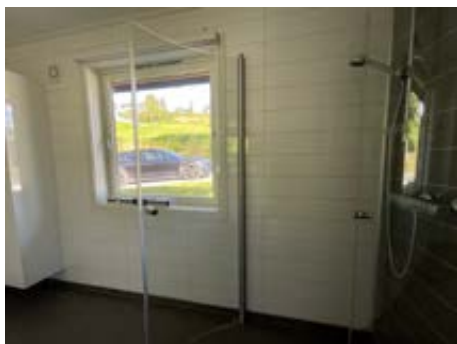
Vindu i våtsone, løsningen fungerer med våtromsplater og dusjvegg, ikke fare for at vann ledes til vindu. Endret dusjløsning vil kunne kreve tiltak angående vindu i våtsone.

Vindu plassert i område definert som våtsone.

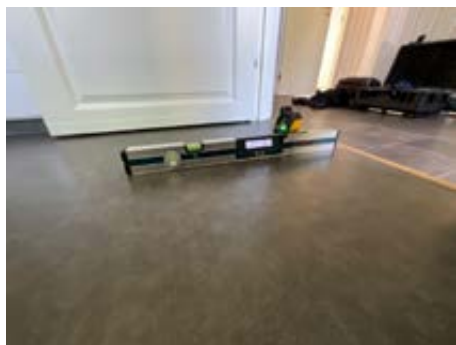
Gulvet har ikke 1:100 fall på hele gulvflaten, tettesjiktet er ikke ført 15 mm opp over ferdig gulvflate ved terskel. Dette er et avvik i forhold til forskriftskrav. Gulvet har fall mot sluk. Dersom fallet utenfor dusjonen er mindre enn 1:100, skal det være minimum 15 mm membranoppkant ved dørterskel. Membranhøyden ved terskelen måles fra overkant av flisene / golvbelegget i våtrommet. TEK-17 (dagen forskrift) gir anledning til å bygge badegulv uten fall, forutsatt at det er minimum 1:50 fallforhold i dusjone, og at det er 15 mm tett oppkant ved dør. Gulv tilfredsstiller kravet til TEK-17 med unntak av det ikke er 15 mm membran oppkant over flisgulv ved dør.

Første meteren ved døren er gulvet tilnærmet flatt, det er heller ikke noe oppkant ved dørterskel som stopper bruks eller lekkasjevann.

Manglende tilfredsstillende fall på hele gulvflaten kan føre til at vann blir stående på deler av gulvet og dermed øke risikoen for fuktskader over tid. At tettesjiktet ikke er ført opp 15 mm ved terskel kan gi risiko for vanninntrengning til tilstøtende rom ved lekkasje eller ved vann på gulvet.

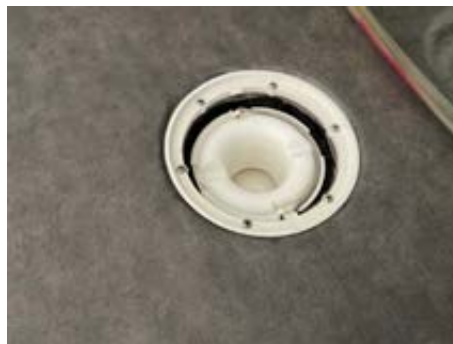
Sluk.

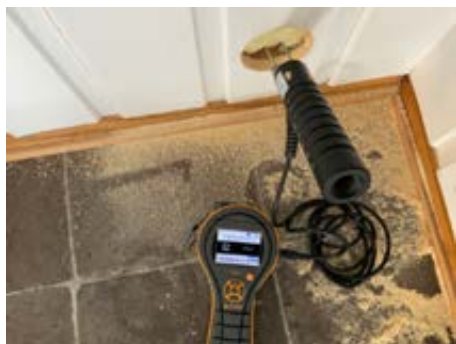
Hulltaking og fuktmåling, ingen fukt eller andre avvik registrert i borehull. Hull blir blendet forsvarlig.

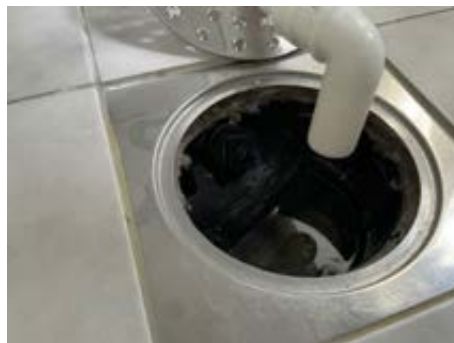
Manglende dokumentasjon og synlig membran medfører usikkerhet om våtrommets fuktsikring. Dersom membran er svekket eller fraværende, vil det være risiko for fuktgjennomtrengning i konstruksjonen, som over tid kan føre til skjulte fuktskader, råte, mugg og kostbare utbedringer. Jevnlig rensing av sluket er viktig, det for å unngå sluk tetter seg som kan medføre fuktskader. Ut fra alder har badet kort gjenværende levetid og badet må påberegnes oppgraderes.

Sluk, det er fuget med silikon over sluken. Ufagmessig løsning.

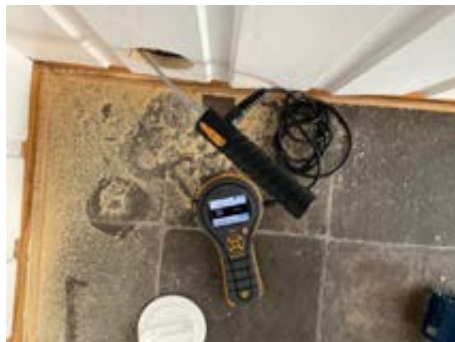
Hulltaking og fuktmåling, ingen fukt eller andre avvik registrert i borehull. Hull blir blendet forsvarlig.

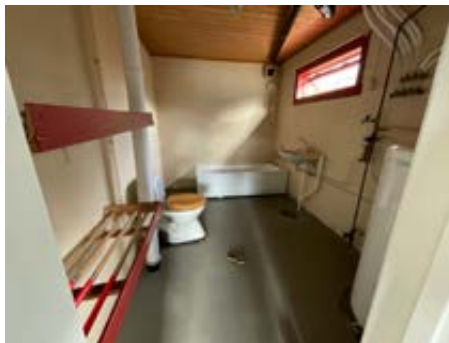
Oversiktsbilde.

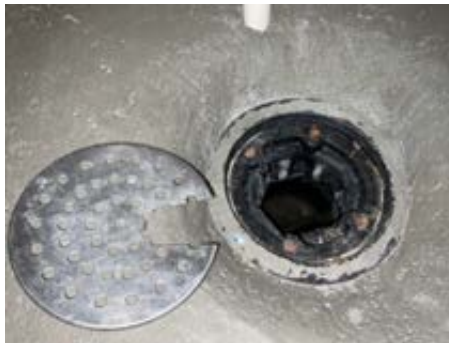
Sluk.

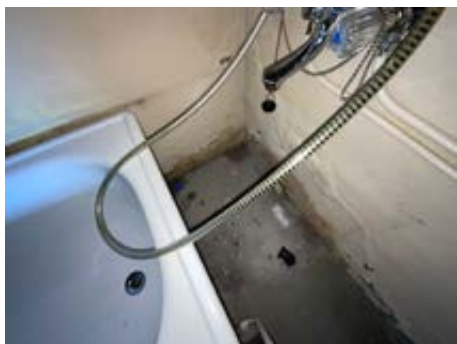
Mye løs maling/puss bak badekaret. Dette skyldes dårlig drenering/fuktbeskyttelse i området.

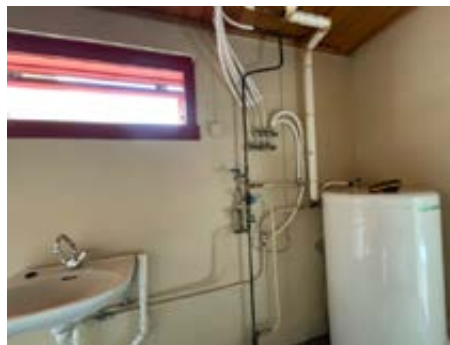
Fordelerstokk for vann.

Det bør etableres godkjent tettesjikt på veggene og gulv i rommet slik at løsningen tilfredsstiller gjeldende forskriftskrav. Alternativt må fordeleren bygges inn i et godkjent fordelerskap med tett tilkobling til sluk. Manglende tettesjikt på veggene og gulv medfører risiko for fuktskader ved lekkasje fra fordeleren. Dersom tiltak ikke utføres, kan lekkasjevann trekke inn i konstruksjonen og gi skjulte skader.

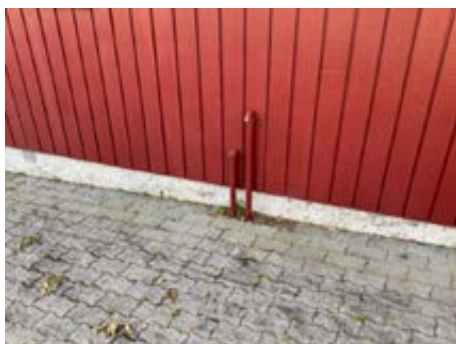
Synlige lufter og påfyllingsrør til nedgravd oljetank.

Eier bør kontakte kommunen for nærmere avklaring og for å sikre at kravene følges. Det anbefales å foreta ytterligere undersøkelser for å fastslå tankens tilstand og om det er risiko for lekkasje. Dersom tiltak ikke utføres, kan en nedgravd oljetank utgjøre en potensiell forurensningsfare dersom den begynner å lekke. Dette kan medføre store kostnader til sanering av forurenset grunn og ansvar overfor myndighetene. I tillegg kan manglende oppfølging av forskriftskrav gi pålegg fra kommunen.
