Stallane 12A

Nydelig halvpart av byvilla med solrik terrasse |
Vannbåren varme

Befaringsdato: 25.03.2026

Rapportdato: 17.04.2026

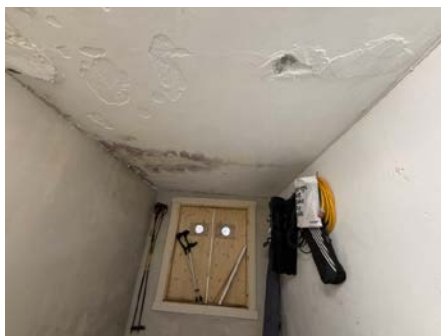
TG 3: Tekkingen på på veranda har utettheter. I utvendig bod er det registrert pågående lekkasjer.

TG 3: Tekkingen på verandaen må utbedres for å hindre videre lekkasjer. Pågående lekkasjer kan føre til fuktskader i konstruksjonen, redusert levetid og økte utbedringskostnader dersom tiltak ikke iverksettes. Det anbefales også nærmere undersøkelser av oppbyggingen under terrassedekket for å avdekke eventuelle skjulte skader. Kostnadsestimat omfatter utbedring av punkt gitt TG3.

Kostnadsestimat: 20 000 - 100 000
