Søre Bjørnsund 5

Prisantydning Kr. 3 190 000,- Boligtype Hytte/Fritidseiendom - v/ sjøen BRA-i/BRA Total 270/270
kvm

Søre Bjørnsund - Vakker innholdsrik fritidsbolig i sveitserstil, oppført på romslig tomt med nydelig utsikt!

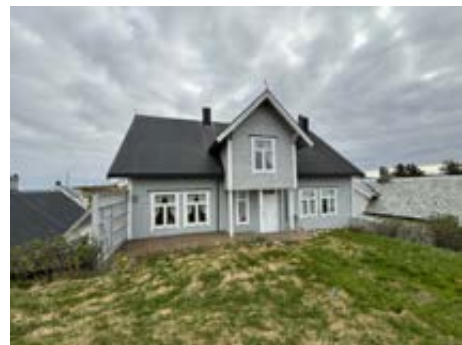
TG 2 Nedløp og beslag

Avvik: · Det er ikke tilfredsstillende bortledning av vann fra taknedløp ved grunnmur.

· Det mangler tilfredsstillende adkomst til pipe for feier. Overgangsbeslag mellom hovedtak og ark er ikke ført inn og bak vindsperre, hvor dette medfører risiko for lekkasjer ned i bakenforliggende konstruksjon.

Overgangsbeslag mellom hovedtak og ark bør utbedres, og delen av kilrennen hvor det er registrert lekkasjer må også utbedres. Mangelfull utførelse medfører risiko for vannlekkasjer inn i bakenforliggende konstruksjon, noe som kan føre til fuktskader og redusert levetid på bygningsdelene. Redusert tverrsnitt på taknedløp bør undersøkes og eventuelt utbedres for å sikre tilstrekkelig bortledning av vann, og for å unngå opphopning av vann ved grunnmur og påfølgende fuktskader.

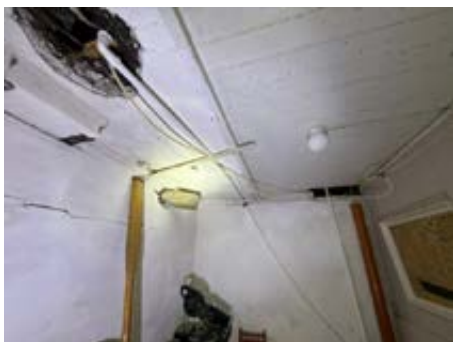
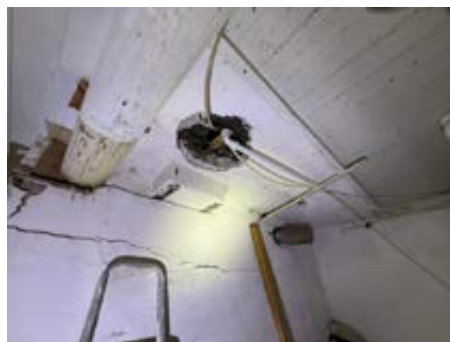
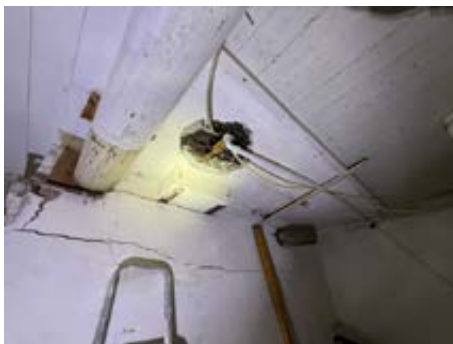
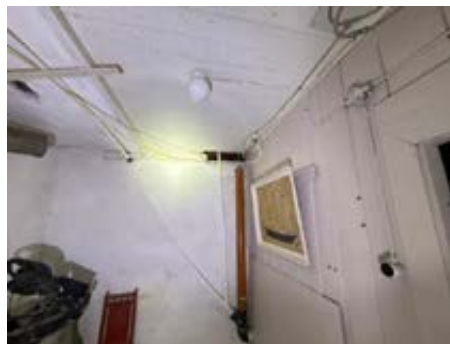
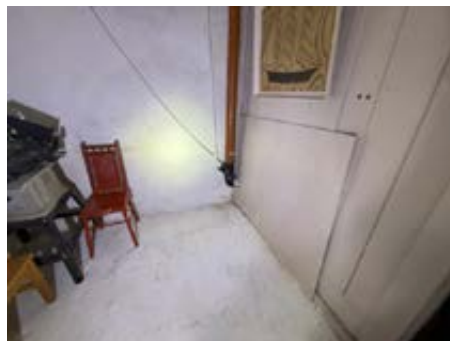
TG 2 Avløpsrør

Avvik: • Det er ikke påvist tilfredsstillende lufting av avløpsanlegget.
