# Leinesveien 13. Steigen

ENEBOLIG MED ANNEKS /GARASJE. STRANDLINJE OG NAUST

# Leinesveien 13

## LEINESVEIEN 13

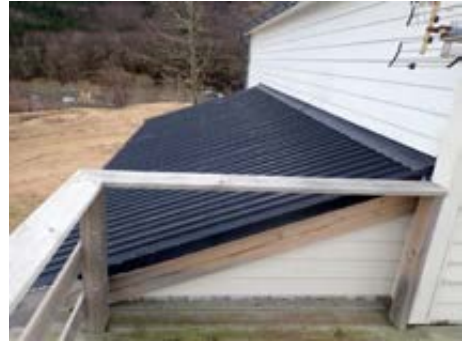
Tak over inngangsparti

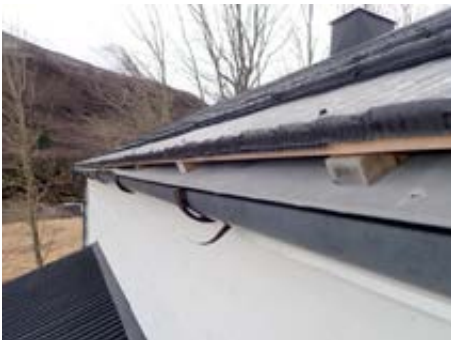
Mangler spillblikk  
Rustet takrennekroker.

Spillblikk bør monteres for å unngå fukt og råteskader i nedre del av taket

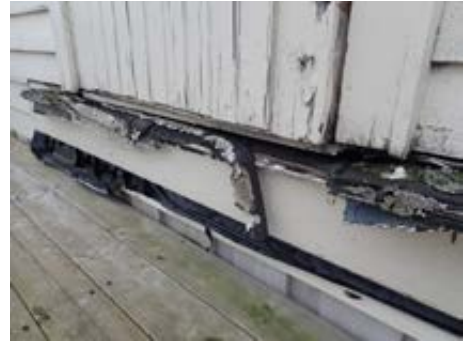
Vegg under altandøra må fornyes. Fare for råteskader er påregnelig

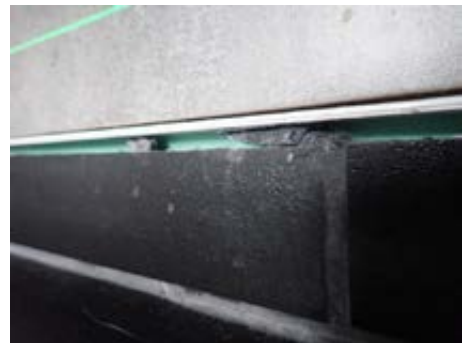
Mangelfull fuging

Fuging foretas

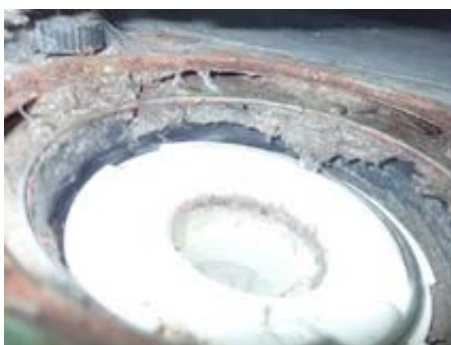
Sluk

Som forebyggende tiltak er det derfor viktig at sluket blir renset for avfallsstoffer, for på best mulig måte ivareta at en raskest mulig avrenning skjer. Dette er et midlertidig tiltak, men ikke tilstrekkelig nok for å kunne være helt sikker på å unngå lekkasjer i området rundt sluket.

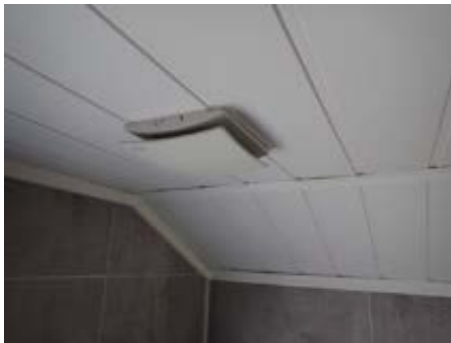
El-vifte i tak

Viften bør skiftes. Tilluft etableres.

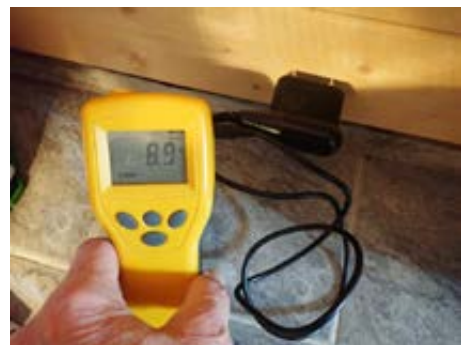
9 % fuktindikering i panelvegg

Uegnete materialer må fuktbeskyttes/utskiftes.

Eventuell utvendig fuksikring mot grunnmuren.

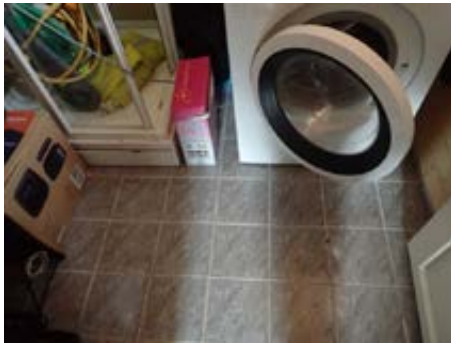
- Til tross for avviket i fall/høydeforskjell til sluk, vil gulvet fortsatt kunne lede vann mot sluket, men med redusert effektivitet. Dette kan potensielt øke risikoen for vannansamling i enkelte områder av badet.

Flislagt gulv.

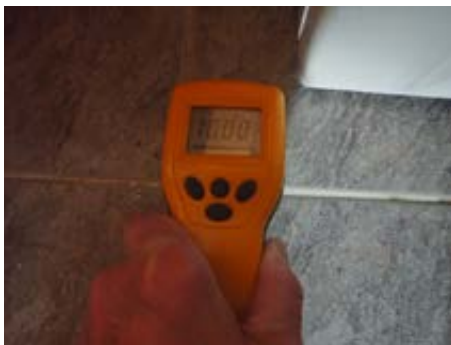
Fuktindikering i gulv.

Jevnlig kontroll bør utføres.

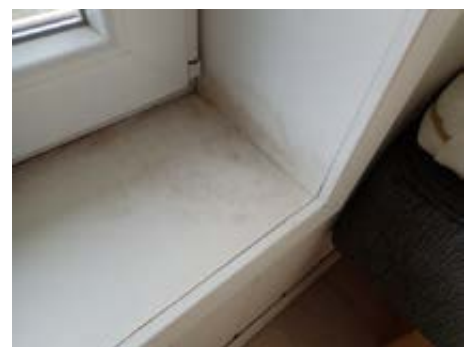
Fuktskader i foring

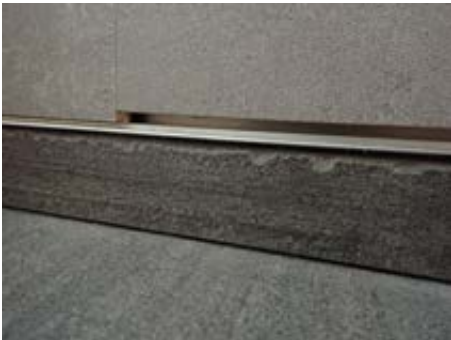
Det registreres store avvik på monteringen av våtromsplatene. Åpninger som ikke er fuget må fuges for å hindre at fukt trekker inn i veggkonstruksjon.

Store avvik - åpning mellom aluminiumsflit og veggplate.

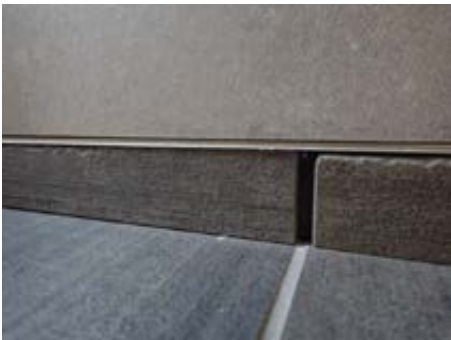
Fuging mangler

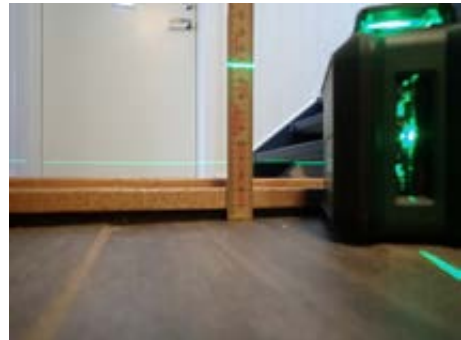
- Til tross for avviket i fall/høydeforskjell til sluk, vil gulvet fortsatt kunne lede vann mot sluket, men med redusert effektivitet. Dette kan potensielt øke risikoen for vannansamling i enkelte områder av badet.

18 mm fall til sluk

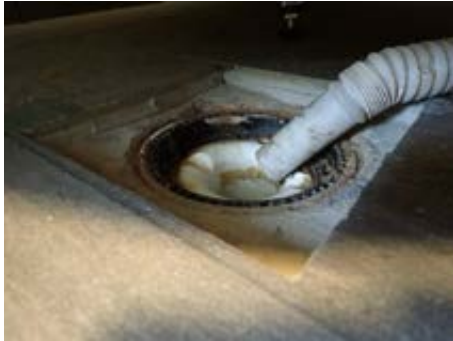
Rist mangler

Som forebyggende tiltak er det derfor viktig at sluket blir rensed for avfallsstoffer, for på best mulig måte ivareta at en raskest mulig avrenning skjer. Dette er et midlertidig tiltak, men ikke tilstrekkelig nok for å kunne være helt sikker på å unngå lekkasjer i området rundt sluket.
