# Tinthamran 1

MOLDE

**Røysan- Molde sentrum- Oppgradert enebolig med 4(5) soverom, 2 bad, hage, utleiedel og nydelig utsikt! Garasje**

# Tilstandsrapport

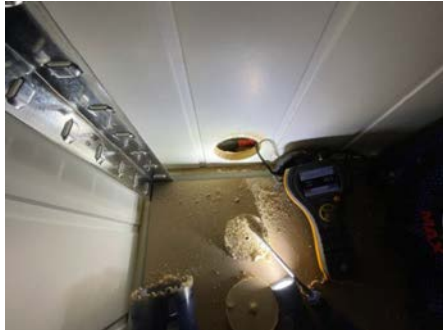
Deler av underetasjen ligger under terreng og har påforede innvendige vegger. Ved hulltaking er det målt forhøyet trefukt i bunnsvill, med verdier på ca. 25,6–26,5 vektprosent. Det ble ikke registrert synlig råte i borehullet.

Det er målt et fuktnivå på ca. 26,5 vektprosent i bunnsvill i boden ved hushjørnet mot nordvest. Dette er et forhøyet fuktnivå og innebærer risiko for utvikling av råte- og sopp-skader dersom forholdet vedvarer.

- Årsaken til den forhøyede fuktbelastningen bør undersøkes nærmere. Det anbefales kontroll av drenering, terrengforhold, grunnmur og øvrige tilstøtende konstruksjoner, samt oppfølging med nye fuktmålinger. Ved vedvarende høyt fuktnivå kan det utvikles mugg, sopp og etter hvert råteskader i skjulte trekonstruksjoner.
- Det anbefales å avdekke årsak til fukt og iverksette tiltak for å redusere fuktbelastningen, samt følge med på utviklingen.

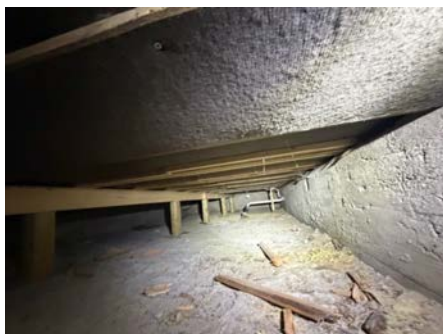
Oversiktsbilde.

Avvik: Krypkjelleren fremstod tørr på befaringsdagen, og det ble ikke registrert synlige tegn til råte- eller sopp-skader i de tilgjengelige delene. Det ble utført stikkprøvemålinger av trefuktighet, og målingene viste verdier rundt 20-21 vektprosent enkelte steder. Krypkjellere regnes generelt som risikokonstruksjoner med økt fare for fukt-, mugg-, sopp- og råteskader. Vanlige årsaker er høy luftfuktighet, utilstrekkelig ventilasjon og fukttransport fra grunnen.

Deler av boligen har krypkjeller med innvendig adkomst fra utleiedelen. Krypkjelleren fremstod tørr ved befaring, men enkelte målinger viste ca. 20–21 vektprosent trefukt.

- Det anbefales jevnlig kontroll av krypkjelleren og oppfølging av fuktforholdene, særlig gjennom sommerhalvåret når relativ luftfuktighet ofte er høy. Ventilasjon og eventuell fukttransport fra grunnen bør holdes under observasjon. Ved økende fuktverdier eller tegn til mugg, sopp eller råte bør årsaken undersøkes og nødvendige tiltak gjennomføres.

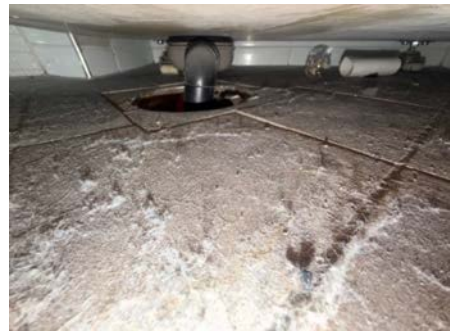
Sluk.

- Konsekvensen er at membranens tilstand og tetthet er usikker som følge av alder og manglende dokumentasjon, noe som øker risikoen for skjulte fuktskader og kan medføre behov for nærmere undersøkelser og eventuell rehabilitering av våtrommet.

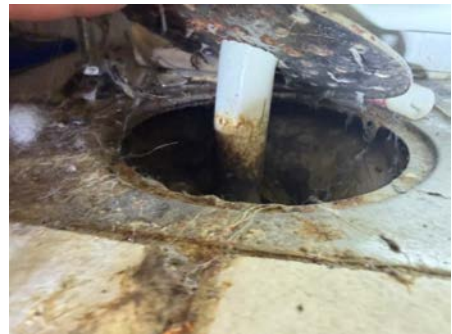
Sluk.

- Konsekvensen er at membranens tilstand og tetthet er usikker som følge av alder og manglende dokumentasjon, noe som øker risikoen for skjulte fuktskader og kan medføre behov for nærmere undersøkelser og eventuell rehabilitering av våtrommet.

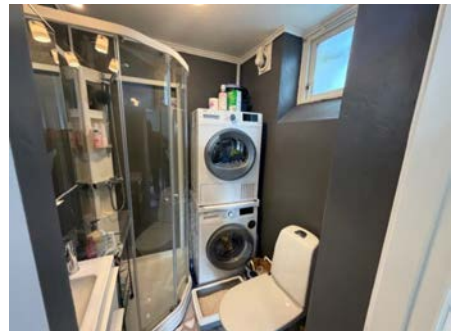
Avvik: Våtrommets vanntette sjikt tilfredsstiller ikke dagens forventninger til tettefunksjon, da veggene ikke har membran. Løsningen er avhengig av at dusjkabinettet holder vannbelastningen borte fra veggene.

- Så lenge dusjing skjer i tett dusjkabinett og rommet ellers brukes skånsomt, vurderes løsningen å kunne fungere uten umiddelbar funksjonssvikt. Ved lekkasje fra kabinettet eller annen vannbelastning på veggene er det imidlertid økt risiko for fuktskader i bakenforliggende konstruksjoner. Forholdet vurderes etter NS 3600 og vil etter standardens kriterier ikke kunne gis bedre enn TG3.

Oversiktsbilde av badet. Manglende membran/tettesjikt på vegger utgjør TG3 avvik selv om det dusjes i tett dusjkabinett.

Kostnadsestimat: 20 000 - 100 000
