# Åneslia 3

Romslig og innholdsrik enebolig i landlige omgivelser i Åneslia | 5 soverom | 2 bad | Garasje

Adresse	Åneslia 3 6522 FREI
Prisantydning	Kr 2 990 000,-
Omkostninger	Kr 93 740,-
Totalpris	Kr 3 083 740,-
BRA-i/BRA Total	198/233 m <sup>2</sup>
Eierform	Eiet
Boligtype	Enebolig
Byggeår	1947
Soverom	5

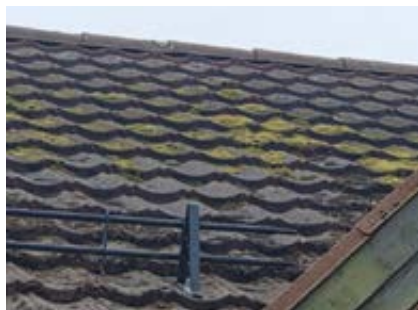
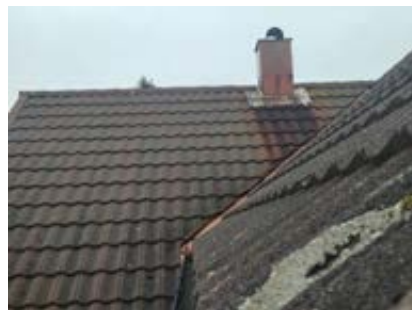
## **TG 2** Nedløp og beslag

Avvik: • Mer enn halvparten av forventet brukstid er passert på renner/nedløp/beslag.

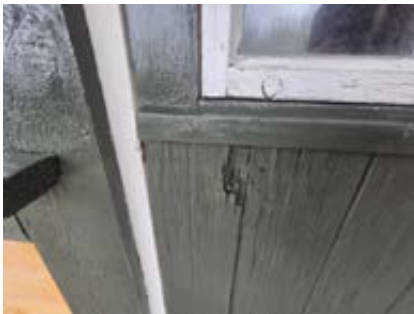
## TG 2 Balkonger, terrasser og rom under balkonger

Treverket under balkongen/terrassen i 1. etasje er i direkte kontakt med terrenget. Terrassebord og trinn har betydelig værslitasje, misfarging og begroing i flere partier. Dette kan medføre glatte overflater og økt risiko for fall, særlig ved fuktig vær.

Terrassegulvene består av impregnerte terrassebord med synlig værslitasje, gråning, sprekke-dannelser og misfarging etter utvendig eksponering. Det er også synlige begroingsmerker og fuktpåvirkning i enkelte partier. Dette er vanlig for eldre utvendige trekonstruksjoner, men tilsier behov for rengjøring, overflatebehandling og kontroll av bord med svekkelser.

Skadde eller svekkede bord, inkludert det knekte terrassebordet mot nord i 1. etasje, bør skiftes ut for å sikre konstruksjonens funksjon og sikkerhet. Treverk i direkte kontakt med terreng bør vurderes nærmere, da dette kan føre til økt fuktbelastning og redusert levetid på materialene.

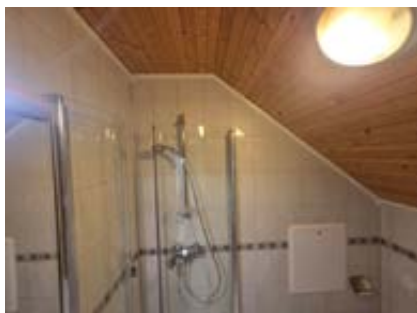
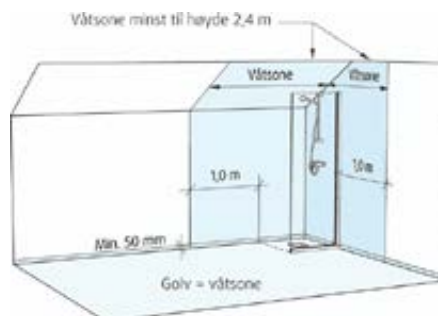
Avvik: • Det er vindu/dør med ikke fuktbestandige materialer i våtsonen (ved vask, dusj, badekar, osv.), løsningen eller byggematerialet er uegnet.

Våtsoner på bad med skrått tak.

Panel i skråtaket bør byttes ut med fuktsikre materialer eller beskyttes med godkjent membran i våtsonen, for å redusere risikoen for fuktskader og råte i takkonstruksjonen.

Baderomsplatene bør fuges i nedre kant for å hindre vanninntrengning, slik at risikoen for fuktskader i veggkonstruksjonen reduseres.

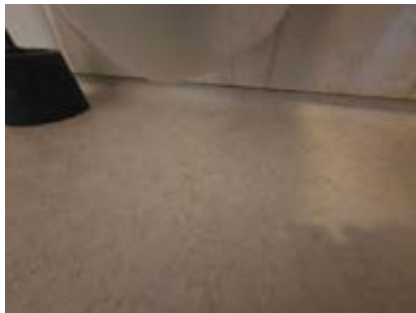
## LOFT > BAD

Avvik: • Det er påvist at høydeforskjell fra topp slukrist til gulv/synlig topp membran ved dørterskel er mindre enn 25 mm.

• Det er påvist avvik i fallforhold til sluk i forhold til krav i forskrift på byggetidspunktet.

Manglende høydeforskjell kan medføre økt risiko for vannskader i tilstøtende rom ved lekkasje, da vann lettere kan renne ut av våtrommet.

Det må etableres åpning i listen på gulvet slik at lekkasjevann kan nå sluket.
