# Rebakken 67

# gnr. 28, bnr. 1568

Befaringsdato: 03.09.2026

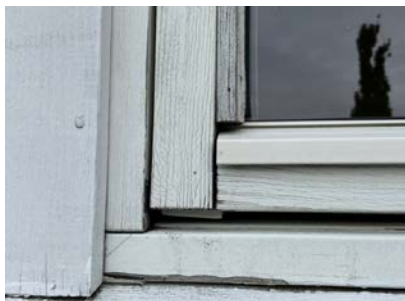
Vindu fremstår som vær-slitt. Glipe på karm som holder glass. Bør undersøkes nærmere og utbedring foretas.

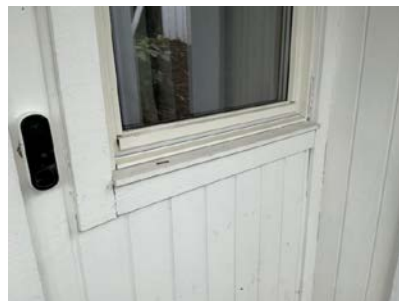
Utvendig omramming på vindu ved inngang er ikke fagmessig utført.

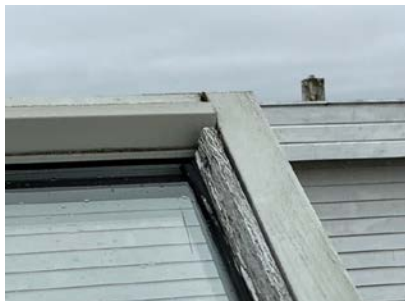
Utvendig list som holder glass er løsnet.

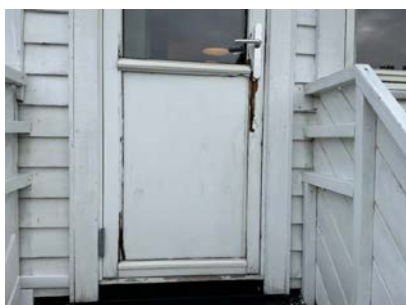
- TG 3 på grunn av fukt/råteskade på terrasse-dør. Bytte av dør vurderes som et strakstiltak.
- Prisoverslaget er veiledende og gjelder kun for utskifting av terrassedør. Det anbefales å innhente pristilbud fra byggfirma for nøyaktig kostnadsberegning.

- Inngangsdør fremstår som vær-slitt.
- Terrassedøren bør skiftes for å hindre videre fukt- og råteskader, samt unngå følgeskader på tilstøtende konstruksjoner. Dersom tiltak ikke iverksettes, er det økt risiko for ytterligere skadeutvikling og redusert funksjon på døren.
- Det bør utføres regelmessig vedlikehold og inspeksjon av dør (inngangsdør) for å forlenge levetiden og redusere risikoen for ytterligere forringelse.

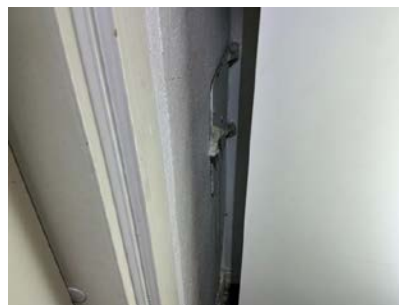
Liten avstand mellom feie-luke og klesskap.
