# Øvre Holen 97

ÅLESUND

Eiendom for totalreovering eller nybygg - populært område nær Moa

# Tilstandsrapport

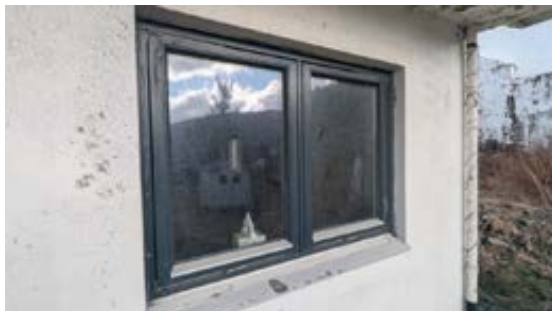
Gammelt vindi på soverom i hovedetasje

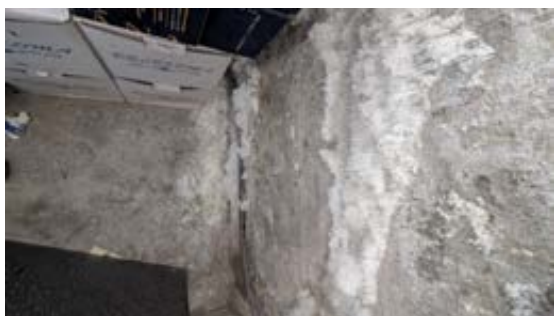
Saltutslag

Det må påregnes nærmere undersøkelser og tiltak. Aktuelle tiltak kan være etablering/utbedring av drenering og utvendig fuktsikring, samt åpning av konstruksjoner for kontroll. Eventuelle skadede materialer må skiftes ut.

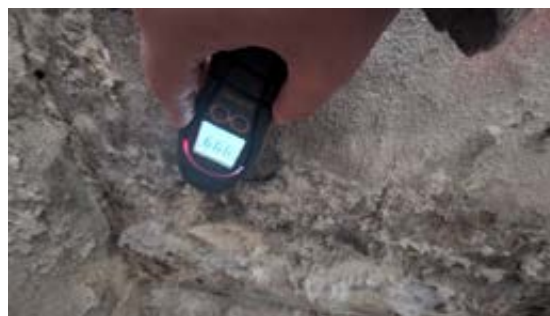
Fuktig vegg
