# Bautevegen 90

HJØRUNGAVÅG

**HJØRUNGAVÅG - Oppgradert enebolig med 3 (4) soverom og garasje beliggende i et rolig, etablert og barnevennlig område**

# Tilstandsrapport

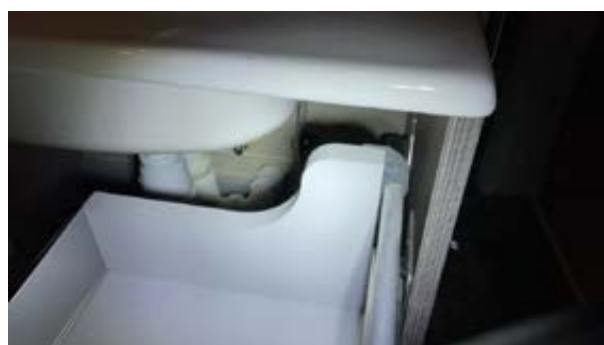
HOVEDETASJE > BAD/VASKEROM

## TG 2 Overflater Gulv

- Usikker løsning rundt klemring gir økt risiko for at vann kan trenge ned mellom membranen og sluket. Dette kan føre til lekkasje og fuktskader i underliggende konstruksjoner over tid.

Det bør foretas utbedring av membran/tettesjikt og klemring rundt sluk for å sikre fagmessig utførelse. Konsekvensen av mangelfull utførelse er økt risiko for vannlekkasje og fuktskader i konstruksjonen.

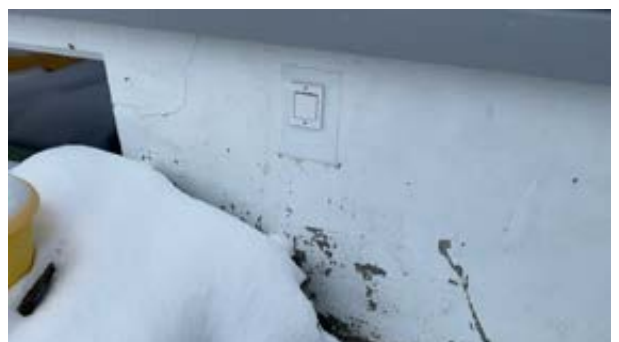
### TG 2 Terrengforhold

Skrående og flat tomtegrunn med noe terrengfall mot grunnmuren.

- Det bør foretas terrengjusteringer.

Det bør foretas terrengjusteringer slik at terrenget heller bort fra grunnmuren, dette for å hindre at nedbør og smeltevann samler seg inntil grunnmuren, og medfører fuktinntrekk i kjeller.
