# Kyrkjehaugen 78

ÅLESUND | LERSTAD

Innholdsrik enebolig med barnevennlig beliggenhet på Lerstad. Nydelig utsikt

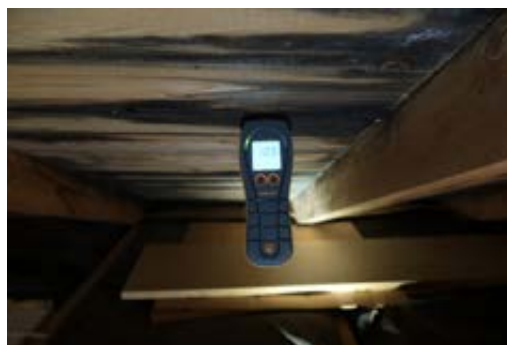
Generelt anbefales jevnlig kontroll av undertak for å kunne registrere eventuelle lekkasjer i en tidlig fase. Tørt undertak på befaringsdagen. Kun misfarge fra tidligere lekkasjer (før det ble lagt ny takteking).

Misfarget men tørt tretaktrø.

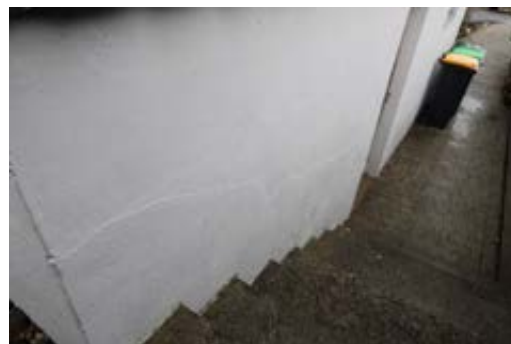
- Det er påvist andre avvik: Det er ikke håndlist på vegg/mur i trappeløp.

Det må monteres håndlist for å lukke avviket.

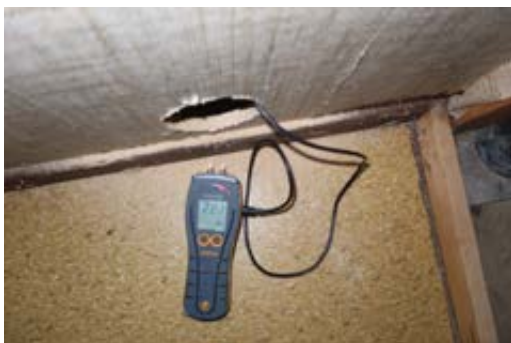
Avvik: Det er gjennom hulltaking påvist høyt fuktnivå inne i trekonstruksjonen i hulltakingen, men ikke påvist fuktskader i dette området. Høy luftfuktighet kan over tid føre til muggvekst eller sverting av materialer. Samtidig kan materialer og konstruksjoner bli ødelagt.

Det er i hulltaking målt 22 % fuktighet i treverk Saltutslag er et sikkert tegn på at det er fuktproblemer i grunnmuren.

Når vannet beveger seg gjennom muren og fordampes på overflaten, etterlater det seg krystalliserende salter.

- Det påviste fuktnivå gir grunn til å overvåke konstruksjonen jevnlig for å se utvikling over tid, og eventuelt foreta tiltak for å unngå fuktskader.

Anbefaler jevnlig kontroll i hulltakingsområdet. Det kan aldri utelukkes skjulte skader/fuktproblematikk på utforede konstruksjoner i rom under terreng.

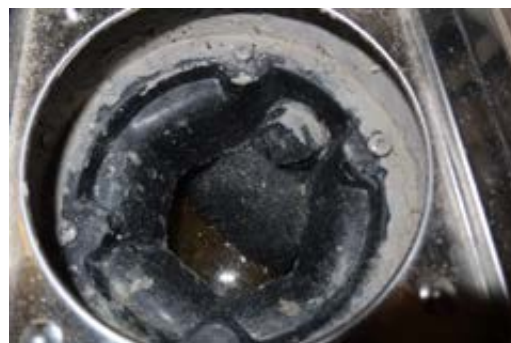
Sluken midt i rommet (fra byggeår).

- Sluket må sjekkes og rengjøres jevnlig.
- Eldre sluk av plast er ofte utsatt for lekkasjer og særlig i overganger. Eventuelle lekkasjer kan medføre fuktskader på tilliggende konstruksjoner.

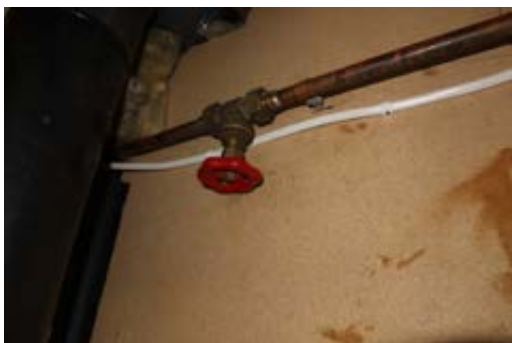
Stoppekran i boden.

- Tidspunkt for utskiftning av vannledninger nærmer seg.
- Det er ikke behov for utbedringstiltak siden anlegget fungerer i dag, men ut ifra alder kan skader plutselig oppstå på eldre anlegg.
- I forbindelse med oppgradering av våtrom vil det være naturlig med utskiftning av rør.

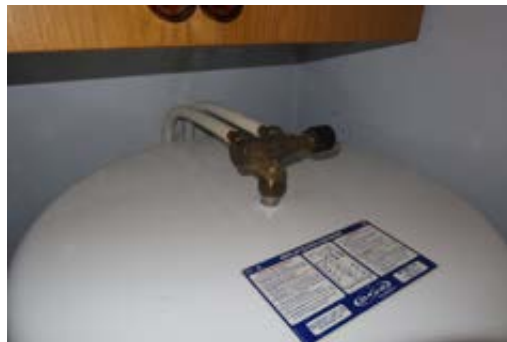
Blandeventil

- Det er ikke behov for utbedringstiltak siden tanken fungerer i dag, men ut ifra alder kan skader plutselig oppstå på eldre tanker.

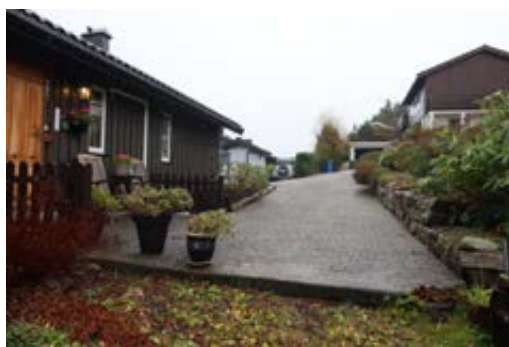
Konsekvensen av dårlig terrengfall vekk fra boligen er økt risiko for vannansamling mot grunnmur, som kan føre til fuktskader, mugg, råte, vanninntrenging i kjeller, dårlig innelima og kostnader for reparasjon.

Fall ut fra bygningen skal være minimum 1:50 i en avstand på minst 3 meter fra husmur.

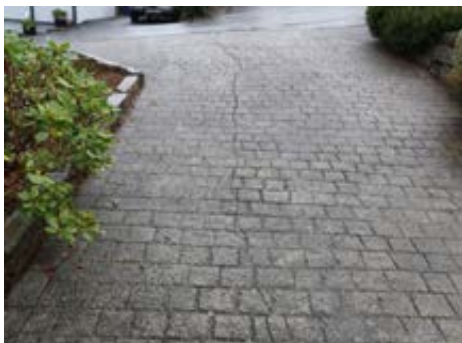
Det er sprukket markbetong på sydsiden.

Sprekk i markbetong må tettes for å lukke avviket.
