# Valderhaugbakkane 15

**Stor eiendom med potensiale i barnevennlig område på ca. 2,5da med eldre enebolig, låve og nausttomt.**

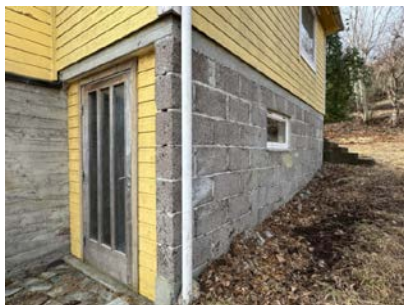
## TG 3 Terrengforhold

Avvik: Terrengtet faller inn mot bygningen og det er maksimale forhold for vann inn mot muren.

Naturlig tiltak å vurdere i sammenheng med ny drenering.
