Framstadvegen 19B

Tilstandsrapport

TOMANNSBOLIG

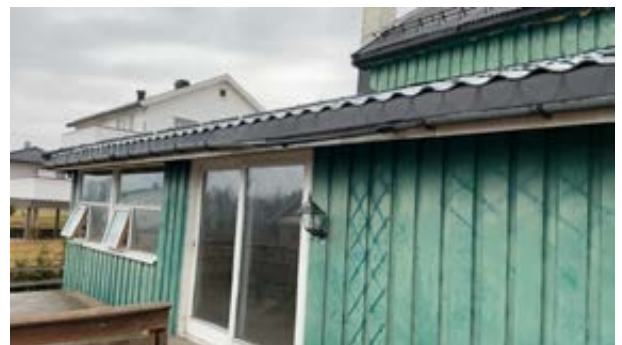
Veggkonstruksjon

- Det er ingen eller liten lufting i nedre kant av kledning mot grunnmur.
- Det er påvist spredte råteskader i bordkledningen.

- Råteskader i bordkledningen kan fortsette å utvikle seg både i tilliggende bordkledning og til bakenforliggende veggkonstruksjon, dersom en ikke foretar tiltak.
- Lokal utbedring må utføres.

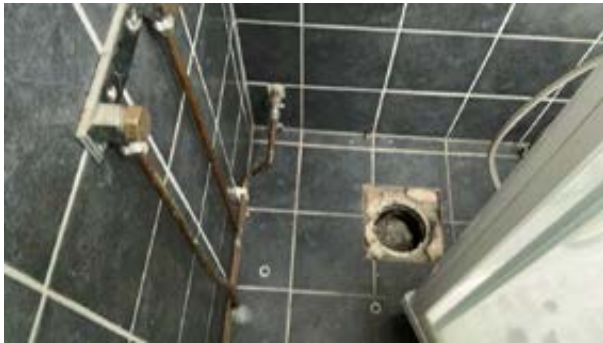
2 ETASJE > BAD

TG 2 Sanitærutstyr og innredning

- Det er påvist skader på innredning.

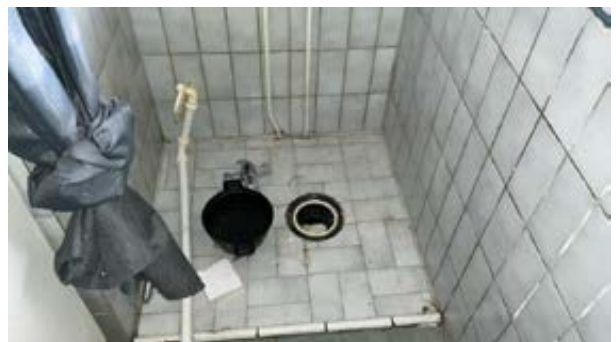
KJELLER > BAD

TG 3 Sanitærutstyr og innredning

- Det er påvist skader på innredning.
- Deler av utstyr på våtrommet er ødelagt.

- Dersom utstyr ikke skiftes ut, vil det kunne oppstå funksjonsfeil og mangler.

Kostnadsestimat: Under 20 000

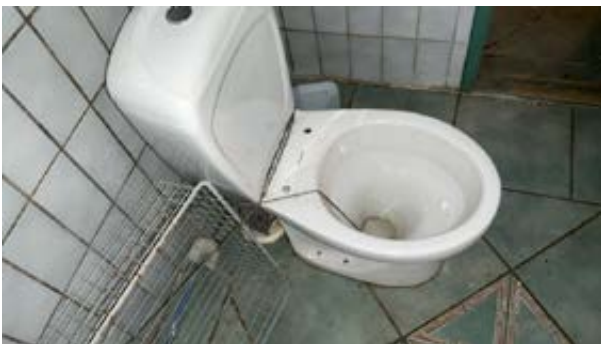
KJELLER > BAD

TG 2 Ventilasjon

- Det er påvist fuktskjolder etc. rundt ventiler.
- Det etablerte avtrekkssystemet fungerer ikke tilfredsstillende.
- Rommet har kun naturlig ventilasjon.
- Våtrommet mangler tilluftsventilering, f.eks. spalte/ventil ved dør.

- Det bør etableres tilluft til våtrommet.
- Elektrisk avtrekksvifte bør monteres for å lukke avviket.
- Avtrekkssystemet må utbedres.

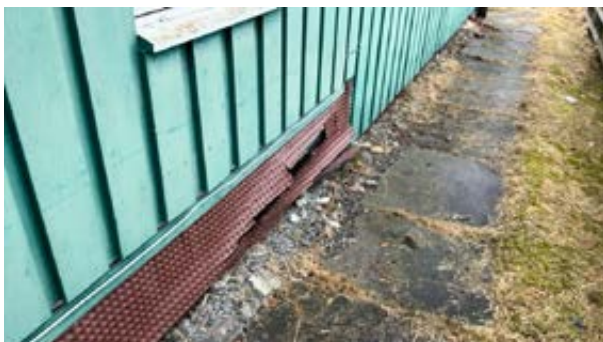
TG 3 Grunnmur og fundamenter

Avvik: Grunnmuren har sprekkeformasjoner. Grunnmuren har setningsskader.
