## Siktepunktet 2D

Rekkehus | BRA-i/BRA Total 141/166 kvm | 2 soverom

# Tilstandsrapport

## REKKEHUS

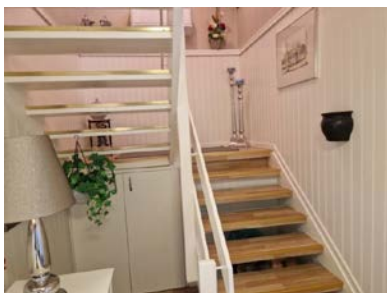
- For store åpninger i rekkverket kan medføre økt risiko for fall og personskader, særlig for barn.
- Manglende håndløper kan redusere muligheten for støtte ved ferdse i trappen. Forholdet kan medføre økt risiko for fallulykker og personskade, særlig for barn, eldre og personer med nedsatt balanse.

Det er kun etablert rekkverk eller håndløper på den ene siden av trappeløpet.

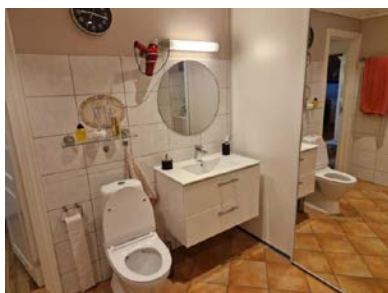
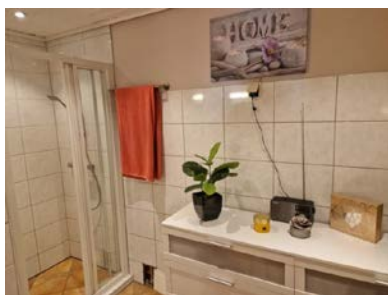
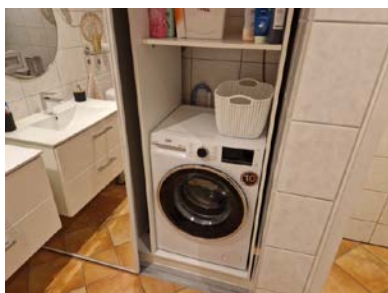
### UNDERETASJE > BAD/VASKEROM

Det er foretatt hulltaking, og det ble ikke registrert unormale forhold ved kontrollpunktet. Hulltaking er en stikkprøvekontroll utført på ett sted og kan ikke utelukke fukt- eller råteskader i andre deler av konstruksjonen.

Kontrollen er utført fra tilstøtende rom eller fra undersiden av konstruksjonen, i et område hvor det erfaringsmessig er størst risiko for fuktpåvirkning. Dette er en anerkjent metode for å kontrollere fuktinnhold og avdekke eventuelle symptomer på fuktskader i skjulte konstruksjoner.

Det ble målt et fuktinnhold på 6 %, noe som vurderes som tørt. Generelt anses verdier opp til ca. 15 % som tørre, mens vedvarende fuktinnhold over ca. 17–18 % kan gi risiko for utvikling av råte- og muggsopp.

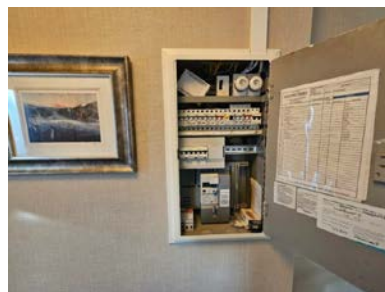
- Behov for kontroll av det elektriske anlegget indikerer usikkerhet rundt tilstand og sikkerhet. Eventuelle feil eller mangler kan medføre økt risiko for brann, elektrisk støt og skade på utstyr. Det elektriske anlegget må kontrolleres av kvalifisert elektroaglig person. Eventuelle avvik bør utbedres for å sikre en trygg og forskriftsmessig installasjon.
