# Gjerdevegen 79

HARØY

Adresse	Gjerdevegen 79 6296 HARØY
Prisantydning	Kr 990 000,-
Omkostninger	Kr 43 740,-
Totalpris	Kr 1 033 740,-
BRA-i/BRA Total	162/162 m <sup>2</sup>
Eierform	Eiet
Boligtype	Enebolig
Byggeår	1970
Soverom	1
Etasje	2

Befaringsdato: 15.05.2026

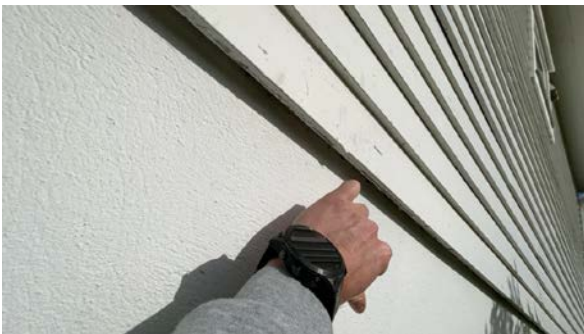
- Avvik: · Det er ingen eller liten lufting i nedre kant av kledning mot grunnmur.
- Det er påvist spredte råteskader i bordkledningen.

Luftingen er begrenset.

- Kledningen må vaskes og vedlikeholdes.
- Det bør etableres tilstrekkelig lufting i nedre kant av kledningen mot grunnmur for å sikre god uttørring og redusere risiko for fuktskader.
- Råteskadet bordkledning/ vindski bør skiftes ut for å hindre videre skadeutvikling og sikre fasadens beskyttelse mot vær og vind.
- Manglende lufting og råteskader kan føre til redusert levetid på kledningen, økt fare for fuktinntrengning og ytterligere skader på underliggende konstruksjoner.

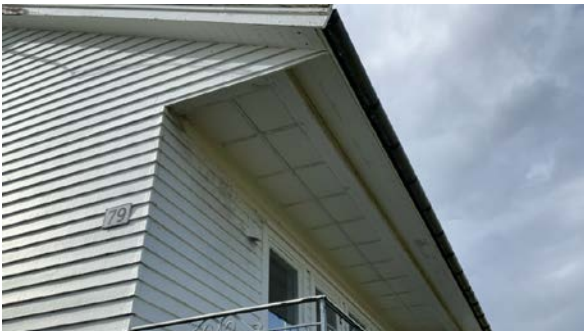
- Kledningen fremstår som værslitt og noe skitten.
- Det er registrert råteskade på ett vindskibord.
- Det er observert spredte tegn til rust på innfestning/ deksel på veggventiler.

Skitten og værslitt kledning.

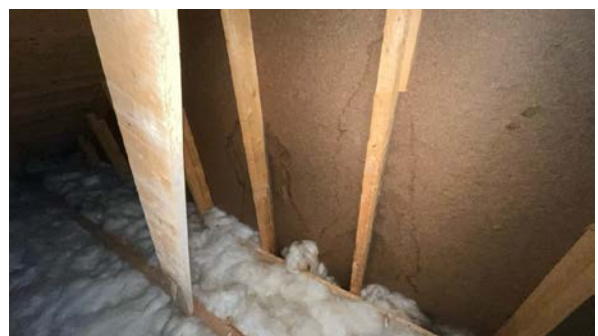
- Det er påvist fukt-/råteskader i takkonstruksjonen.
- Det er påvist fuktskjolder/skader i takkonstruksjonen.
- Det er påvist andre avvik:

- Isolasjonen er flyttet på enkelte steder, og det er stedvis lite isolasjon.
- På loftet er det en dagtank/oljetank. Dette er beskrevet under eget punkt "Varmesentral".
- Det er stedvise fuktskjolder i takkonstruksjonen og i vindplater på gavlvegg. Det er foretatt stikkprøvekontroller med fuktmåler, uten at unormale fuktverdier ble observert.

Fuktskjolder på vindtettplate på gavlvegg.

- Det bør etableres tilfredsstillende lufting i takkonstruksjonen for å redusere risikoen for fukt- og råteskader.
- Fuktskjolder og skader bør undersøkes nærmere og utbedres der det er nødvendig, for å hindre videre skadeutvikling og redusere risiko for mugg- og råteproblemer.
- Isolasjonen bør legges korrekt og eventuelle mangler utbedres for å sikre tilstrekkelig isolasjonsevne og forhindre varmetap.
- Konsekvensen av manglende tiltak kan være økt risiko for fuktskader, råte, muggdannelse og redusert levetid på takkonstruksjonen.
- Kostnadsestimat gjelder etablering av lufting.
- Følg med på fuktskjolder over tid og behov for tiltak kan ikke utelukkes.

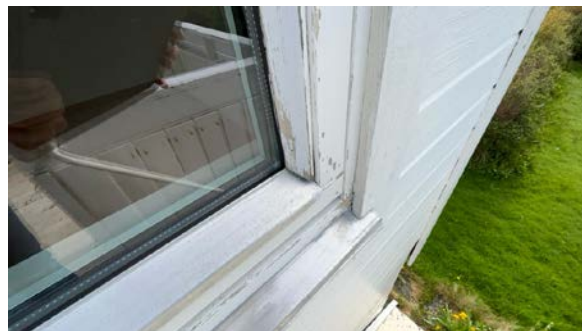
Avvik: · Det er påvist at enkelte vinduer er vanskelig å åpne/lukke.

- Det er påvist noen glassruter som er punktert eller sprukne.
- Karmene i vinduer er slitte og det er sprekker i trevirket.
- Det er påvist andre avvik:

Værslitt vindu.

- Det bør utføres justering eller utbedring av vinduer som er vanskelig å åpne eller lukke, samt utbedring av sprekker og slitasje i karm og ramme. Punkterte eller sprukne glassruter bør skiftes ut.
- Dersom tiltak ikke gjennomføres, kan dette føre til ytterligere skade på vinduene, redusert funksjonalitet og økt risiko for trekk, varmetap og fuktskader i omkringliggende konstruksjoner.
- Værslitte vinduer må vedlikeholdes for å forlenge levetiden og opprettholde tilfredsstillende funksjon.

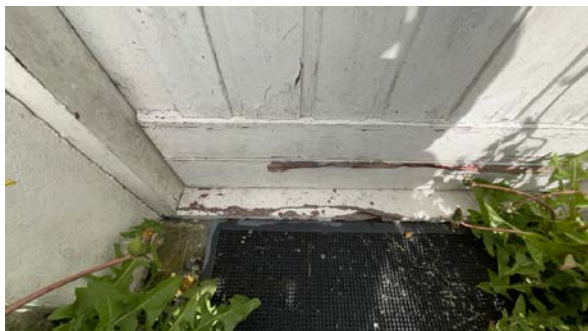
- Det er observert sprekk i glasset på hovedytterdøren.
- Hovedytterdøren, og særlig kjellerdøren, er værslitte utvendig.

Værslitt kjellerdør.

- Det bør foretas utskifting av glass med sprekker for å unngå personskaade og redusert isolasjonsevne.
- Værslitte dører og karmen bør vedlikeholdes eller eventuelt skiftes ut for å hindre videre forringelse, råte og redusert funksjon.

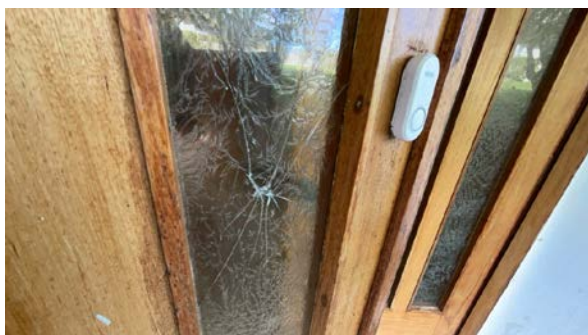
Sprekk i glass på hovedytterdør.

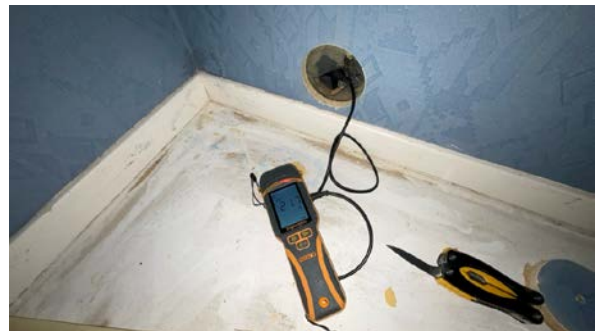
Avvik: · Det er gjennom hulltaking påvist høyt fuktnivå inne i trekonstruksjonen i hulltakingen, men ikke påvist fuktskader i dette området. Høy luftfuktighet kan over tid føre til muggvekst eller sverting av materialer. Samtidig kan materialer og konstruksjoner bli ødelagt.

- Det er gjennom hullboring observert følgende oppbygning: Innvendig plate, dampspærre, isolert påføring og betong/ mur. Dampspærre er i dag ikke et anbefalt produkt i slike konstruksjoner, da disse kan holde eventuell innestengt fukt.
- Det er observert saltutslag.
- Det er foretatt hullboring på soverommet, og det ble målt 21,7 vektprosent fuktighet i trevirke. Vektprosent blir gradert slik:
  - Tørt: Under 11,9%
  - Akseptabel: 12-15,9%
  - Fuktig: 16-19,5%
  - Meget fuktig: 19,6-27%
  - Vått: Over 27%

Fuktmåling i vegg.

- Det bør iverksettes tiltak for å redusere fuktinntrengning i kjellermur, samt vurdere fjerning av dampperre og forbedring av ventilasjon for å hindre opphopning av fukt.
- Videre bør det gjennomføres jevnlig overvåkning av fuktnivået og eventuelt ytterligere undersøkelser for å avdekke skjulte skader.
- Konsekvensen av manglende tiltak er økt risiko for muggvekst, sopp, og skader på bygningsmaterialer, samt forringelse av innemiljøet.

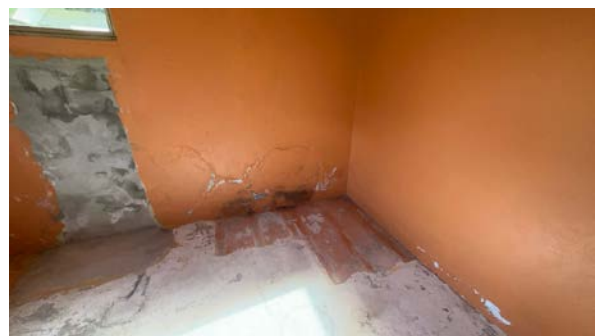
- Det er ikke tilkomst til å foreta hullboring fra tilstøtende rom, men det er observert saltutslag i mur. Saltutslag trenger ikke nødvendigvis å komme fra fukt i rommet, men kan også stamme fra utsiden. Dette er også beskrevet under "Rom under terreng".
- Alder, utførelse og manglende tettesjikt på rommet er ytterligere årsaker til at punktet vurderes til TG2.

Saltutslag i mur/ betong

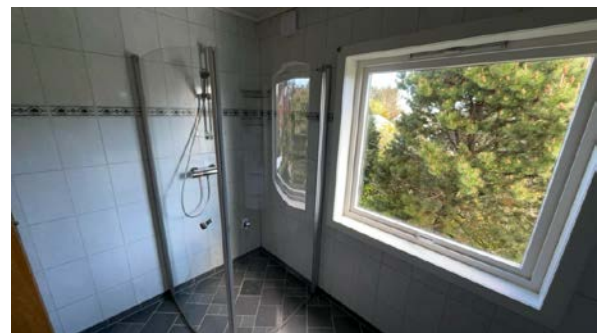
Avvik: · Det er vindu/dør med ikke fuktbestandige materialer i våtsonen (ved vask, dusj, badekar, osv.), løsningen eller byggematerialet er uegnet.

Vindu i våtsone.

- Vinduer og dører plassert i våtsone, inkludert tilhørende foringer og listverk, bør overflatebehandles med alkydbasert maling eller lakk for våtrom. Dette gjelder også skjulte flater, som baksiden og skjøter på listverk og foringer.
- Oppsprukne fuger i stålprofilen under baderomsplatene bør utbedres for å hindre fuktinntrengning, som kan føre til fuktskader og redusert levetid på konstruksjonen.

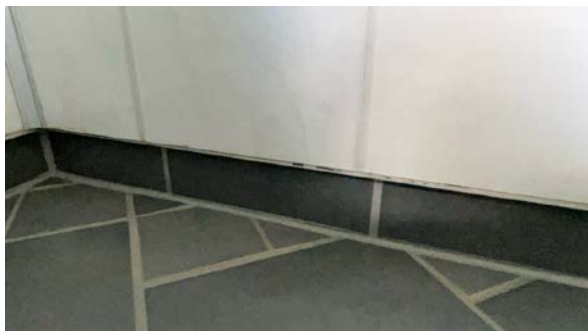
· Det er påvist avvik i fuger.

Sprekk i fuge.

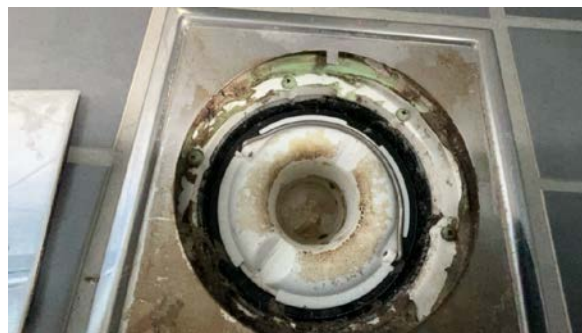
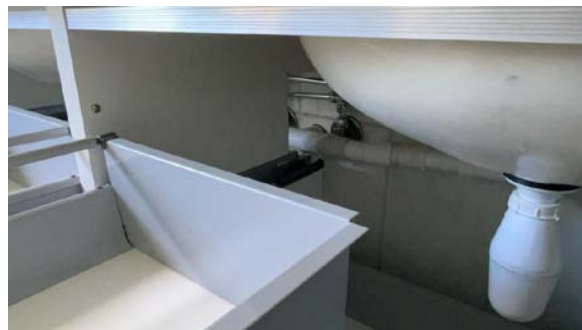
Avvik: · Det er påvist mangelfull/feil utførelse rundt rørgjennomføringer e.l. som gir fare for fukt i konstruksjonen i våtzone.

Rørgjennomføring i vegg er ikke tilstrekkelig tettet.

- Det bør innhentes dokumentasjon på utførelse og alder for sluk og membran.
- Overvåk tilstanden jevnlig, og vær forberedt på at utskifting eller utbedring kan bli nødvendig på kort sikt.
- Rørgjennomføring i vegg under vask må tettes med egnet materiale, for eksempel silikon, for å redusere risikoen for fuktinntrengning i konstruksjonen.
- Konsekvensen av manglende dokumentasjon og høy alder er økt risiko for lekkasjer og fuktskader i tilstøtende konstruksjoner.

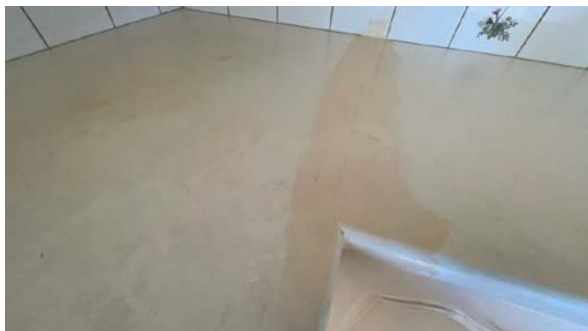
- Det er noen skader på benkeplaten, samt en skjøl som er malt i en litt annen farge enn resten av benkeplaten.

En malt skjøt på benkeplaten.

- Det bør vurderes lokal utbedring eller utskifting av skadet benkeplate og utbedring av skjøt med avvikende farge, for å unngå ytterligere slitasje og redusert levetid på kjøkkeninnredningen. Skader på benkeplaten kan føre til fuktoptak og oppsvelling, noe som kan medføre behov for mer omfattende reparasjoner på sikt.

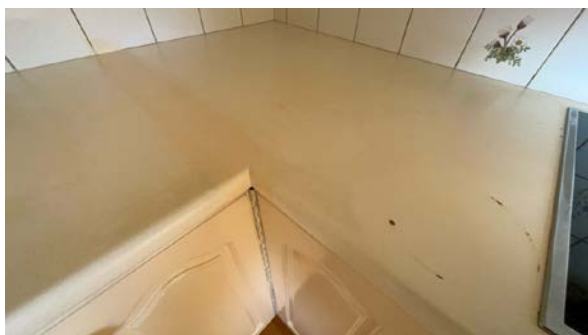
Merke i benkeplate.

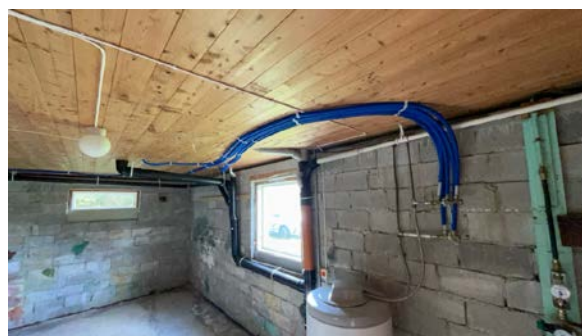
Avvik: · Mer enn halvparten av forventet brukstid er passert på innvendige vannledninger.

Bilde av vannledninger.

- Det bør fremskaffes dokumentasjon på vannledningsanlegget for å redusere usikkerhet om utførelse, tilstand og eventuelle tidligere arbeider.
- Manglende dokumentasjon medfører økt risiko for skjulte feil eller mangelfull utførelse, noe som kan føre til lekkasjer eller skader på bygningskonstruksjonen.
- Det kan ikke utelukkes at vannledninger kan trenge vedlikehold eller utskifting i løpet av nær fremtid på grunn av høy alder.

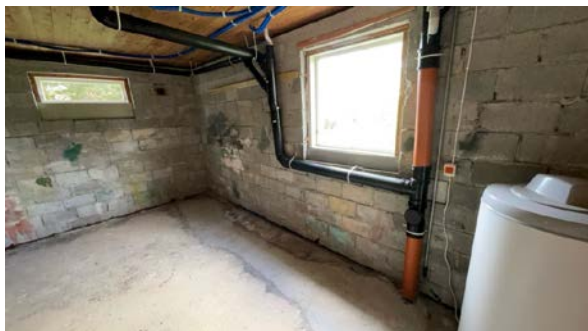
Avvik: · Mer enn halvparten av forventet brukstid er passert på innvendige avløpsledninger.

Bilde av avløpsledninger.

- Det bør innhentes dokumentasjon på avløpsledningene for å redusere usikkerhet om utførelse, tilstand og eventuelle tidligere arbeider.
- Manglende dokumentasjon medfører økt risiko for skjulte feil eller skader, som igjen kan føre til lekkasjer og påfølgende vannskader på konstruksjoner.
- Det kan ikke utelukkes at avløpsledninger kan trenge vedlikehold eller utskifting i løpet av nær fremtid på grunn av høy alder.

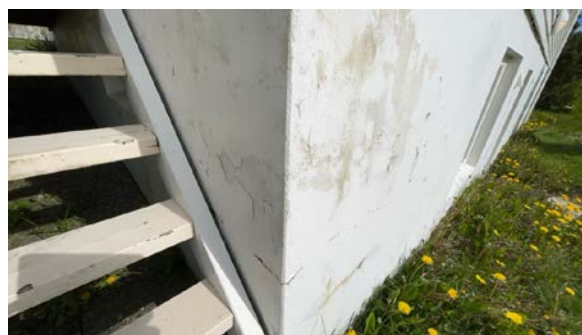
Avvik: · Det er registrert horisontalriss som er symptom på jordtrykk.

Avskalling og riss i grunnmur.

- Horisontalriss som følge av jordtrykk bør vurderes nærmere av fagkyndig, og nødvendige tiltak bør iverksettes for å hindre videre bevegelser og skader på grunnmuren.

- Løs puss på muerverflater bør utbedres for å forhindre ytterligere forringelse av overflaten og redusere risikoen for fuktinntrengning og frostspreng.
