# Dirikvegen 1

ELLINGSØY

## DIRIKVEGEN 1

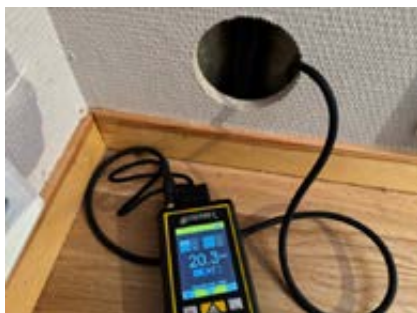
Gulvet er av betong. Veggene har betong/mur. Hulltaking er foretatt og det er påvist avvik i konstruksjonen. Hulltaking er foretatt ved/i Kjellerstue og det er gjort målinger i åpen mur. Fuktkvotemåling (vekt%) i konstruksjonen ble målt til 20 som tilsvarer fuktig treverk.

- Det er gjennom hulltaking påvist høyt fuktnivå inne i trekonstruksjonen i hulltakingen, men ikke påvist fuktskader i dette området. Høy luftfuktighet kan over tid føre til muggvekst eller sverting av materialer. Samtidig kan materialer og konstruksjoner bli ødelagt.

- Det påviste fuktnivå gir grunn til å overvåke konstruksjonen jevnlig for å se utvikling over tid, og eventuelt foreta tiltak for å unngå fuktskader.

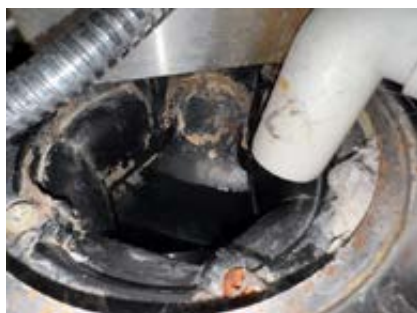
Sluk under badekar
