# Vikebøen 3

ØRSTA

# Sammendrag av boligens tilstand

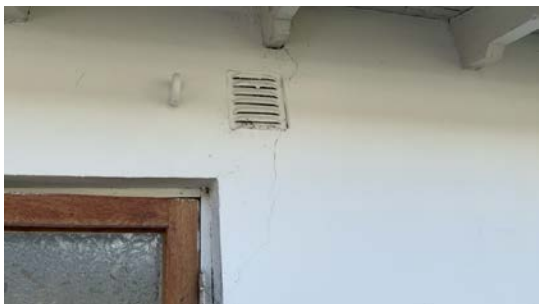
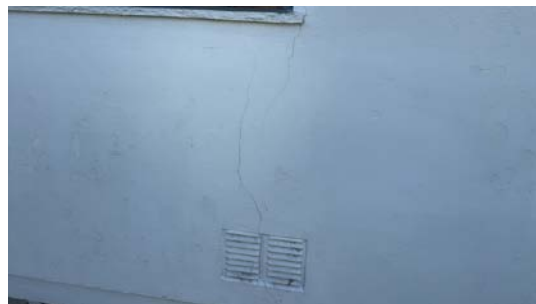
- Sprekker i grunnmuren må tettes.

Sprekker i murte/pussede fasader bør utbedres for å hindre videre sprekkdannelse og redusere risiko for vanninntrenging i sprekken.

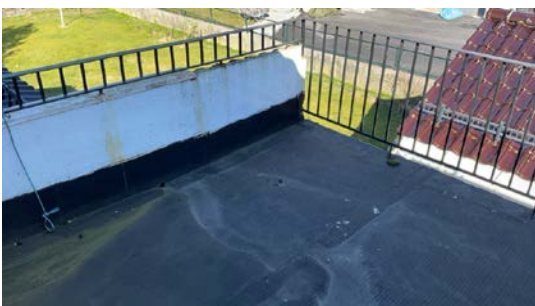
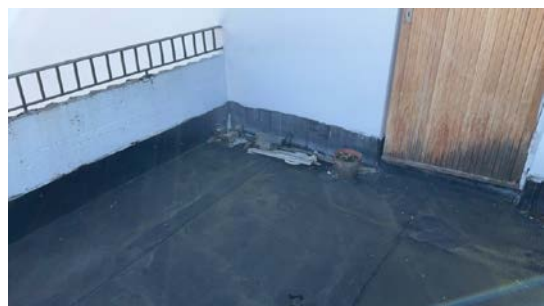
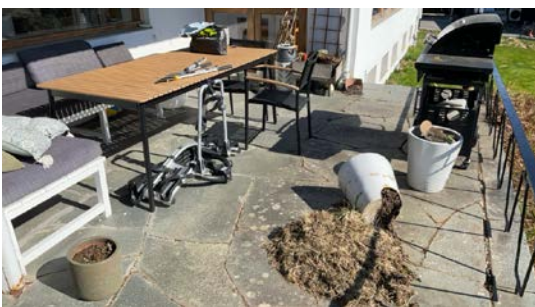
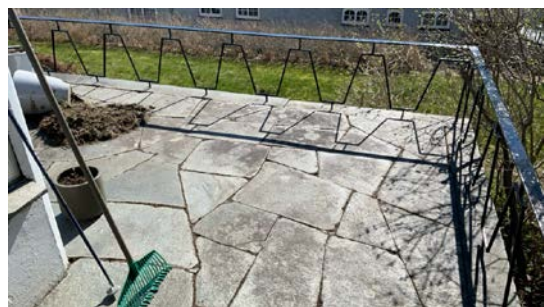
## TO 2 Balkonger, terrasser og rom under balkonger

- Mer enn halvparten av forventet brukstid er passert på tettesjikt/membran.
- Det er sprekk i glasset på leveggen.

- Tidspunkt for utskiftning av tettesjikt/membran nærmer seg ut ifra alder på dagens tekking.

Sprukket glass i leveggen bør utskiftes for å hindre ytterligere skade på glasset og i sikkerhets hensende.

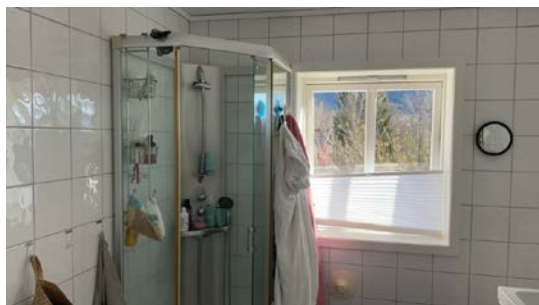
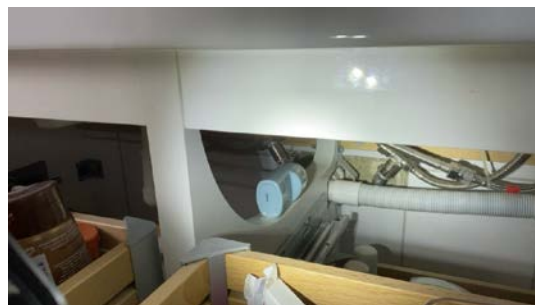
- Det er vindu/dør med ikke fuktbestandige materialer i våtsonen (ved vask, dusj, osv.), løsningen eller byggematerialet er uegnet.
- Det er vindu i våtzone for dusjen. Det er ikke montert mansjett på avløpsrør fra baderomsinnredningen i overgang vegg.

Det bør monteres mansjett på avløpsrøret i overgang mot vegg for å hindre at eventuell lekkasje fra røret renner inni vegg langs røret.

Vinduet i våtsonen bør vurderes fuktbeskyttet for å redusere risikoen for fuktskader på foring og vinduskarm ved vannsøl fra dusjen.

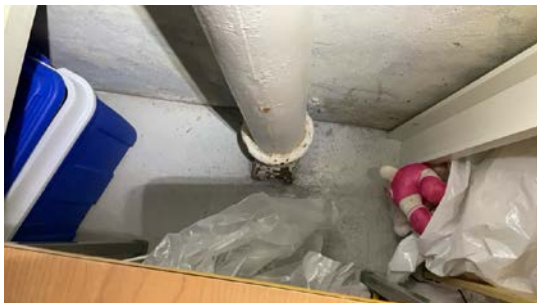
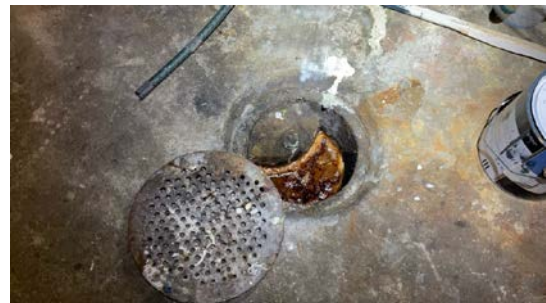
## TO 2 Avløpsrør

- Mer enn halvparten av forventet brukstid er passert på innvendige avløpsledninger.
- Det er påvist at avløpsrør av jern har rustskader.
- Stålsluken på fyrrommet har rustskader.

Stålsluken på fyrrommet bør vurderes utskiftet for å unngå lekkasjer som følge av gjennomrusting.

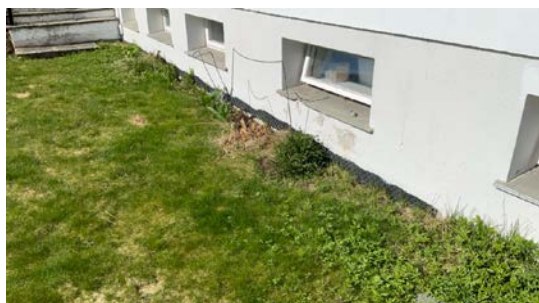
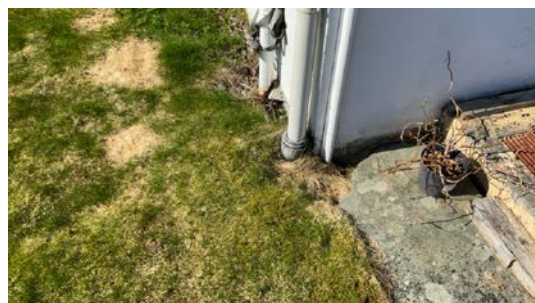
### TO 2 Fuktsikring og drenering

- Det mangler, eller på grunn av alder er det sannsynlig at det mangler, utvendig fuktsikring av grunnmuren ved kjeller/underetasje.
- Mer enn halvparten av forventet levetid på drenering er overskredet.

Konsekvensen av manglende fuktsikring eller svekket drenering er økt risiko for fuktinntrengning i kjeller, som kan medføre til skader og dårlig inneklima.

Det bør vurderes å gjennomføre nærmere undersøkelser av dreneringens tilstand, samt om det er montert fuktsikring av grunnmur.

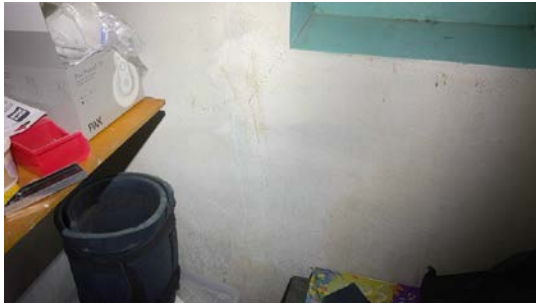
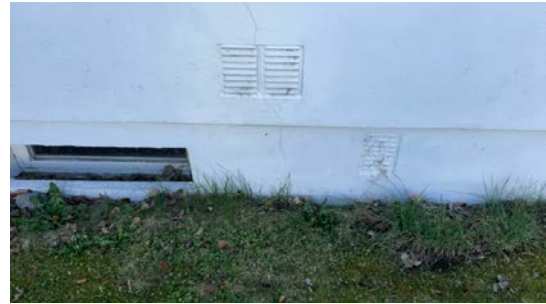
### TO 2 Grunnmur og fundamenter

- Grunnmuren har sprekke-dannelser.

- Lokal utbedring må utføres.

Sprekkdannelser i grunnmuren bør utbedres for å hindre videre skadeutvikling og redusere risiko for fuktinntrenging i sprekker.

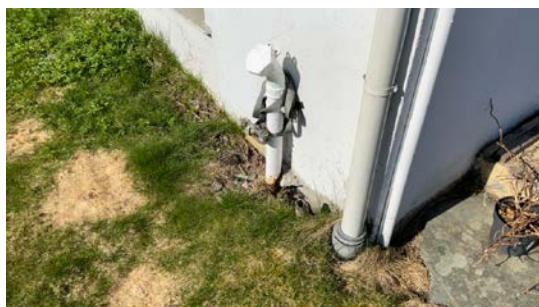
- Det er opplyst om at oljetank er sanert, men tilfredsstillende dokumentasjon mangler
- Det foreligger krav om sanering av oljetank.
- Kombinasjon av alder og materiale tilsier at denne bør fjernes.
- Påfyllingsrøret for olje har synlige rustskader over terreng.

Manglende dokumentasjon og gammel tank med ukjent tilstand medfører risiko for lekkasje og forurensning av grunn, noe som kan medføre pålegg fra myndighetene og økonomiske konsekvenser for eier.
