Kvalvikveien 272A

Enebolig med stor tomt og garasje.

Befaringsdato: 30.04.2026

Tilstandsrapport

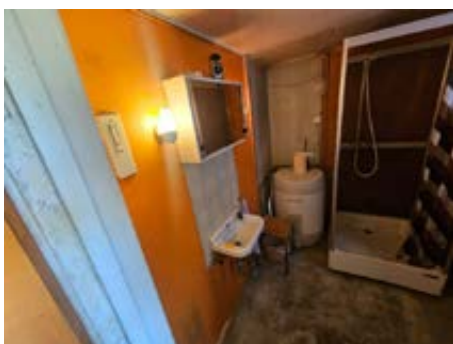
TG 2 Tilliggende konstruksjoner våtrom

Hulltaking er foretatt og forhøyet fuktinnhold er avdekt. Hulltaking er en stikk kontroll ett sted. Kontrollen kan ikke utelate fuktskader andre steder i rommet.

- Det er registrert symptom på fuktskader.

- Dersom tiltaket ikke utføres er det fare for ytterligere skadeutvikling.

Det bør gjennomføres ytterligere undersøkelser for å avdekke omfanget av fuktskader i tilstøtende konstruksjoner.

Konsekvensen av å ikke utbedre eller undersøke nærmere er økt risiko for skjulte fuktskader, som kan føre til forringelse av bygningsdelene og kostbare reparasjoner.
