Kleivalivegen 7

VALSØYFJORD

Fritidsbolig (tidl. enebolig) med flott beliggenhet og utsikt i Valsøyfjorden. Garasje. Nyere naust

Tilstandsrapport

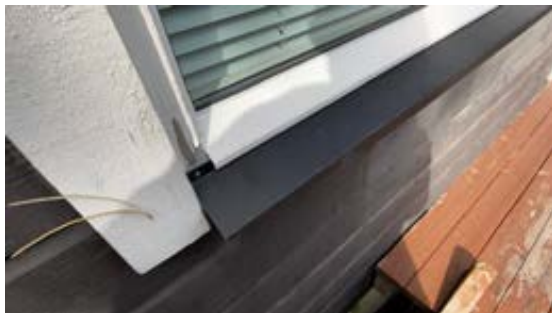
Beslaget under stuevinduet er montert på utsiden av vinduskarmen.

- Det bør gjøres tiltak for å lukke avviket.
- Beslaget under stuevinduet bør monteres korrekt for å sikre tilstrekkelig beskyttelse mot vanninntrengning. Feilmontert beslag kan føre til fuktskader og redusert levetid på vindu og omkringliggende konstruksjon.

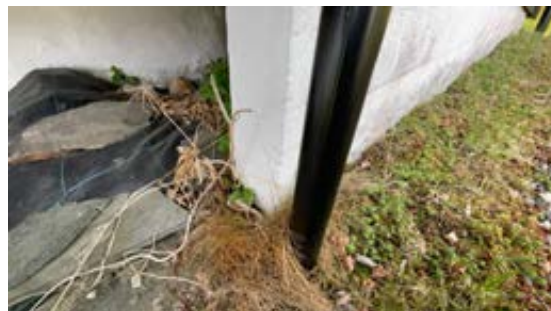
- Sprekker i ringmuren på tilbygget.

Sprekker i ringmur på tilbygg

- Lokal utbedring må utføres.
- Det er ikke behov for umiddelbare tiltak, men svinnsprekker bør overvåkes over tid, og tiltak må vurderes ut fra hvordan dette utvikler seg. Dersom sprekken utvikler seg, kan det føre til økt fuktinntrengning og forverring av skadene, noe som kan medføre kostbare utbedringer på sikt.
