Leinesveien 13 Steigen

ENEBOLIG MED ANNEKS /GARASJE. STRANDLINJE OG NAUST

Enebolig med Anneks /garasje. Strandlinje, naust.
Stor eiet tomt på hele 103 dekar, Leinesveien 13 i
Steigen

LEINESVEIEN 13

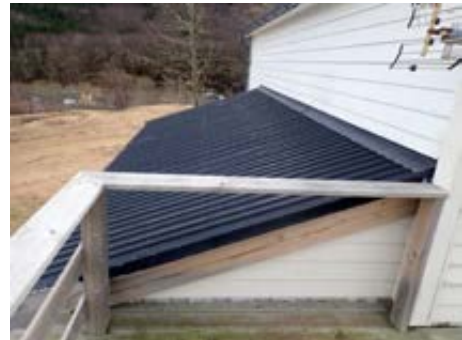
Tak over inngangsparti

Taktekkingen er av stål/aluminiumsplater. Taket er besiktiget fra bakkenivå. Siden taket (takkonstruksjon, takteking og skorstein) kun er observert fra bakkenivå, er vurderingen begrenset av dette. Det er ikke sikkerhetsmessig forsvarlig å bevege seg ut på taket eller observere fra stige. Selv om det ikke er avdekket skader under befaringen, betyr ikke dette at det ikke foreligger skader som en besiktigelse på taket kan avdekke. Vær oppmerksom på denne risikoen. En undersøkelse av taket kan utføres av en fagperson under tilstrekkelige sikkerhetsforhold.

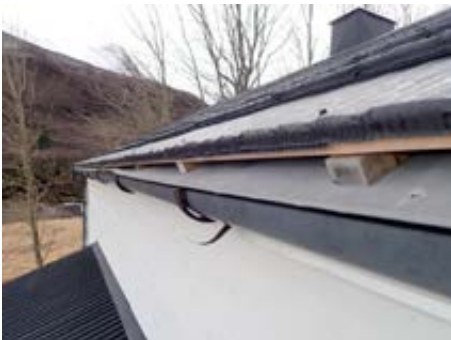
Mangler spillblikk
Rustet takrennekroker.

- Det må foretas tiltak for å lukke avviket.
- Det bør lages system for bortledning av vann fra taknedløp ved grunnmur.
- Det er ikke krav om utbedring av snøfangere opp til dagens krav.
- Det er ikke behov for utbedringstiltak for snøfangere i nær fremtid.
- Tiltak:

Spillblikk bør monteres for å unngå fukt og råteskader i nedre del av taket

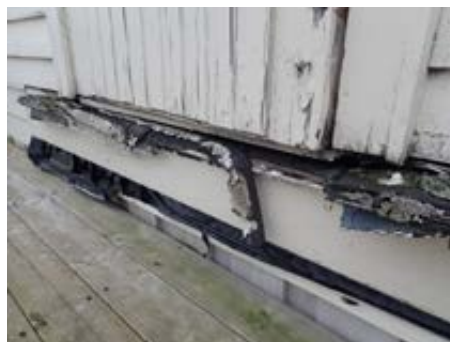
Vegg under altandøra må fornyes. Fare for råteskader er påregnelig

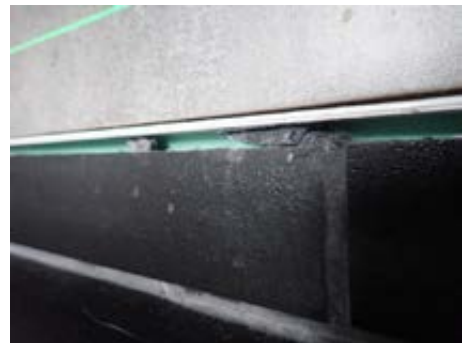
Mangelfull fuging

- Det må gjøres tiltak for å lukke avviket.
- Det må foretas lokal utbedring.
- Dersom våtromsplatene ikke er montert fagmessig, kan dette medføre utettheter som øker risikoen for fuktinntrengning bak platene. Over tid kan dette føre til oppfuktning av tilstøtende konstruksjoner, noe som kan resultere i råteskader, muggvekst og eventuelle lekkasjer.

Fuging foretas

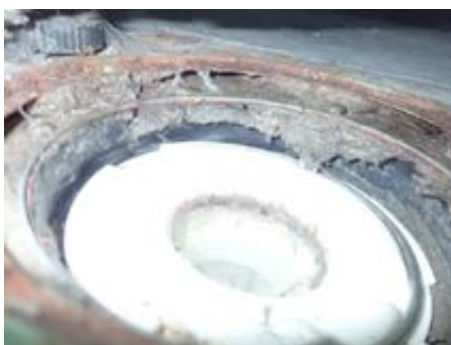
- Dersom det ikke foreligger dokumentasjon i forhold til våtrommets utførelse kan det ikke med sikkerhet sies om våtrommet er bygget i henhold til gjeldende forskrifter og standarder på byggetidspunktet.
- Det må gjøres nærmere undersøkelser. Manglende membran/tettesjikt medfører risiko for lekkasjer og fukt i konstruksjonen.
- Det må innhentes dokumentasjon. Manglende membran/tettesjikt medfører risiko for lekkasjer og fukt i konstruksjonen.

Sluk

Som forebyggende tiltak er det derfor viktig at sluket blir rensed for avfallsstoffer, for på best mulig måte ivareta at en raskest mulig avrenning skjer. Dette er et midlertidig tiltak, men ikke tilstrekkelig nok for å kunne være helt sikker på å unngå lekkasjer i området rundt sluket.

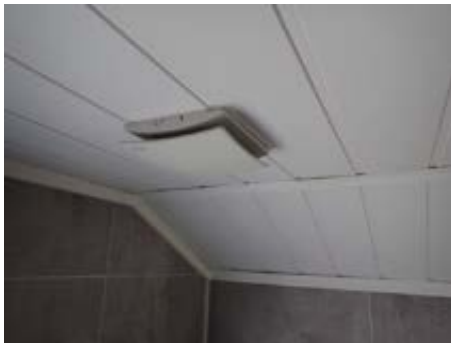
El-vifte i tak

- Det må foretas tiltak for å lukke avviket.
- Det bør etableres tilfredsstillende tilluft til våtrom f.eks. luftespalte ved dør e.l.
- Tiltak:

Viften bør skiftes. Tilluft etableres.

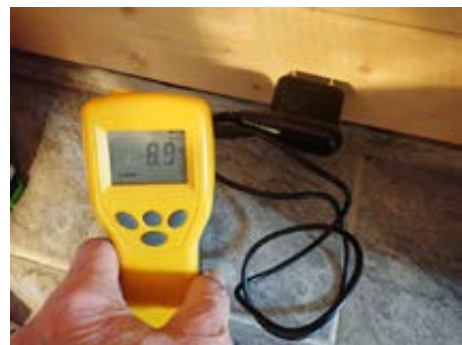
9 % fuktindikering i panelvegg

Uegnede materialer må fuktbeskyttes/utskiftes.

Eventuell utvendig fuksikring mot grunnmuren.

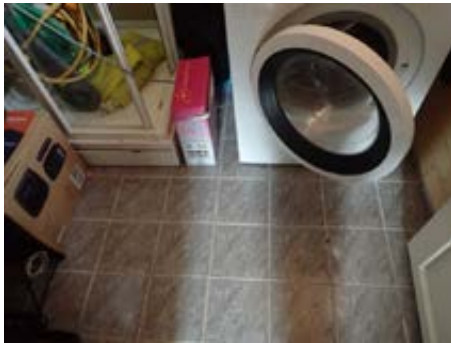
- Til tross for avviket i fall/høydeforskjell til sluk, vil gulvet fortsatt kunne lede vann mot sluket, men med redusert effektivitet. Dette kan potensielt øke risikoen for vannansamling i enkelte områder av badet.

Flislagt gulv.

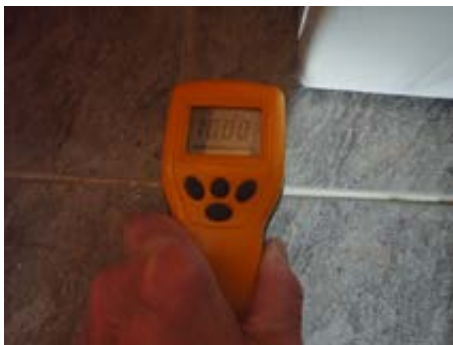
- TGIU gitt ut ifra manglende mulighet for hulltaking.

Fuktindikering i gulv.

Jevnlig kontroll bør utføres.

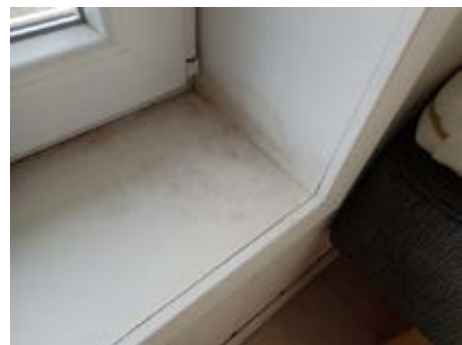
Fuktskader i foring

- Det bør lages system for bortledning av vann fra taknedløp ved grunnmur.

Det bør etableres snøstopper på taket over inngangsdøra.

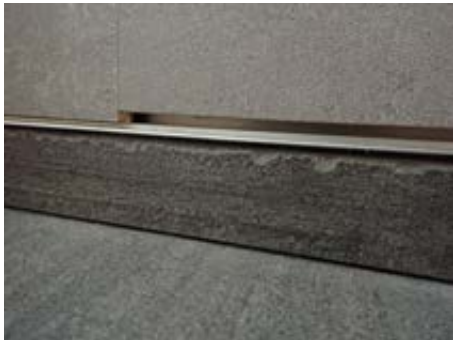
- Dersom våtromsplatene ikke er montert fagmessig, kan dette medføre utettheter som øker risikoen for fuktinntrengning bak platene. Over tid kan dette føre til oppfukning av tilstøtende konstruksjoner, noe som kan resultere i råteskader, muggvekst og eventuelle lekkasjer.
- Dersom avvik ikke utbedres er det fare for videre skadeutvikling.

Det registreres store avvik på monteringen av våtromsplatene. Åpninger som ikke er fuget må fuges for å hindre at fukt trekker inn i veggkonstruksjon.

Store avvik - åpning mellom aluminiumsflit og veggplate.

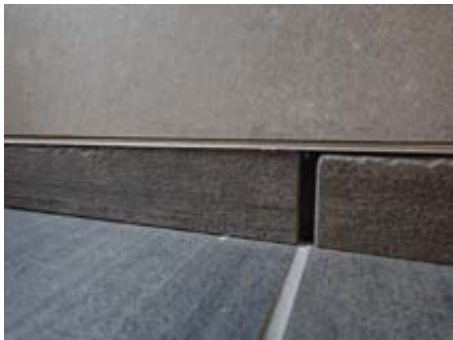
Fuging mangler

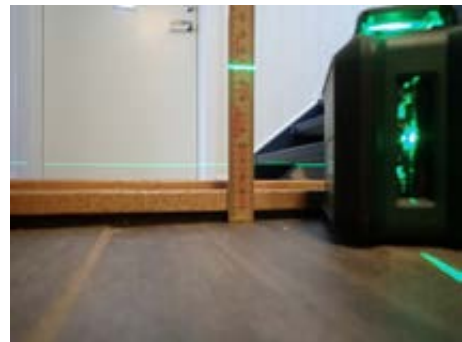
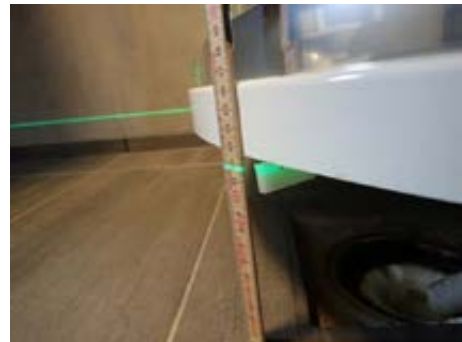
- Til tross for avviket i fall/høydeforskjell til sluk, vil gulvet fortsatt kunne lede vann mot sluket, men med redusert effektivitet. Dette kan potensielt øke risikoen for vannansamling i enkelte områder av badet.

18 mm fall til sluk

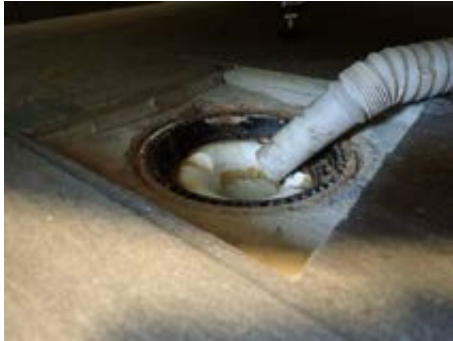
Rist mangler

Som forebyggende tiltak er det derfor viktig at sluket blir renset for avfallsstoffer, for på best mulig måte ivareta at en raskest mulig avrenning skjer. Dette er et midlertidig tiltak, men ikke tilstrekkelig nok for å kunne være helt sikker på å unngå lekkasjer i området rundt sluket.
