# Sagbakkvegen 55

Prisantydning Kr 2 490 000,- Boligtype Hytte/Fritidseiendom - v/ sjøen  
BRA-i/BRA Total 90/99 kvm Megler Aleksander Faksvåg Talgø Tlf 990 26 362

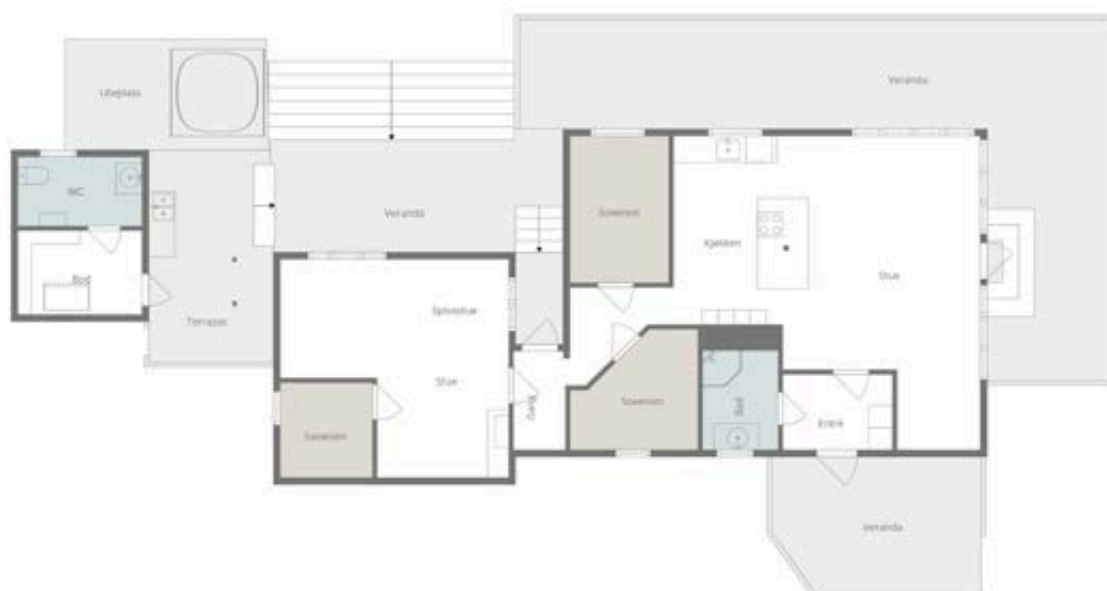
Plantegningen er en ikke målt illustrasjon og avvik kan forekomme.

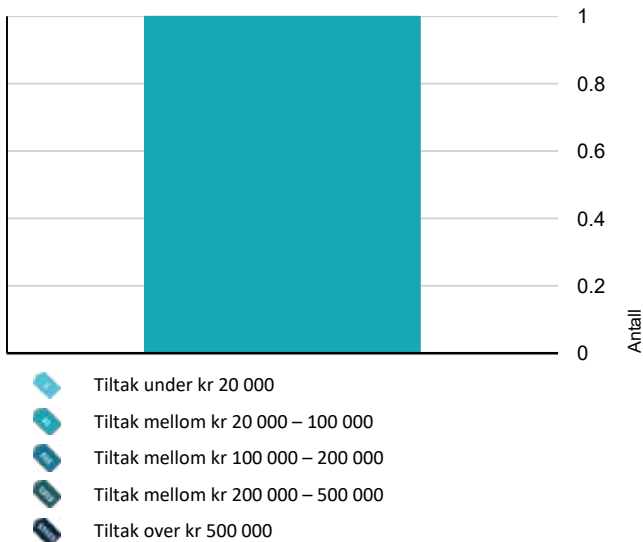
Hva er anslag på utbedringskostnad? Se side 4.

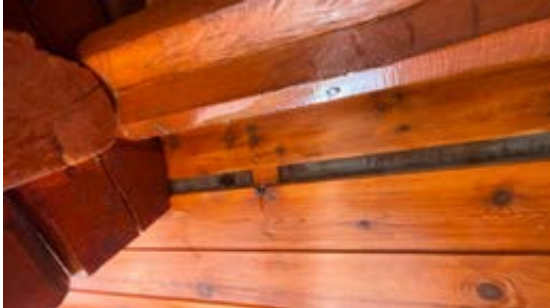
Skadet insektsnetting i raftekasse.

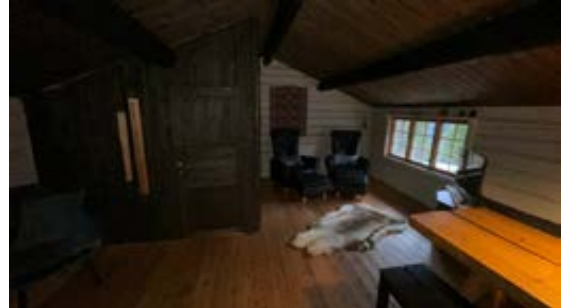
Takkonstruksjonen har sperrekonstruksjon med takåser av rundstokker og sperrer.

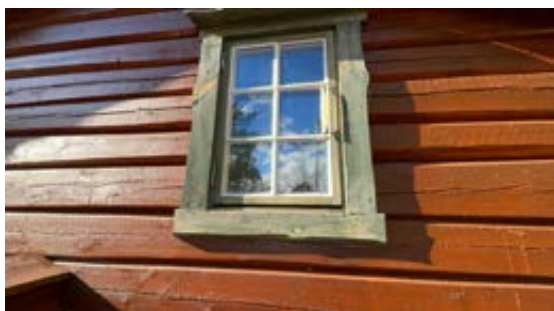
- Vinduer bør overflatebehandles og vedlikeholdes jevnlig for å forlenge levetiden og redusere risikoen for fuktskader, råte og varmetap. Dersom nødvendig vedlikehold ikke utføres, kan det føre til forringelse av vinduenes funksjon og økte kostnader for utbedring eller utskifting på sikt.

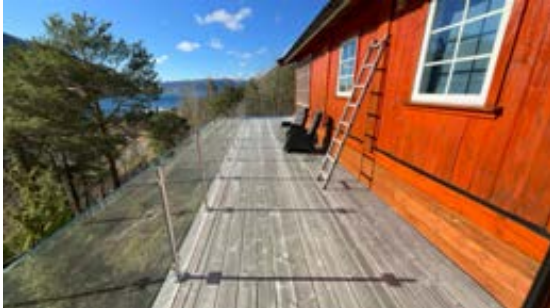
Oversiktsbilde terrasse.

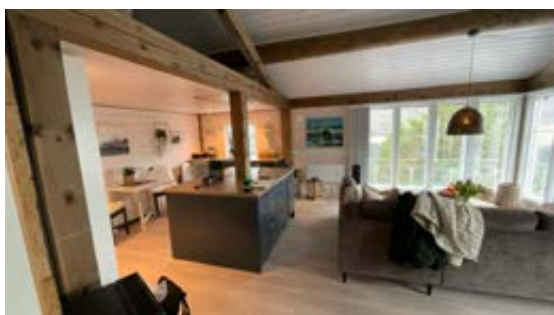
Stue/kjøkken i tilbygg fra 2013:

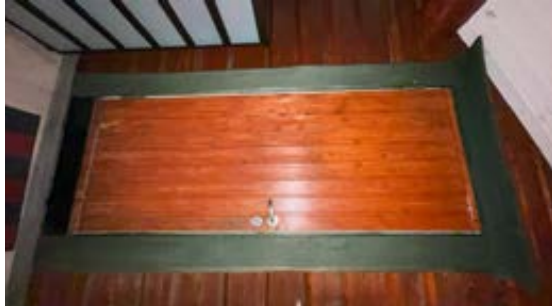
Dør mellom oprinnelig hytte og gang fra 1996.

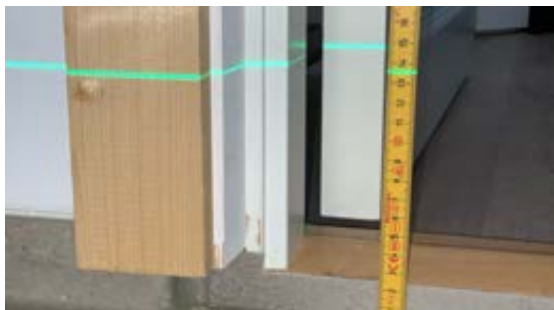
Høyde gulv ved dørterskel. 2 mm over sluk.

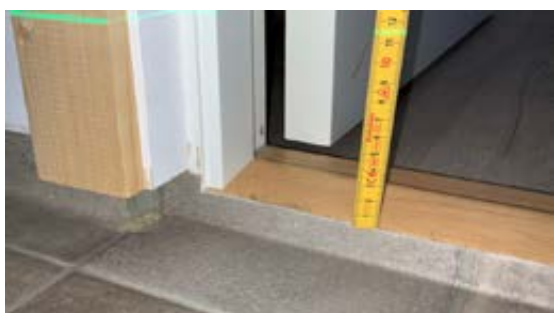
Ikke fagmessig utførelse av oppbrett på gulvbelegg.

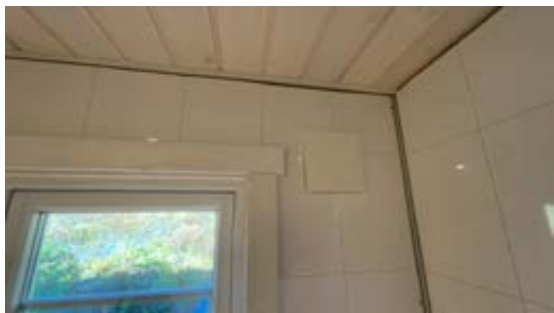
spjeldventil på yttervegg.

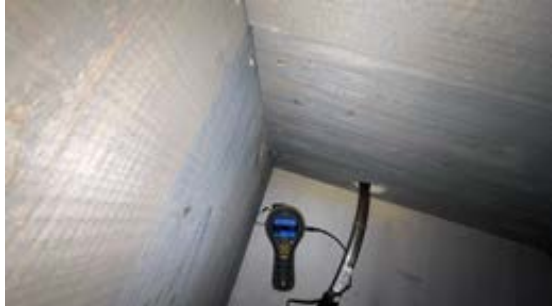
Fuktkvotemåling (vekt%) i bunnsvill ble målt til 11,6.

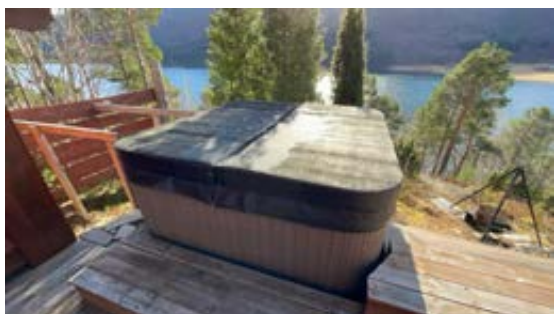
- Manglende vedlikehold og slitasje kan føre til funksjonssvikt, lekkasjer eller ytterligere skader på anlegget.

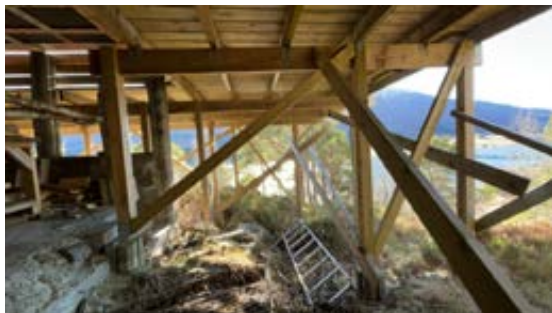
Byggegrunn av fjell.

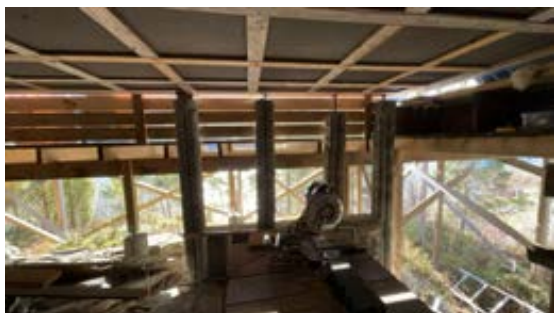
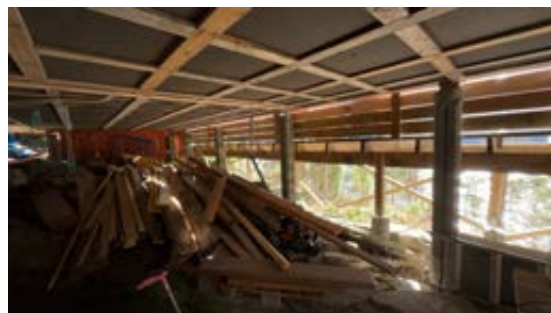
## TG 0 Terrengforhold

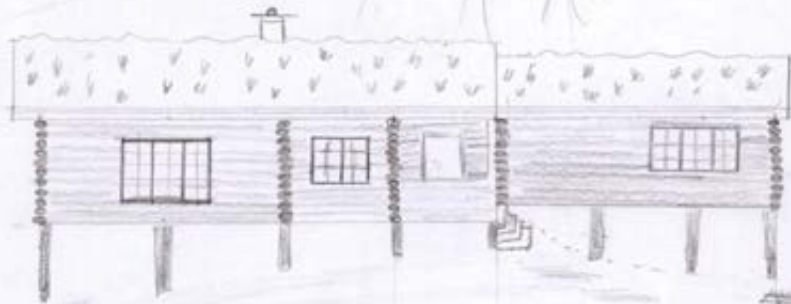
BURNADAL BYGNINGSRÅD  
Saknr. TST/41/198 19/2  
Godkjennt m.H.
