# Kaptein Linges veg 58

Befaringsdato: 25.09.2025

Rapportdato: 08.10.2025

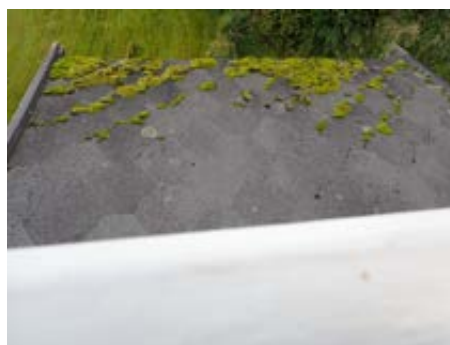
- Tidspunkt for utskiftning av taktekkning nærmer seg.
- Når taktekkning og undertak begynner å bli gamle, øker risikoen for lekkasjer, noe som kan føre til omfattende og kostbare reparasjoner av underliggende konstruksjoner dersom en ikke foretar tiltak på konstruksjonene før dette oppstår.

Fjerne mose

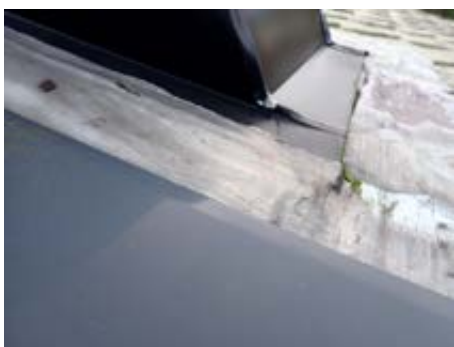
Ikke snøfangere

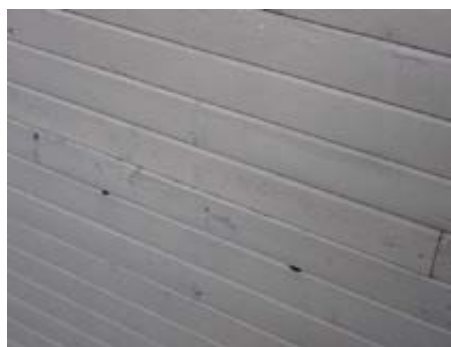
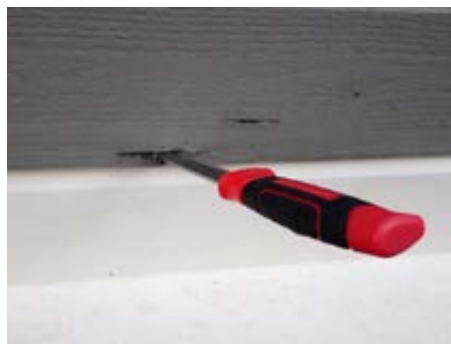
Spredte råteskader i kledning vestvegg

- Det er ingen eller liten lufting i nedre kant av kledning mot grunnmur.
- Det er påvist spredte råteskader i bordkledningen.
- Det er værslitt/oppsprukket trevirke/trepaneler.

- Råteskadet trekledning må skiftes ut.
- Det må foretas tiltak for å lukke avviket.
- Uten tilstrekkelig lufting bak bordkledningen kan fuktighet som trenger inn bak bordene eller gjennom veggene innenfra ikke tørke opp. Dette skaper ideelle forhold for råtesopp og muggvekst.
- Råteskader i bordkledningen kan fortsette å utvikle seg både i tiliggende bordkledning og til bakenforliggende veggkonstruksjon, dersom en ikke foretar tiltak.

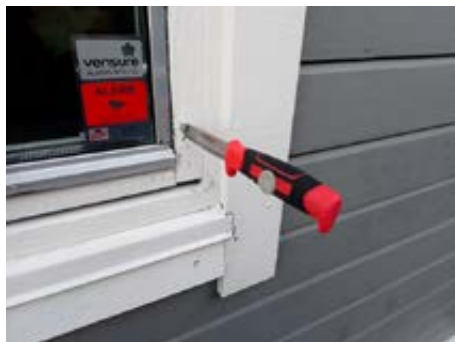
- Det er påvist vinduer med fukt/råteskader.

Råteskader i karm

Råteskade i vindu

- Vinduer med råteskader må erstattes med nye.

Kostnadsestimat: 10 000 - 50 000

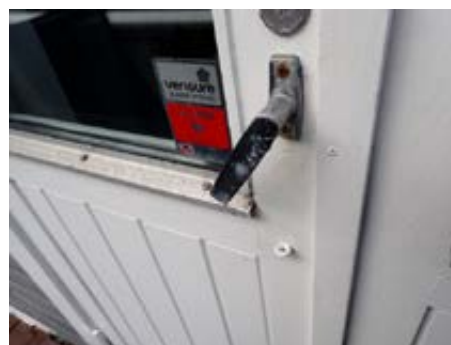
- Det er påvist rustskader i metalleder i og rundt dører.

Rustskade dørhengsler

Korrosjonsskade dørvrider balkongdør

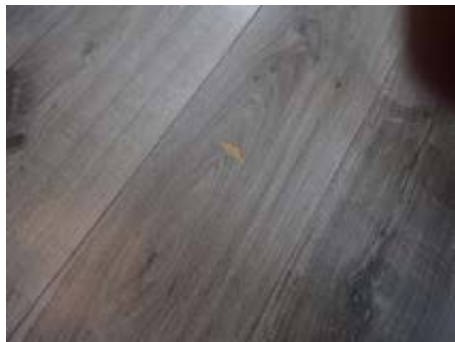
Liten skade i golv stue.

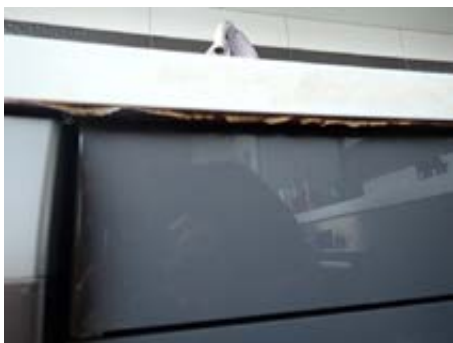
Fuktskadet/opposnet benkeplate bl. annet over oppvaskmaskin

Opposnet benkeplate i underkant

Utbedre skade evt. skifte benkeplate.
