# Vikegjærde 14C

ULSTEINVIK

**ULSTEINVIK - Flott selveierleilighet med tre soverom, garasje, stor terrasse, flott utsikt og gode solforhold!**

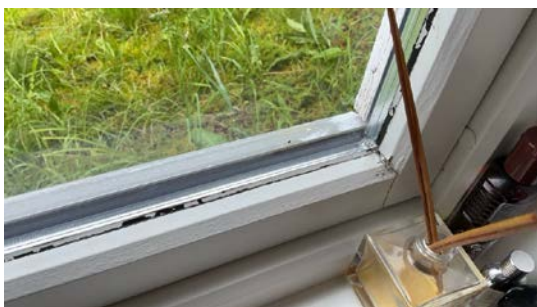
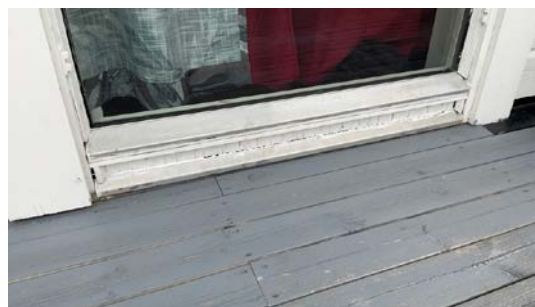
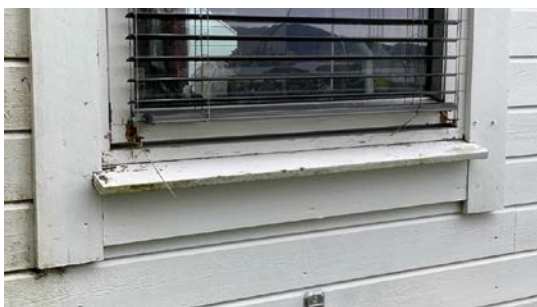
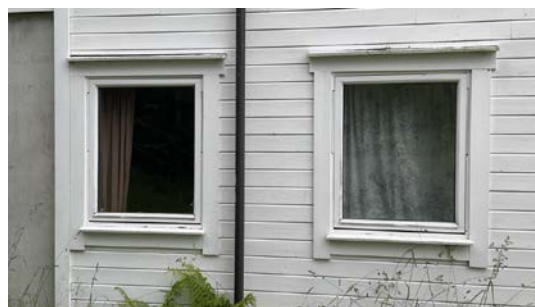
- Det er påvist tegn på innvendig kondensering av enkelte vindusglass.
- Karmene i vinduer er slitte og det er sprekker i treverket.
- Treverket i vinduene har stedvis høyt fuktnivå.

Vinduene utvendig har en del sprekker i treverket og fuktskader. Innvendig har enkelt vinduer kondensering skader.

- Det må påregnes noe vedlikehold og at enkelte vinduer må skiftes ut.
- Det bør gjøres tiltak for å bedre ventilering av rommet.
- Kondensering på enkelte glass har medført fuktskader i treverk som kan medføre utskiftningsbehov av enkelte vinduer.

Det bør utføres vedlikehold og utbedring av sprekker og fuktskader i treverket, for å hindre videre forringelse og ytterligere fuktskader.

Tiltak for å redusere innvendig kondensering må påregnes, da dette kan føre til ytterligere fuktskader og redusert levetid på vinduene.

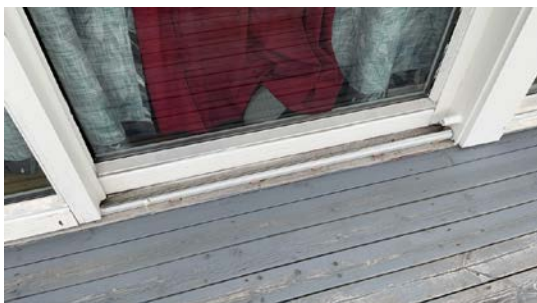
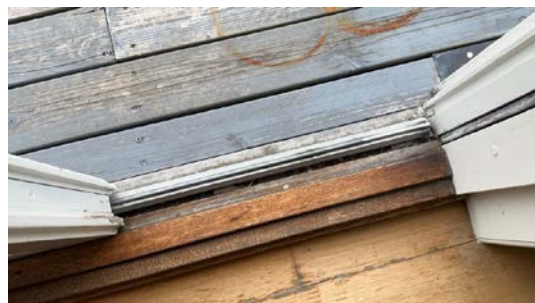
- Karmene i dører er værslitte utvendig og det er sprekker i treverket.

Terrassedøren er slitt, og har begynnende fuktskader, spesielt ved terskel på døren.

Sprekker og værslitasje kan føre til redusert beskyttelse mot fukt, noe som på sikt kan gi ytterligere fuktskader i døren.

Det anbefales overflatebehandling og lokal utbedring av skader på karmene for å hindre videre forvitring og fuktopptak.

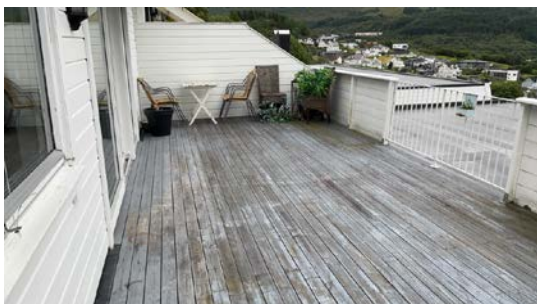
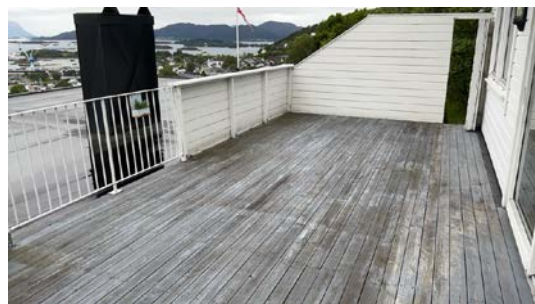
Terrassebordene er slitt og har fuktskader.

Leveggene er avsluttet mot terrassebordene uten avstand, og vil være utsatt for fuktskader.

Terrassebordene bør vedlikeholdes eller utskiftes for å hindre videre fuktskader og forringelse av treverket.

Leveggene bør vurderes montert med avstand til terrassebordene, for å redusere risikoen for fuktskader på både levegger og terrasse.

Rekkverket må festes og rettes opp for å sikre tilstrekkelig sikkerhet og stabilitet, og for å unngå fare for personskafe.

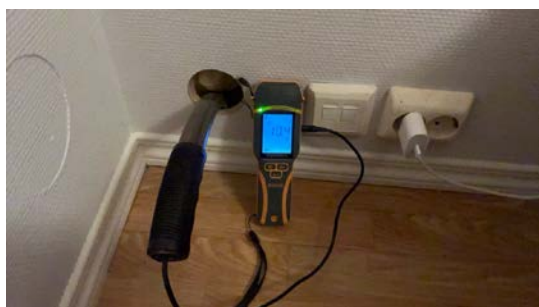
Hulltaking er foretatt i ytterhjørne mot terreng uten å avdekke unormale forhold eller fuktverdier.

Konsekvensen av dagens løsning er økt risiko for videre kondens og muggdannelse i konstruksjonen, noe som kan føre til behov for utbedringer og tiltak.

Det anbefales å overvåke tilstanden og fuktnivået i trekonstruksjonene, samt vurdere tiltak for å bedre uttørkingsmulighetene av vegger mot terreng.

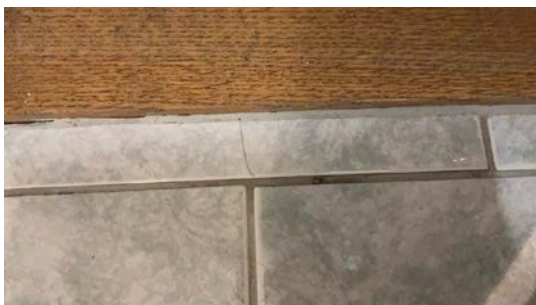
- Skadet flis er i et område hvor den kun utgjør et estetisk avvik.
- Til tross for avviket i fall/høydeforskjell til sluk, vil gulvet fortsatt kunne lede vann mot sluket, men med redusert effektivitet. Dette kan potensielt øke risikoen for vannansamling i enkelte områder av badet.
- Påviste avvik må utbedres, gulvet må bygges med riktig fall.

Kostnadsestimat: 100 000 - 200 000

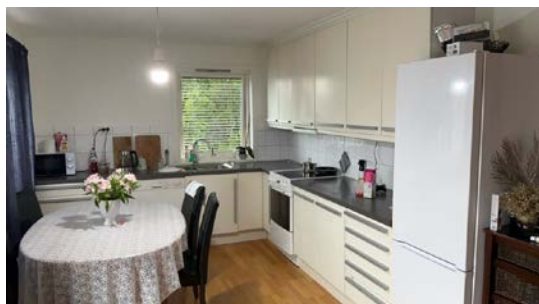
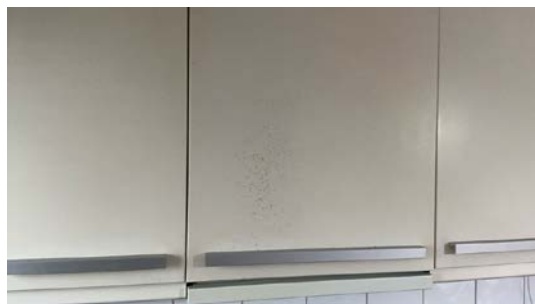
- Det er påvist skader på overflater/kjøkkeninnredning utover normal slitasjegrad.
- Skapfront over komfyren har krakelering som følge av varme. Enkelte skapfronter må justeres, da de henger ved åpning og lukking.

Skapfront over komfyren bør utbedres eller skiftes for å hindre videre forringelse som følge av varmeskade.

Juster skapfronter for å sikre funksjonell bruk og unngå slitasje og avskalling av maling.

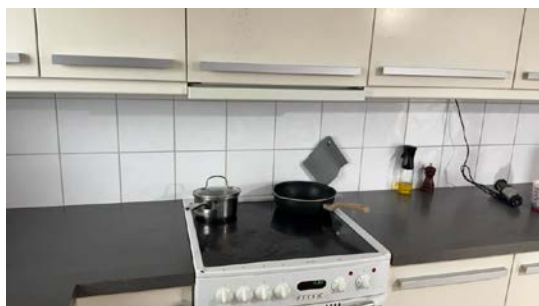
Konsekvensen av manglende tilluft er dårlig ventilasjon, som kan føre til dårlig inneklima og redusert effekt av avtrekksviften.

Det bør etableres tilfredsstillende tilluft til kjøkkenet, for eksempel ved å montere en ventil.
