Bergavegen 2

Enebolig | BRA-i/BRA Total 231/310 kvm | 7 soverom

Befaringsdato: 30.09.2026

# Tilstandsrapport

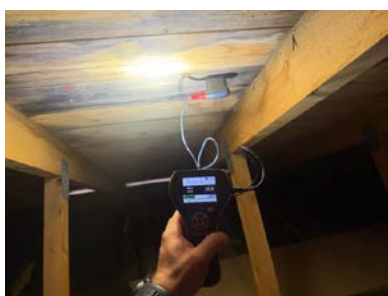
Det er registrert enkelte eldre fuktskjolder i undertaket/bordtroen. Ved kontroll med fuktmåler ble det ikke registrert forhøyede fuktverdier i de undersøkte områdene. Det ble heller ikke observert andre tydelige tegn til aktive lekkasjer ved befaringen. Loftet har noe uryddig utførelse i opprinnelig del, konstruksjonen vurderes ellers å ha normal tilstand sett i forhold til alder.

Fuktmåling i undertaket. Ikke utslag på fukt.

Eldre fuktskjolder bør følges med over tid for å avdekke eventuell ny fuktbelastning. Isolasjonen bør legges tilbake og fordeles jevnt der den er forskjøvet, slik at isolasjonseffekten opprettholdes. Det anbefales samtidig å holde luftespalter ved raft åpne og fri for isolasjon og lagrede gjenstander.

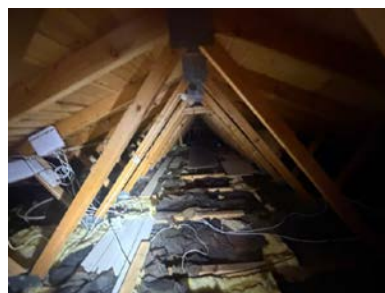
Oversiktsbilde av kaldloftet i opprinnelig del.

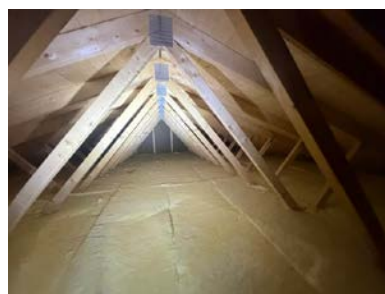
Oversiktsbilde av kaldloftet i tilbygg.

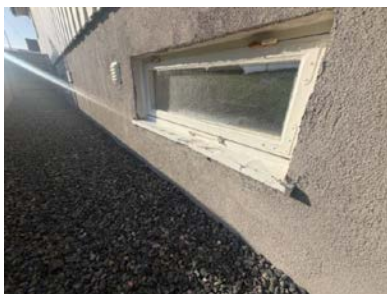
- Punkttert isolerglass gir redusert isolasjonsevne og medfører kondens/dugg mellom glassene. Vinduene fra 1980- og 1990-tallet står foran utskifting, og det bør påregnes utskifting eller oppgradering i tiden fremover.

Motfall og skade på vindusbeslaget kan medføre at regnvann ikke ledes tilfredsstillende bort fra vinduet, men blir stående eller ledes inn mot karm og tilstøtende konstruksjoner. Dette kan over tid øke risikoen for fuktskader. Beslaget og vindu bør skiftes slik at det etableres tilfredsstillende fall ut fra vinduet og tett avslutning mot tilstøtende konstruksjoner.

Vindu i badet i underetasje. Beslaget under vinduet har motfall og er skadet.

konstruksjoner. Dette kan over tid øke risikoen for fuktskader. Beslaget og vindu bør skiftes slik at det etableres tilfredsstillende fall ut fra vinduet og tett avslutning mot tilstøtende konstruksjoner.

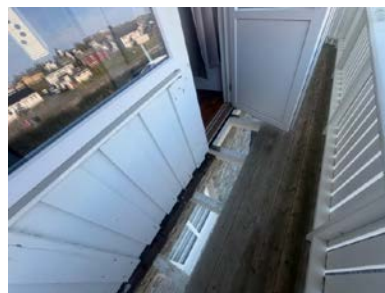
- Konsekvensen er at rekkverket ikke gir tilstrekkelig fallsikring i henhold til dagens krav, noe som medfører økt risiko for fallulykker og behov for utbedring for å oppnå tilfredsstillende sikkerhet.

Mangler terrassebord på deler av veranda med utgang fra soverom.

- Det anbefales å utbedre rekkverket slik at høyden tilfredsstillende gjeldende krav, for å sikre trygg bruk.

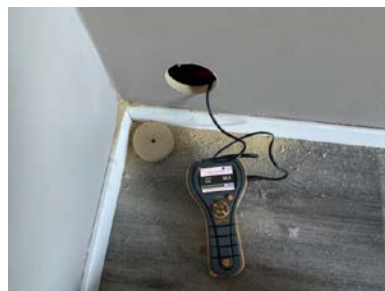
Målt trefuktighet på ca. 16,6 vektprosent ligger like under nivået hvor risikoen for fuktrelaterte skader normalt øker. Verdien vurderes som akseptabel på måletidspunktet, men ligger nær grenseområdet og bør ses i sammenheng med konstruksjonens oppbygning og dreneringens alder og tilstand. Utførede kjellervegger bør følges med over tid, særlig siden dreneringen er eldre eller det oppstår tegn til økt fuktbelastning. Ved videre avflassing, lukt, misfarging eller økte fuktverdier bør konstruksjonen undersøkes nærmere. TG1 settes på bakgrunn av målt trefuktighet under ca. 17 vektprosent og at det ikke ble registrert øvrige avvik i kontrollpunktet.

16,6 vektprosent er ansett som tørt. Fuktninger under 17 % er tørt/normale forhold, over 17 % er det økt risiko, over 20 % er det fare for mugg og sopp dannelser.

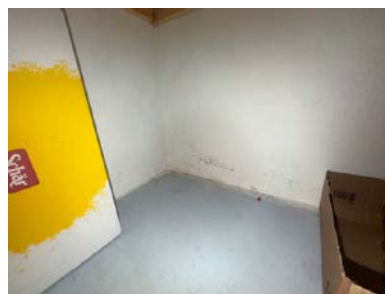
Deler av kjelleren har utforede, isolerte og innvendig kledde yttervegger. Dette er en konstruksjonsløsning som er avhengig av tilfredsstillende fuksikring av grunnmur og kjellergulv. Ved svikt i utvendig drenering eller fuksikring kan fukt trenge inn i konstruksjonen og medføre skjulte fukt-, mugg- eller råteskader før dette blir synlig på innvendige overflater. Det er utført fuktmåling i nedre del av vegg i soverommet mot sørvest. Trefuktigheten i topp av bunnsvill ble målt til ca. 16,6 vektprosent. Det ble ikke registrert synlig fukt, råte eller andre avvik i borehullet. I matboden er det registrert noe avflassing av maling på synlig grunnmur helt ned mot gulvet. Det er ikke registrert råteskader.

Noe avflassing av maling på grunnmuren helt ned mot gulvet i matboden. Må sees i sammenheng med konstruksjonspunktet drenering.

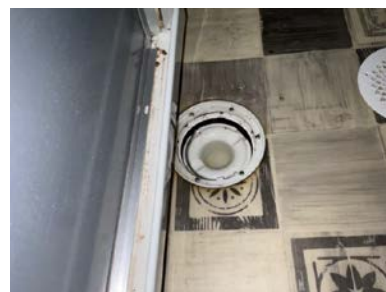
Sluk under dusjkabinett

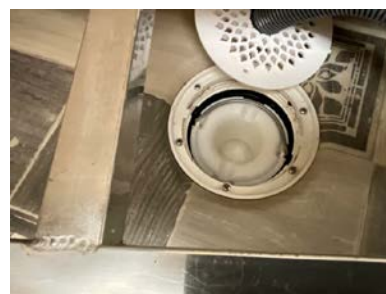
Sluk under badekar.

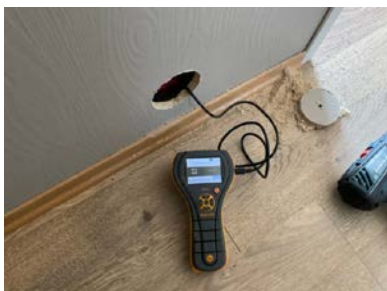
Hulltaking og fuktmåling, ingen fukt eller andre avvik registrert i borehull. Hull blir blendet forsvarlig.

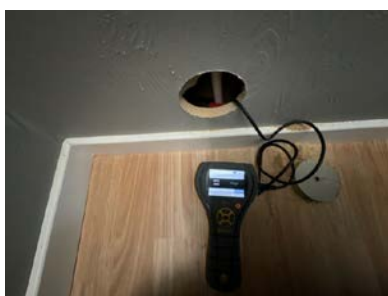
Hulltaking og fuktmåling, ingen fukt eller andre avvik registrert i borehull. Hull blir blendet forsvarlig.

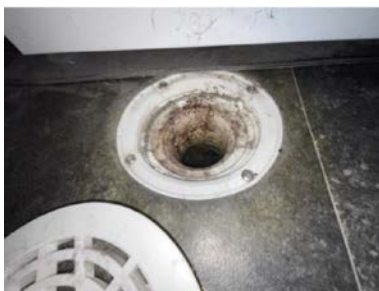
Sluk. Synlig membran som er korrekt klemmt under klemring.
