# Huldalsvegen 42

FOSNAVÅG

**FOSNAVÅG - Frittliggende enebolig med 4 soverom og garasje sentralt beliggende i et rolig og barnevennlig område**

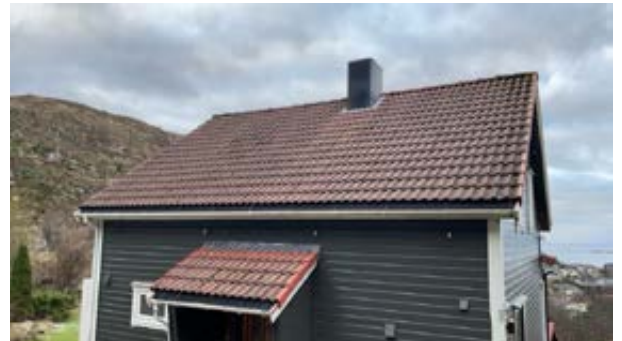
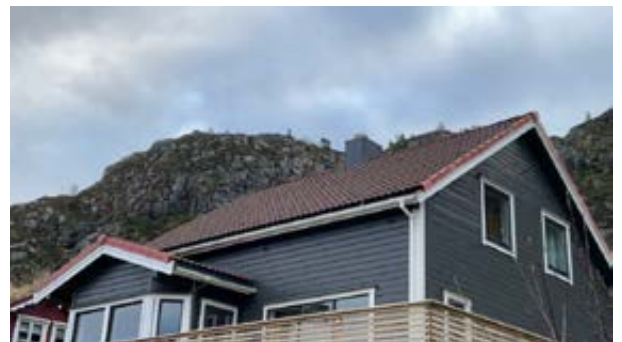
Takrenner og pipekledning av metall.

Manglende snøfangere vil kunne medføre snøras fra taket, med risiko for skade på personer, bygningsdeler eller eiendom.

Det er krav om takstige til pipe for å få utført offentlig feiing. Manglende regelmessig feiing øker risikoen for pipebrann.

Vann fra taknedløpene bør ledes bort for å redusere fuktbelastningen av grunnmur og forebygge fuktinntrekk i kjeller.

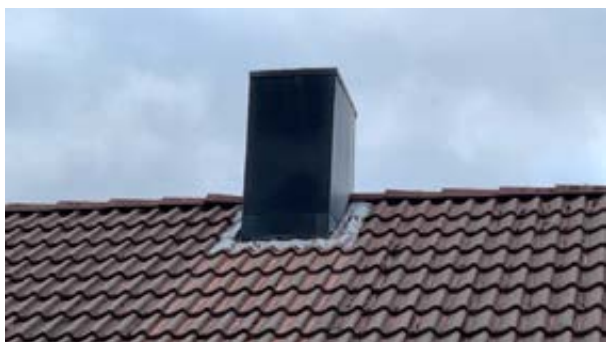
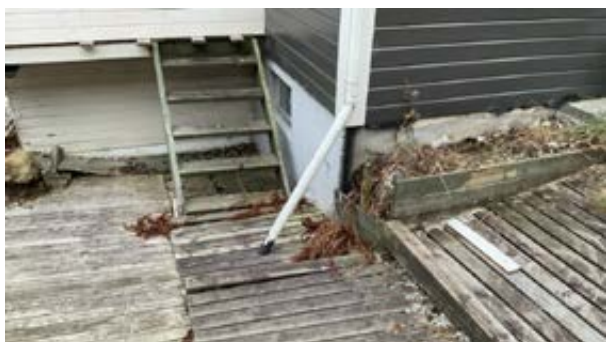
Yttervegger i bindingsverk med trefiberplater og liggende malt bordkledning.

Deler av veranda er anlagt mot bordkledningen uten bruk av beslag. Dette er til hinder for vedlikehold av bordkledning skjult av terrassedekket, og fuktskader i bordkledningen vil kunne oppstå.

Luftingen av bordkledningen bør forbedres for å redusere risikoen for fuktskader og forlenget uttørkingstid, noe som kan føre til redusert levetid og fuktskader i bordkledningen.

Det bør monteres beslag i overgang mellom terrasse og bordkledning der dette mangler, for å hindre fuktskader i bordkledning skjult av veranda. Uten tiltak vil det kunne oppstå fukt- og råteskader.

Det bør etableres musesperre i overgang mellom bordkledning og grunnmur for å hindre at skadedyr kommer inn i konstruksjonen. Manglende musesperre øker risikoen for at gnagere tar seg inn og forårsaker skader.

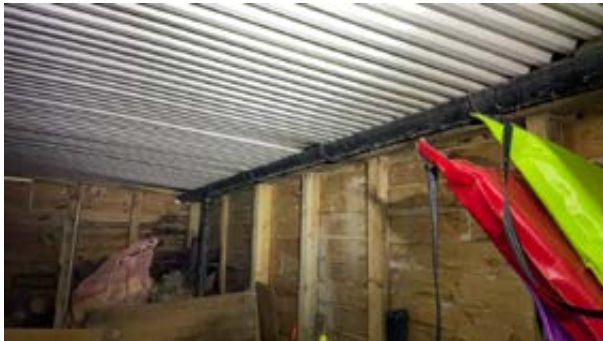
Veranda i bjelkelagskonstruksjon med terrassebord, underkledd med metallplater. Rekkverk, levegg og trapp malt og umalt.

Det er fuktskader i deler av kledning under veranda mot terreng.

Fuktskadet kledning bør utbedres eller skiftes for å hindre videre forringelse av konstruksjonen og redusere risikoen for råte og ytterligere fuktskader.

Tettheten i metallplatene under verandaen bør kontrolleres nærmere for å avdekke eventuelle lekkasjer.

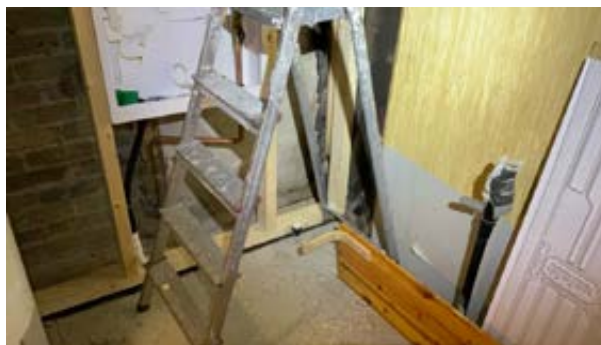
- Det er påvist indikasjoner på noe fuktgjennomtrenging i kjellergulv.
- Det er påvist indikasjoner på noe fuktgjennomtrenging inn i kjellermur.
- Det er påvist synlige fukt/råteskader i treverk i underetg./kjeller, hulltaking er derfor ikke nødvendig

Utforet trevegg på teknisk rom har synlig fukt og råteskader.

- Det må foretas tiltak for å utbedre årsak til fukt-/råteskadene samt utbedre råteskadene
- Det anbefales at alt treverk i kjeller fjernes og at kjelleren har mest mulig åpne murkonstruksjoner med god utlufting.

Utbedring av fukt og råteskadet treverk bør gjennomføres for å hindre videre skadeutvikling.

Årsak til fuktinntrengning må kartlegges og utbedres for å forhindre gjentakelse og videre skadeutvikling.

**Kostnadsestimat: Under 20 000**

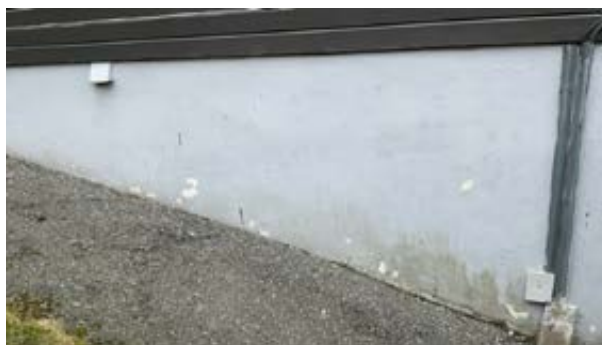
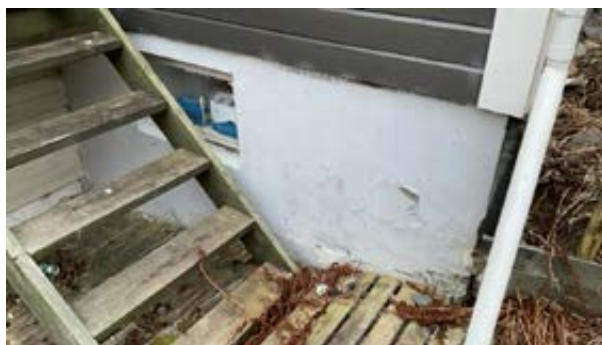
- Det er avvik:

Maling som flasser bør fjernes, og grunnmuren bør males på nytt for å beskytte mot fuktinntrengning.
