# Aagne Dreviks veg 1

## AAGNE DREVIKS VEG 1

Befaringsdato: 08.04.2026

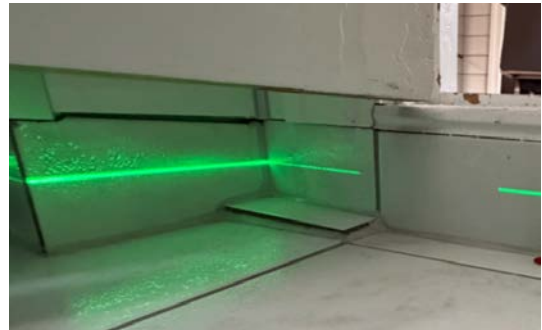
- Det er avvik:

Avviket vurderes som kosmetisk.

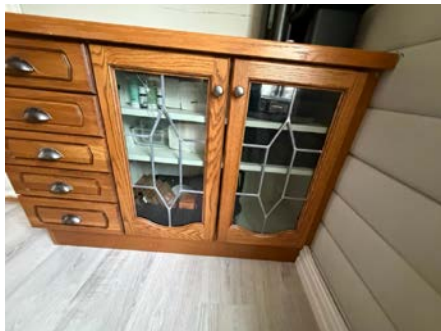
Det er sprekker i glassruten på vitrineskapet.

Det bør byttes ut eller repareres glassrute med sprekker i vitrineskapet for å unngå ytterligere skade og risiko for personskaade fra knust glass.
