KRISTIANSUND N

Langveien 18

Leilighet | BRA-i/BRA Total 109/109 kvm | 3 soverom

# Tilstandsrapport

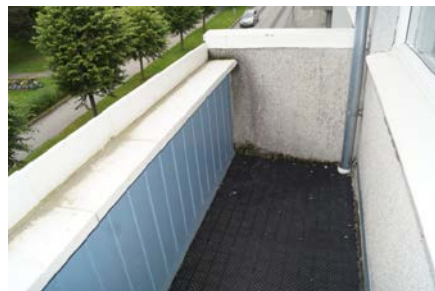
- Vanntett sjikt er eldre enn 18 år og har derfor usikker fremtidig funksjon.
- Rekkverket på balkong eller terrasse er for lavt i forhold til dagens krav.
- Avvik: Det er påvist rekkverk på balkong med høyde ca. 80 cm. Rekkverket er lavere enn dagens krav og innebærer økt risiko for fall.

Alder og begrenset vedlikehold øker risikoen for fuktinntrenging, karbonisering, armeringskorrosjon og betongavskalling. Videre skadeutvikling kan medføre redusert bestandighet og i alvorlige tilfeller påvirke konstruksjonens bæreevne. Det må påregnes behov for vedlikehold og eventuelle utbedringer.

Balkong har gulvflate på 2,6 m<sup>2</sup>

Rekkverket bør oppgraderes til tilfredsstillende høyde og utførelse. Balkongens betongkonstruksjon bør samtidig kontrolleres med hensyn til alder, overflate og eventuelle tegn til skader eller nedbrytning. Ved behov bør nødvendige vedlikeholds- og utbedringstiltak gjennomføres.

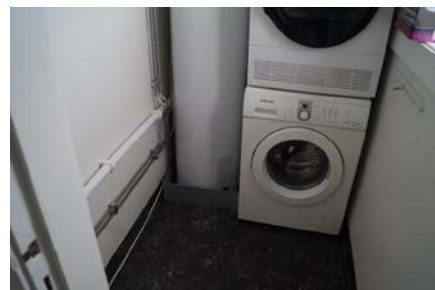
Bod/vaskerom har gulv med vinylbelegg med oppbrett mot vegg. Rommet er innredet med opplegg for vaskemaskin og benyttes som kombinert vaskerom og bod. Det er ikke påvist sluk i gulvet. Varmtvannsbereider er plassert i trau med lekkasjesikring og fuktfølger.

- Gulvet bør ikke utsettes for større mengder vannsøl, da rommet ikke har sluk i gulvet. Ved eventuell lekkasje eller vannsøl er det risiko for vannskade på tilstøtende konstruksjoner.

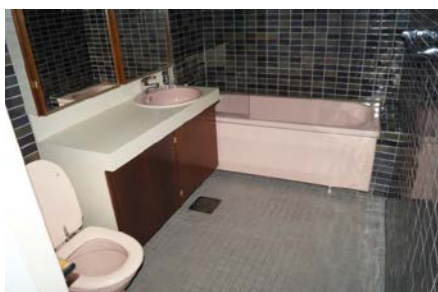
- Manglende oppgradering av våtrommet medfører høy risiko for at konstruksjonene ikke vil tåle vanlig bruk av vann eller lekkasjer. Dette kan føre til fuktskader på tilstøtende konstruksjoner.

Eldre baderom. Det er i årenes løp er lagt varmekabler og fliser på gulvet. Det er ikke lagt fliser under badekaret, og utførelsen under badekaret er derfor ikke nærmere kontrollert.

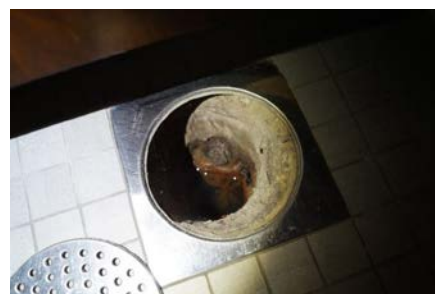
- Konsekvensen er at membranen kan ha redusert funksjon og tetthet som følge av alder, noe som øker risikoen for fuktinntrengning og skjulte skader i konstruksjonen, samt behov for oppgradering eller rehabilitering av våtrommet.

Eldre sluk på badet

På bakgrunn av våtrommets alder og registrerte forhold må det påregnes behov for full oppgradering av våtrommet. Ved en eventuell oppgradering bør membran, sluk og øvrige vanntette sjikt utføres i henhold til gjeldende krav og med dokumentert utførelse.

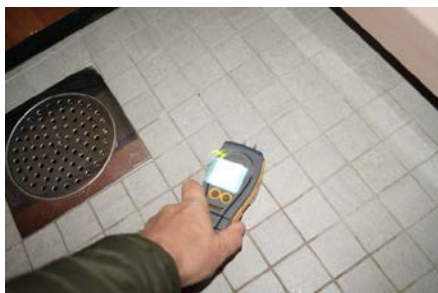
Det er ikke foretatt hulltaking for fuktundersøkelse. På grunn av våtrommets konstruksjon med murvegger har det ikke vært mulig å gjennomføre hulltaking. Tilstanden i konstruksjonen bak våtrommets overflater er derfor ikke kjent.

- Konsekvensen er at tilstanden i tilliggende konstruksjoner er usikker, og det kan finnes skjulte feil (f.eks. fukt eller skade).

Det er gjennomført overflatesøk med fuktindikator på tilgjengelige overflater. Det ble ikke registrert indikasjoner på forhøyede fuktverdier eller synlige tegn til fuktskade ved befaringen.
