# Steindalen 123

STEINDALEN 123

Rapportdato: 24.08.2026

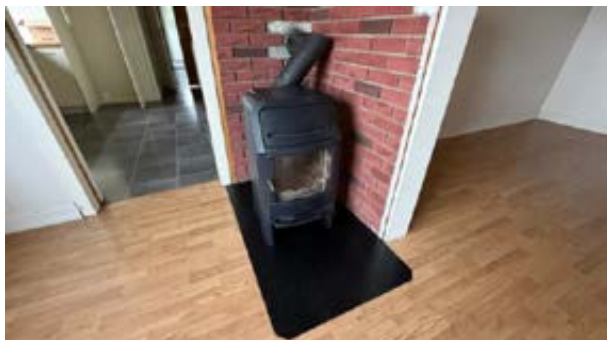
#### Vurdering av avvik:

- Tidspunkt for rehabilitering av pipe nærmer seg.

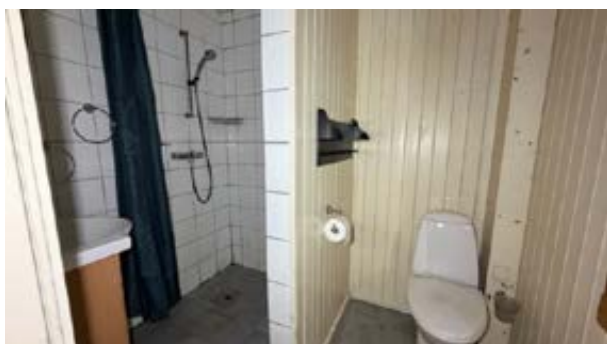
## 1. ETASJE > BAD

### TG 2 Dokumentasjon for våtrom

- Det foreligger ikke dokumentert utførelse av vanntett sjikt.
- Det foreligger ikke godkjent dokumentasjon på diffusjonssperre mot kald sone. Diffusjonssperre mot kald sone er en fuktsperre som hindrer at varm, fuktig luft fra våtrom trenger inn i kalde konstruksjoner og gir kondens og skader.

- Uten dokumentasjon vet man ikke om membran er korrekt utført eller om sluk, overganger og gjennomføringer er tette. Manglende dokumentasjon gir derfor økt risiko for skjulte fuktskader, selv om det ikke er synlige tegn i dag. Skader kan utvikle seg og bli omfattende før de oppdages.
- Manglende dokumentasjon på diffusjonssperre mot kald sone gir usikkerhet om konstruksjonens evne til å hindre fukttransport. Dette kan føre til kondens i konstruksjonen og økt risiko for skjulte fuktskader og muggvekst.

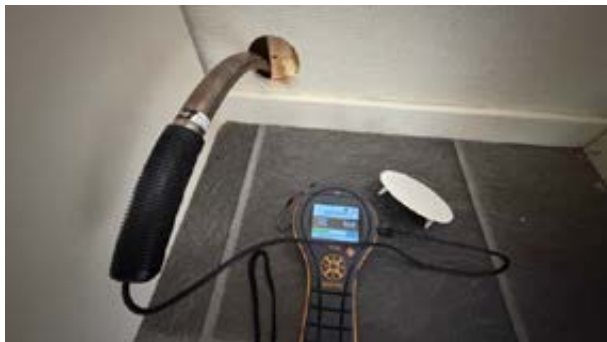
#### Beskrivelse

Fuktmåling ved hulltaking er foretatt uten å påvise unormale forhold. Hulltaking er utført i kjøkkenvegg bak dusj, med måleresultat 11 %.

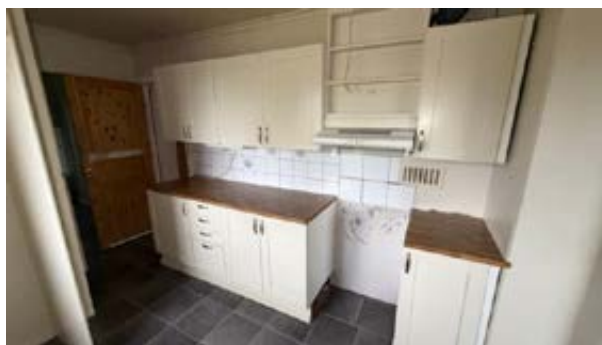
## 1. ETASJE > KJØKKEN

- Det er påvist at overflater har noe skader.

- Det må foretas lokal utbedring.
